UNIVERSIDADE ESTADUAL DE CAMPINAS
INSTITUTO DE GEOCIÊNCIAS

CARACTERIZAÇÃO GEOLOGICA E GEOTECNICA DO DEBRIS FLOW NA
BACIA DO CÓRREGO GUARGA MÃO (ITAOCA-SP) NO DESASTRE DE
JANEIRO/2014

DISSERTAÇÃO APRESENTADA AO INSTITUTO DE
GEOCIÊNCIAS DA UNIVERSIDADE ESTADUAL DE
CAMPINAS PARA OBTENÇÃO DO TÍTULO DE MESTRE
EM GEOCIÊNCIAS NA ÁREA DE GEOLOGIA E
RECURSOS NATURAIS

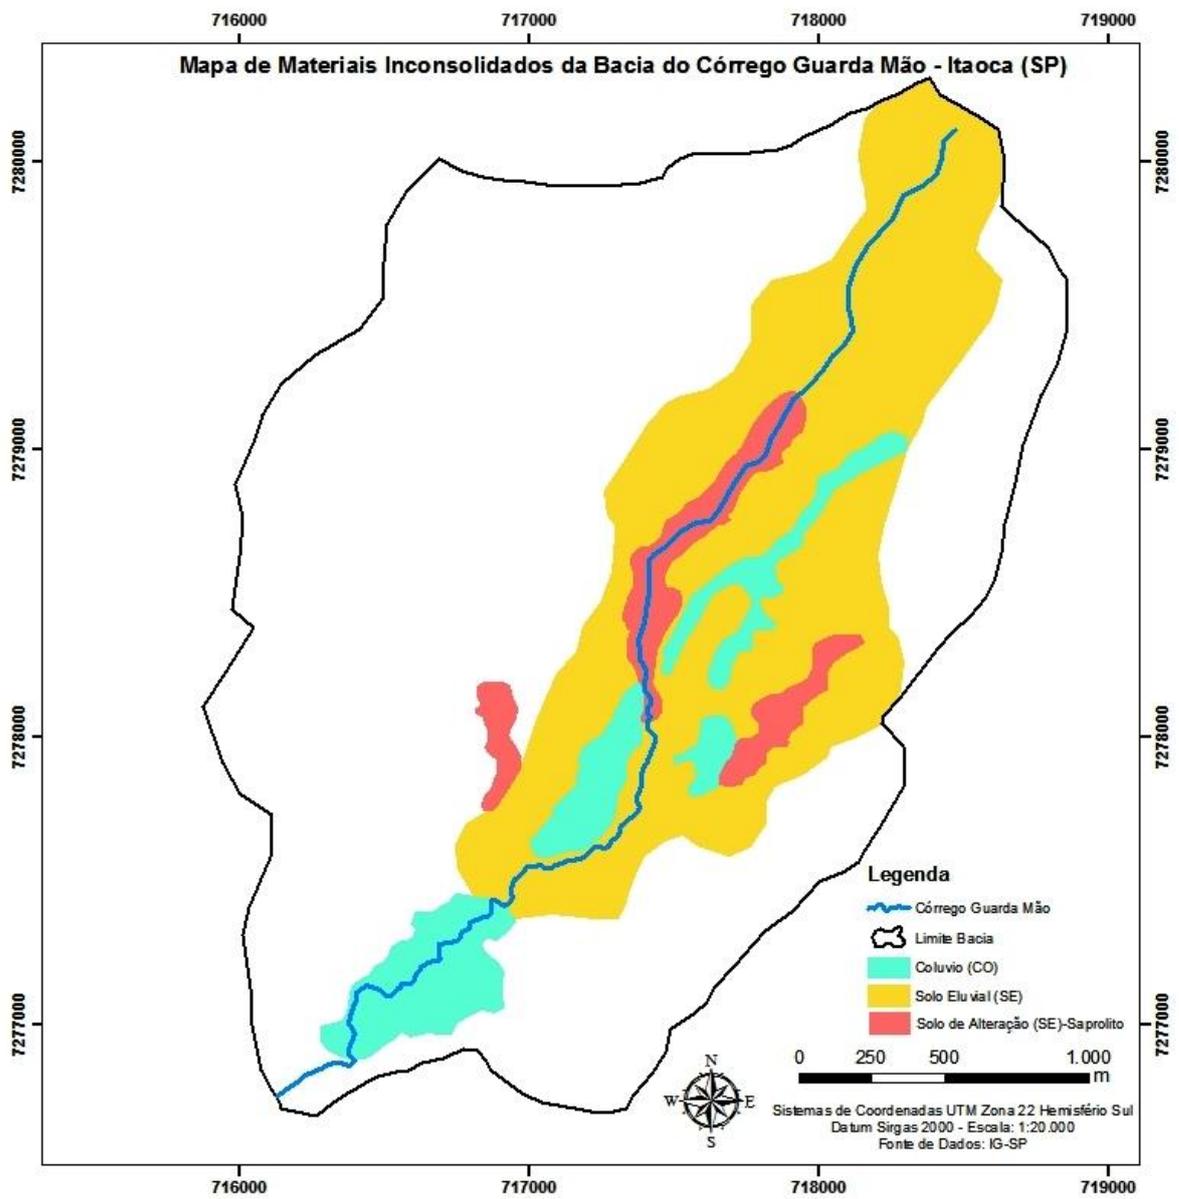
A partir de dados descritos em campo e fotointerpretação, foi gerado um mapa de materiais inconsolidados solos da bacia do córrego Guarda Mão (Figura 4.18)

Figura 4.18 – Mapa de materiais inconsolidados da bacia do Guarda Mão.

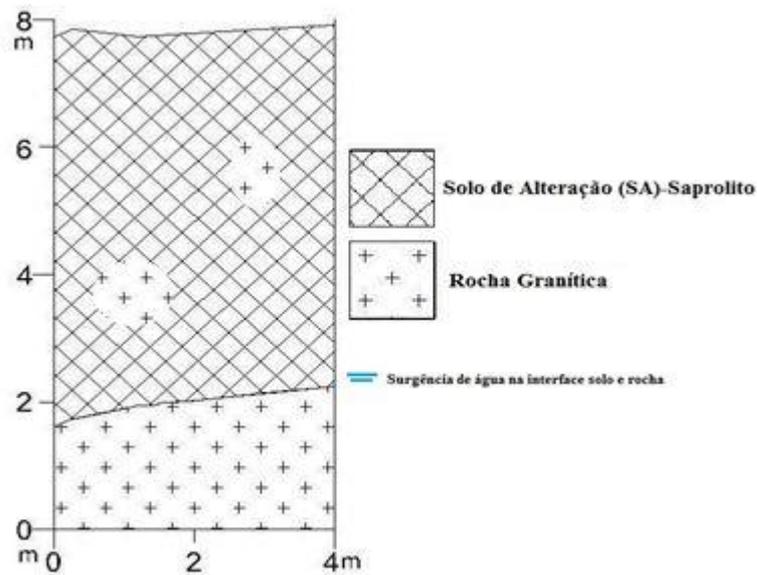
Figura 4.20 – Perfil 1 – Geológico/Geotécnico

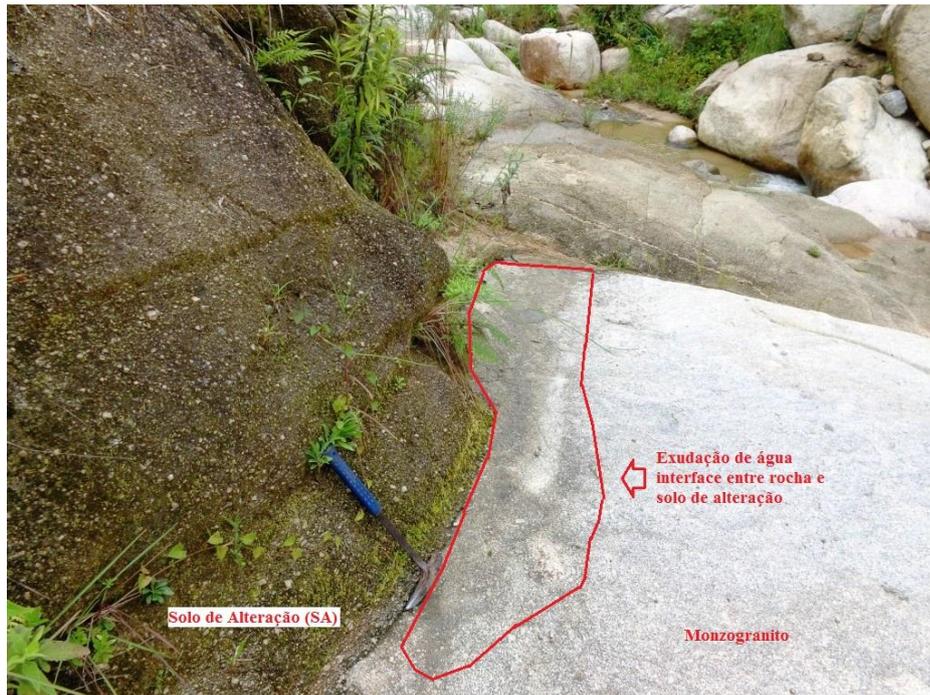
Figura 4.21 – Exudação de água na interface entre rocha alterada e rocha sã – Ponto 18

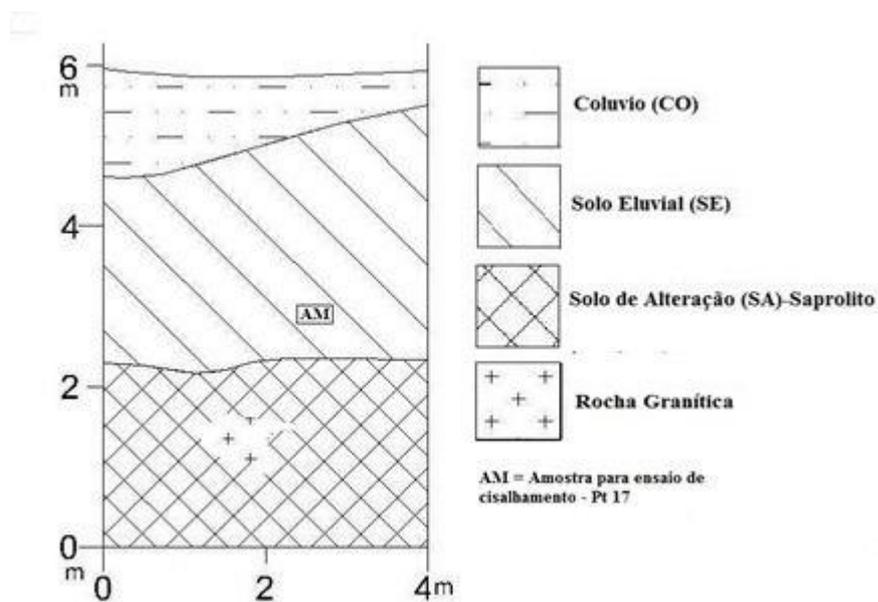
Figura 4.22 – Perfil 2 – Geológico/Geotécnico

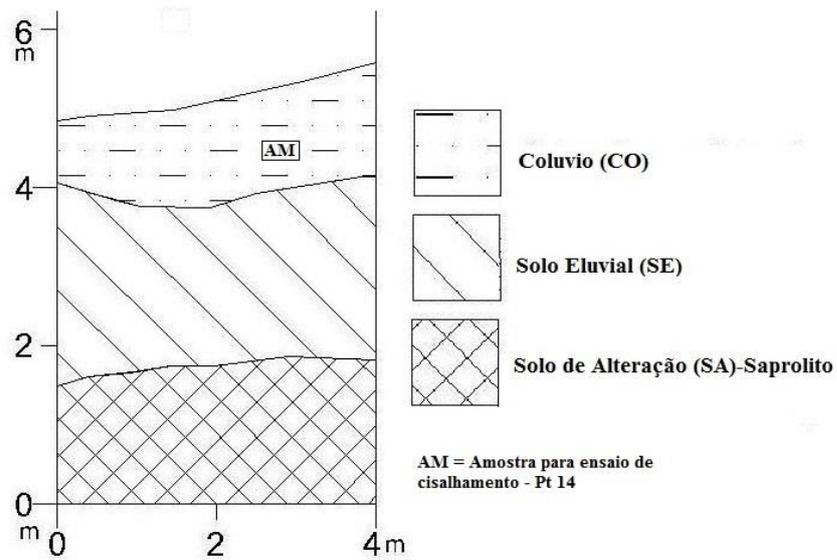
Figura 4.23 – Perfil 3 – Geológico/Geotécnico

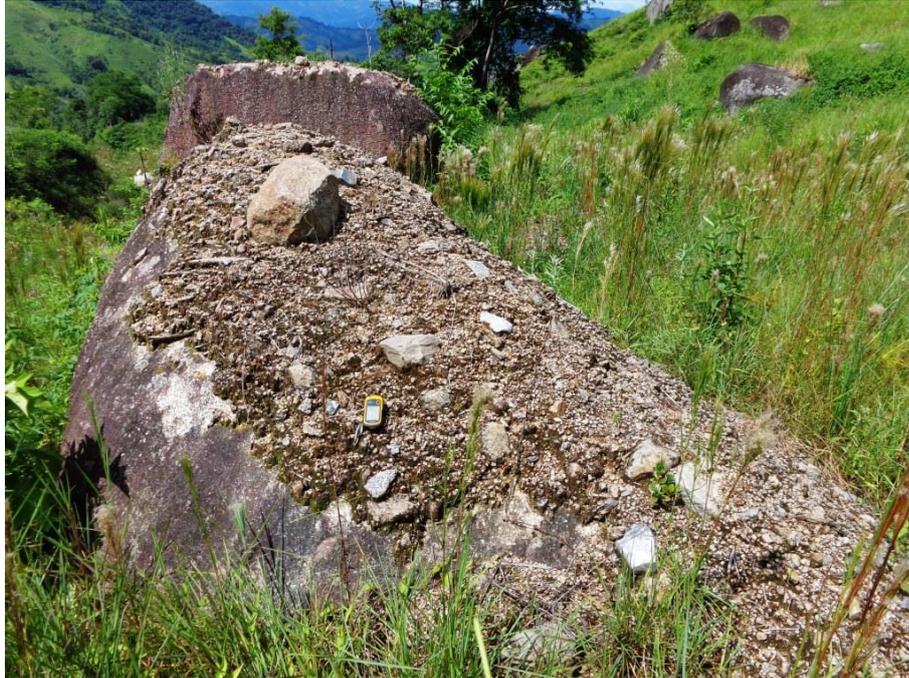
Figura 4.24 – Material mal selecionado do debris flow depositado sobre bloco de monzogranitos – Ponto 15.

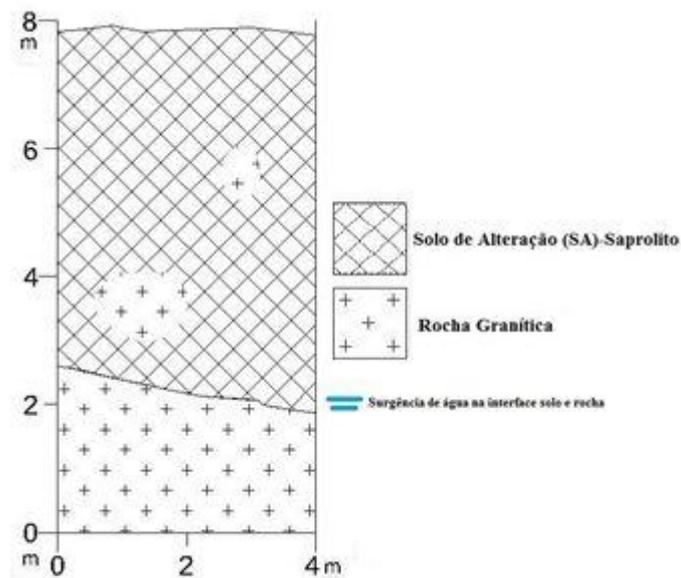
Figura 4.25 – Perfil 4 – Geológico/Geotécnico

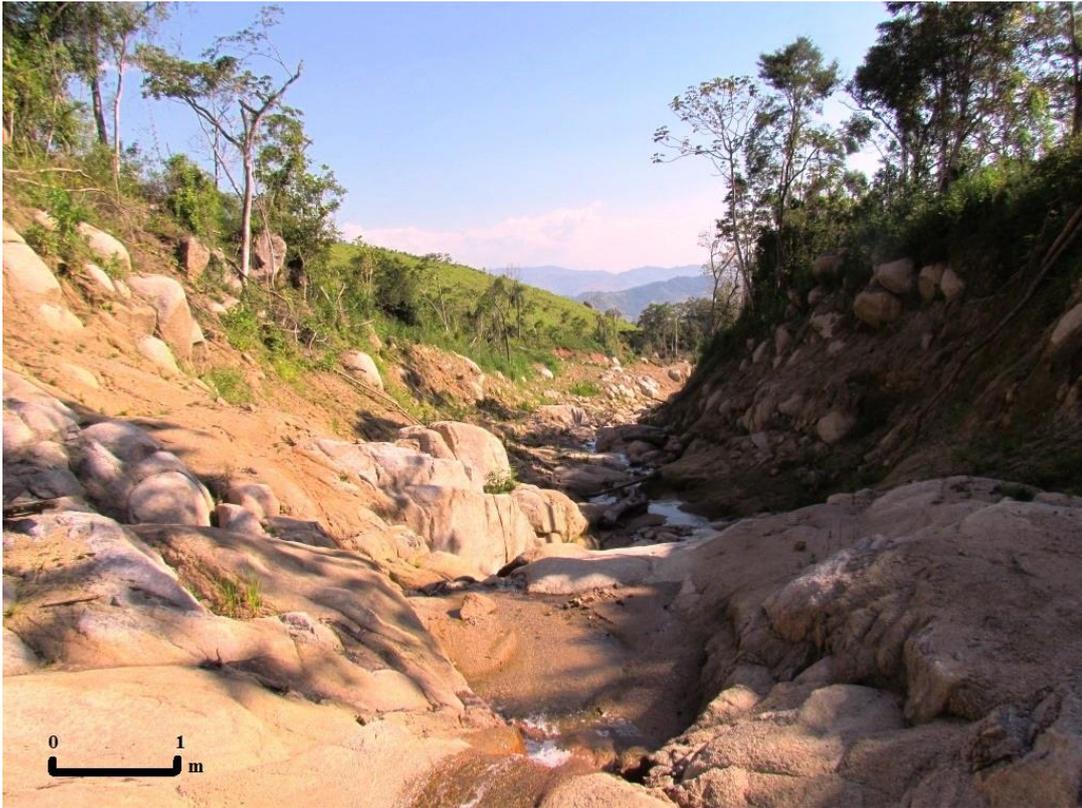
Figura 4.26 – Erosão lateral ocasionada pelo debris flow – Ponto 20.

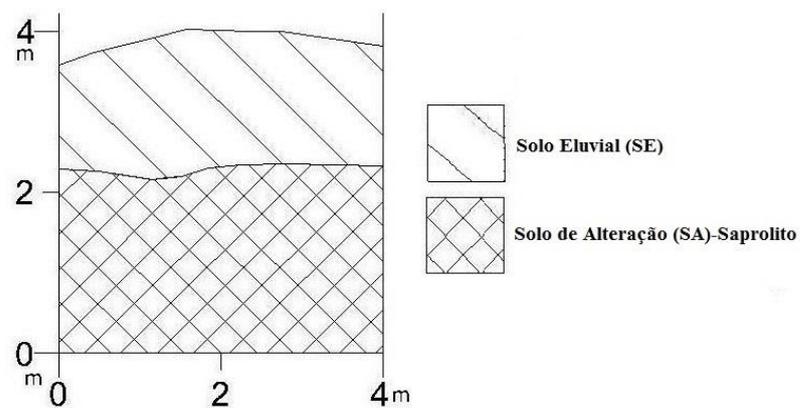
Figura 4.27 – Perfil 5 – Geológico/Geotécnico

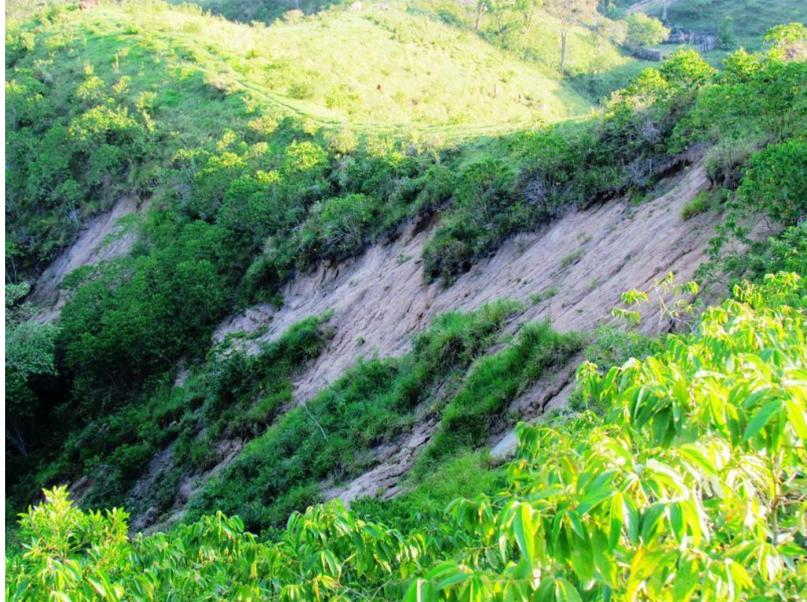
Figura 4.28 – Escorregamentos translacionais rasos em solo de colúvio. – Ponto 5

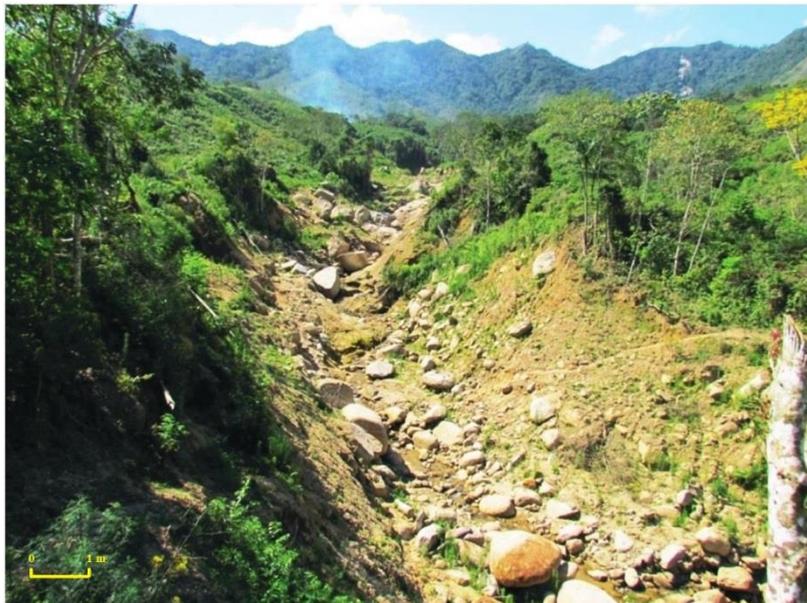
Figura 4.29 – Erosão lateral das margens, aprofundamento do canal e deposição de blocos no talvegue do córrego Guarda Mão – Ponto 4

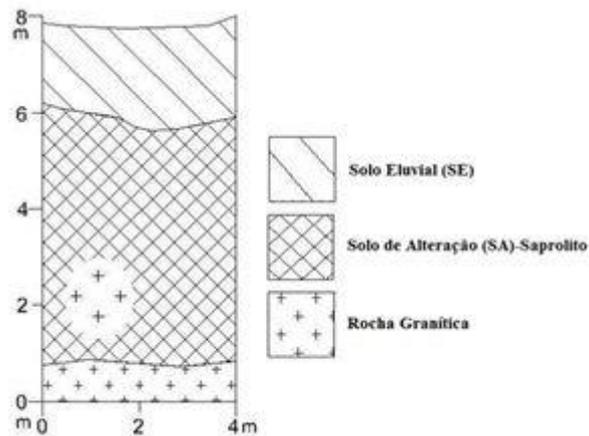
Figura 4.30 – Perfil 6 – Geológico/Geotécnico

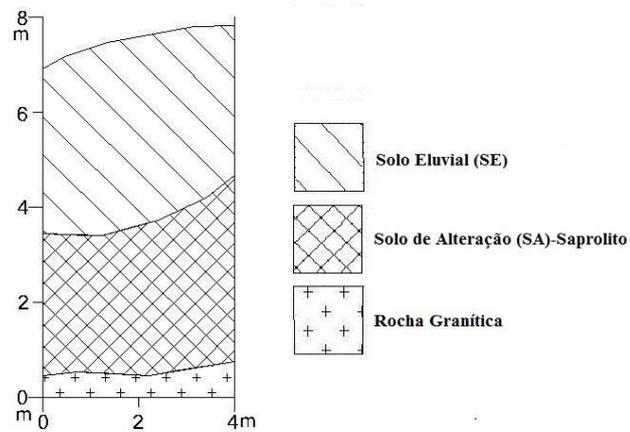
Figura 4.31 – Perfil 7 – Geológico/Geotécnico

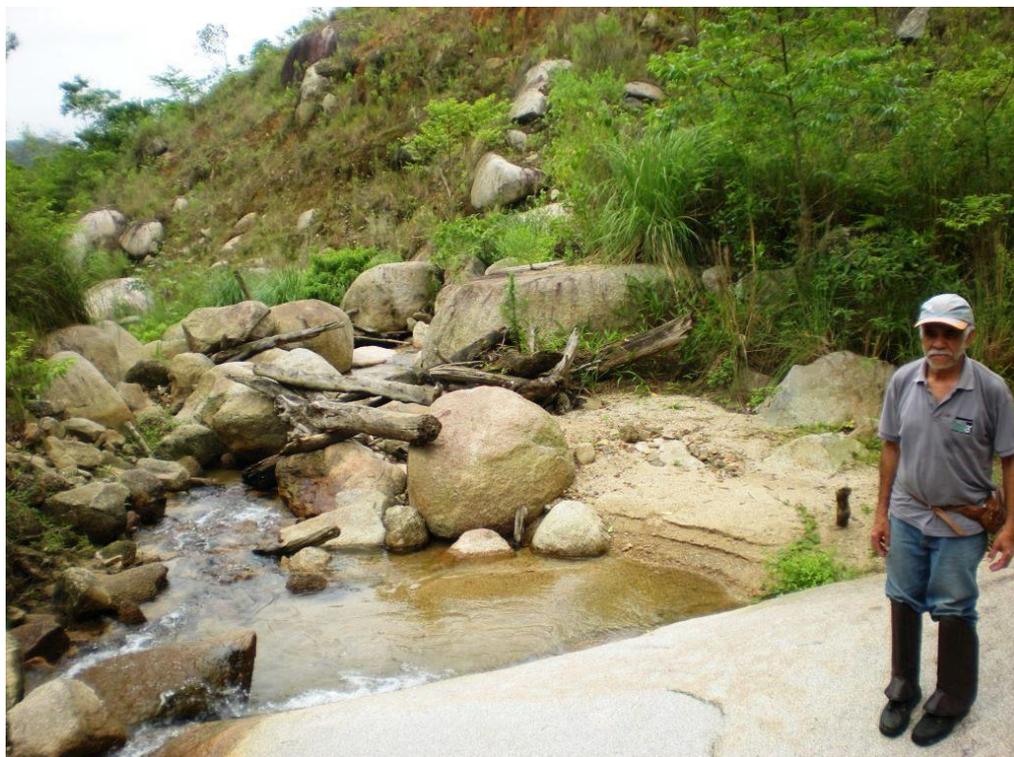
Figura 4.32 – Início da deposição do debris flow – Ponto 28.

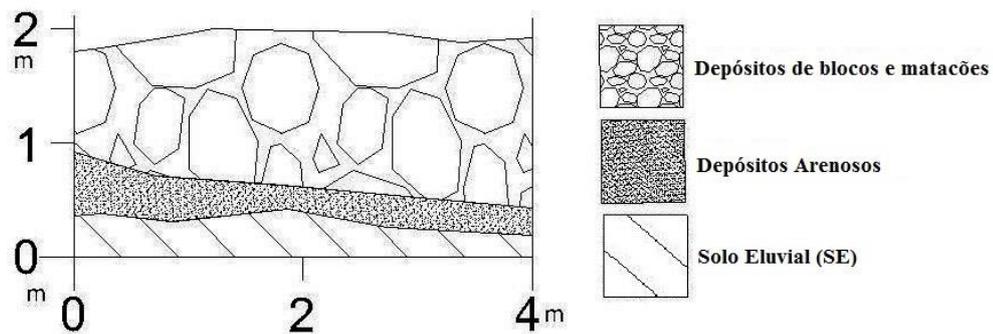
Figura 4.33 – Depósitos associados ao evento de debris flow de janeiro de 2014. Perfil 8 – Geológico/Geotécnico

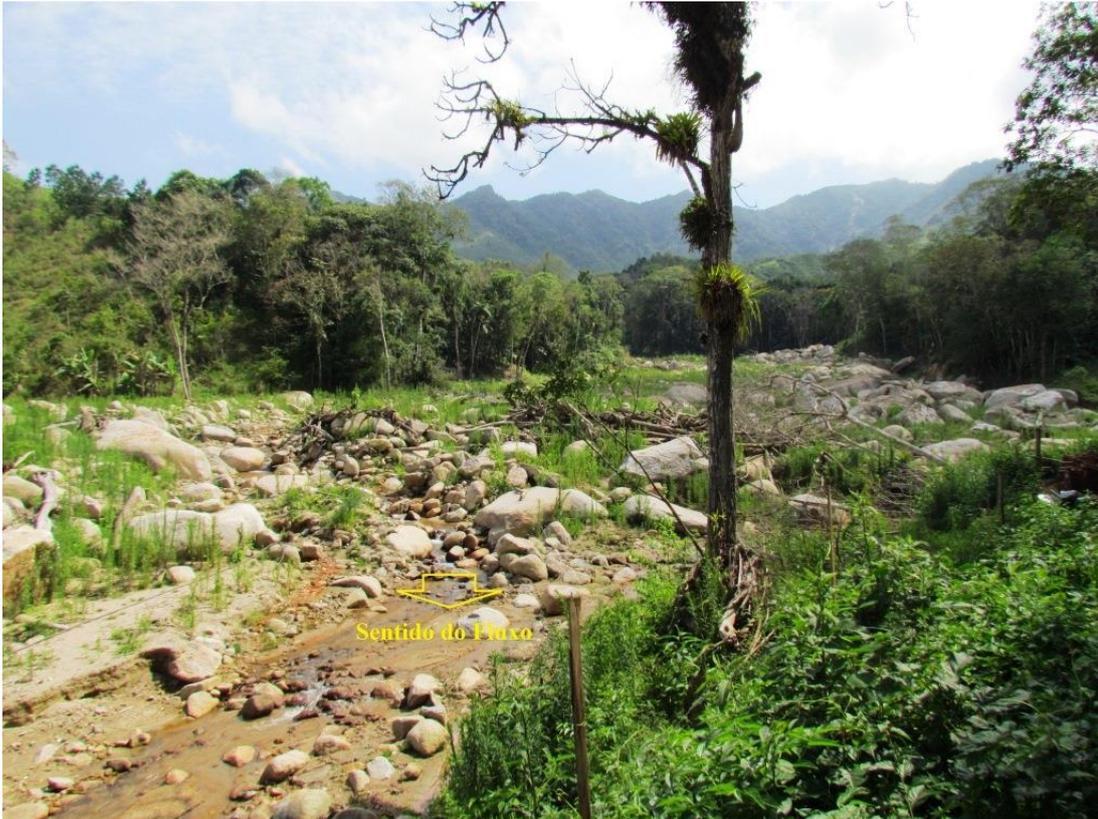
Figura 4.34 – Leque deposicional e o sentido do fluxo (N-S) – Ponto 30.

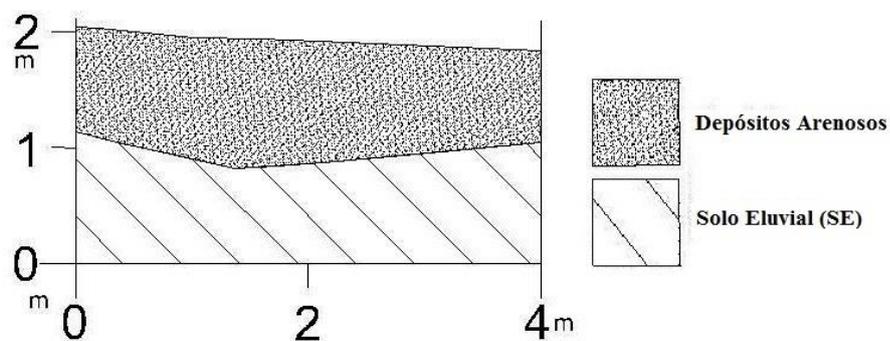
Figura 4.35 – Depósitos associados ao evento de debris flow de janeiro de 2014 - Perfil 9 – Geológico/Geotécnico

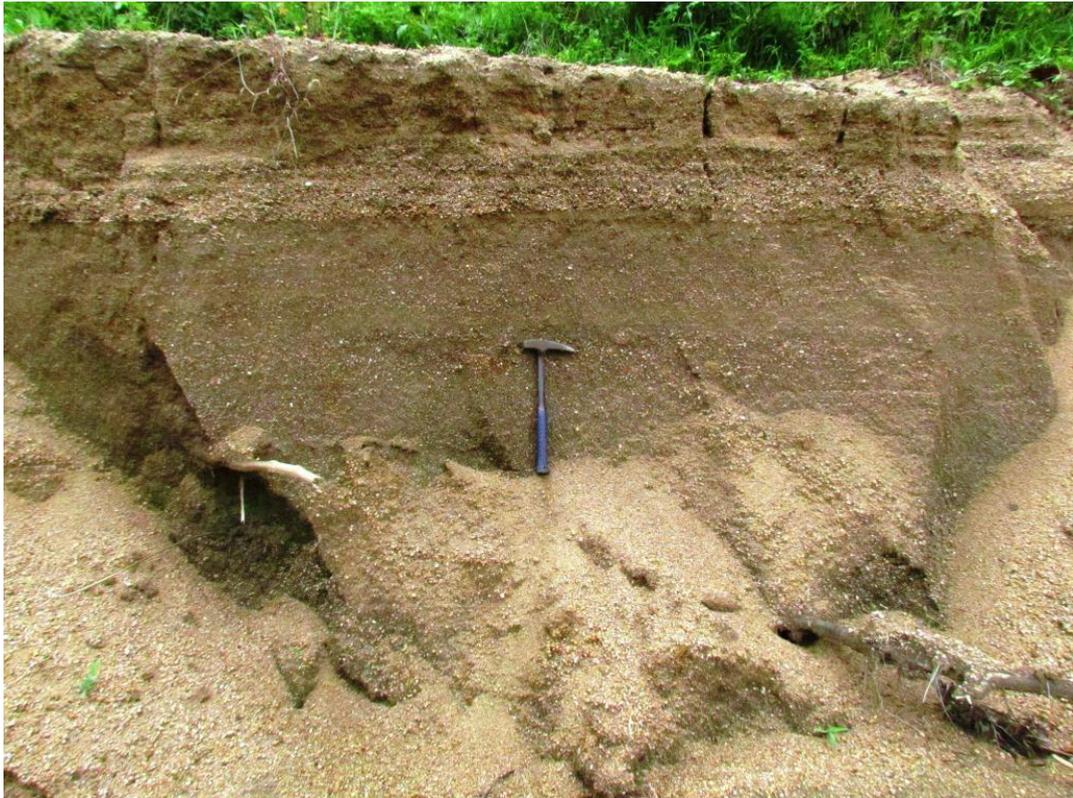
Figura 4.36 – Depósitos arenosos grosseiros com inversão granulométrica. Ponto 31.

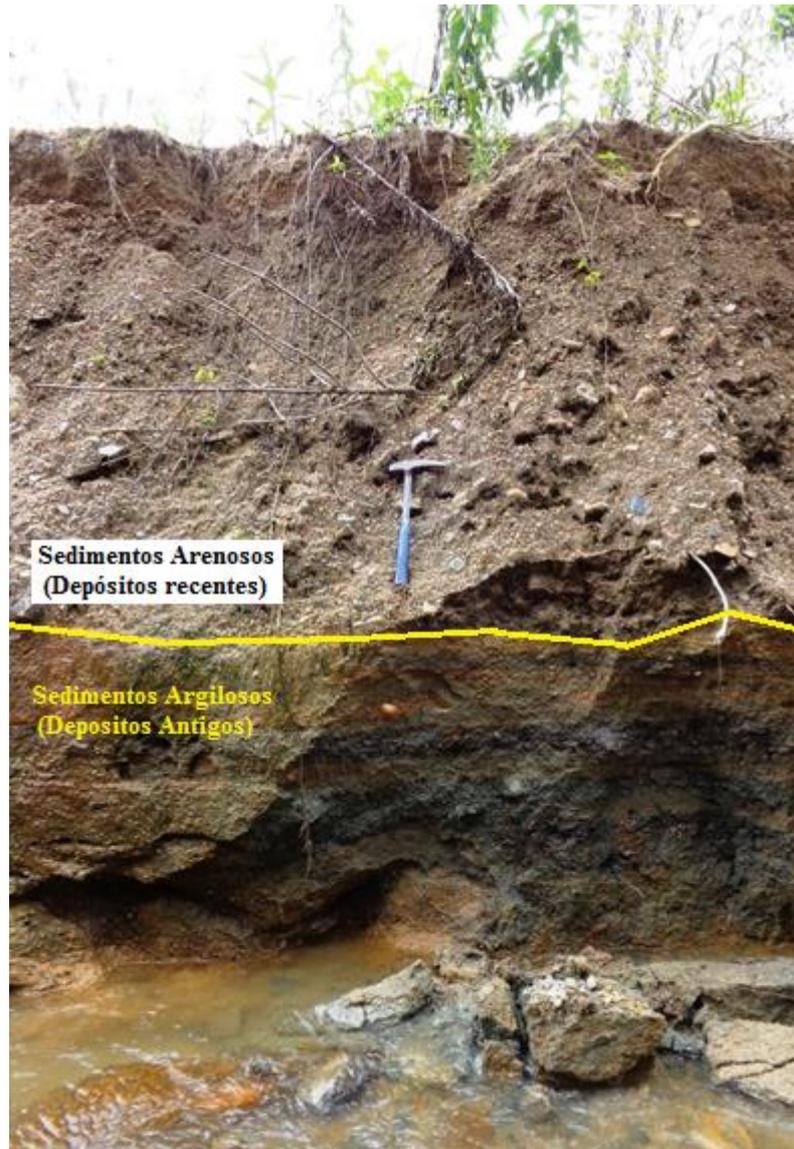
Figura 4.37 – Intercalação de depósitos argilosos e arenosos. Ponto 39

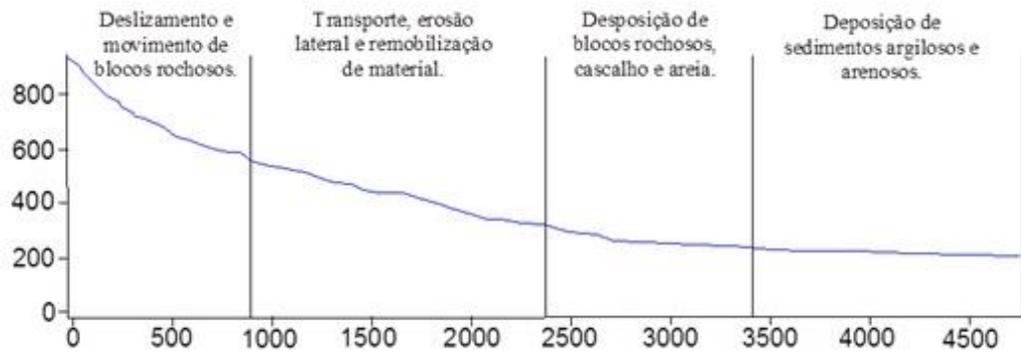
Figura 4.38 - Aspectos erosionais e deposicionais baseado nas observações de campo

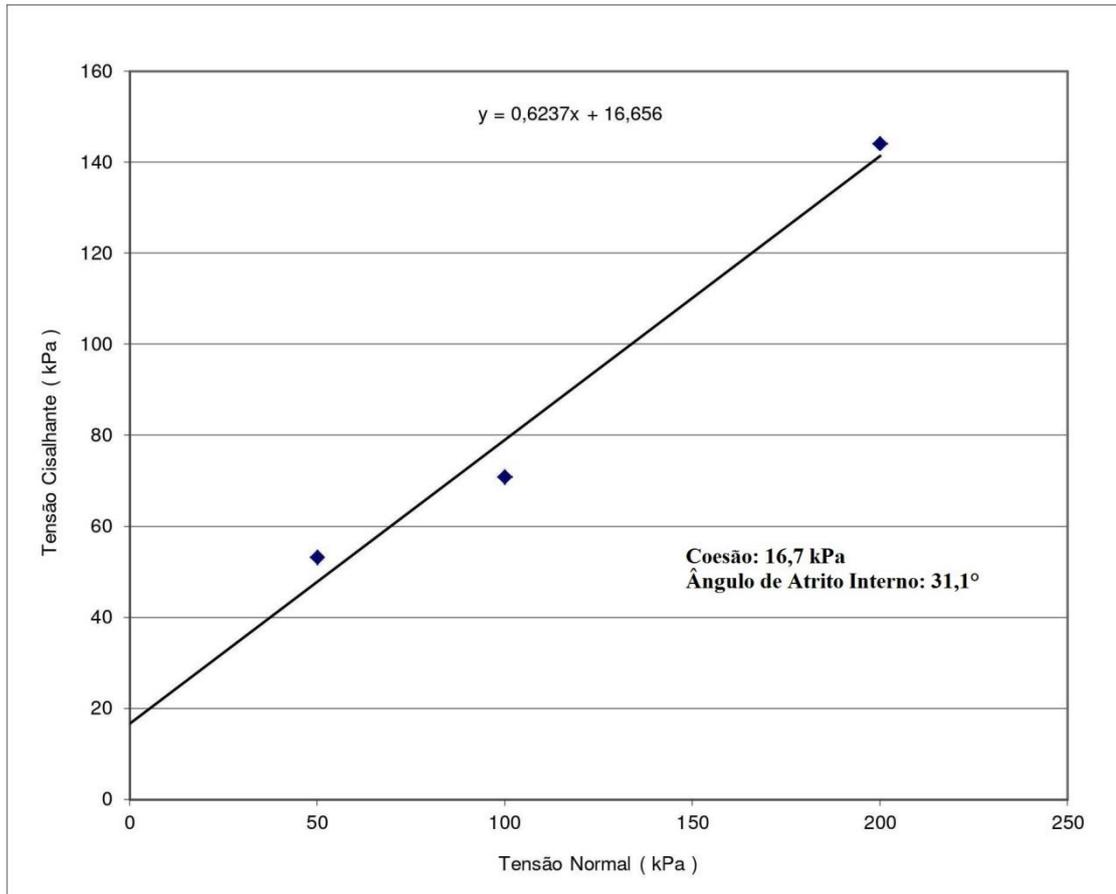
Figura 4.40 – Envoltório de resistência – Amostra Indeformada do Ponto 15

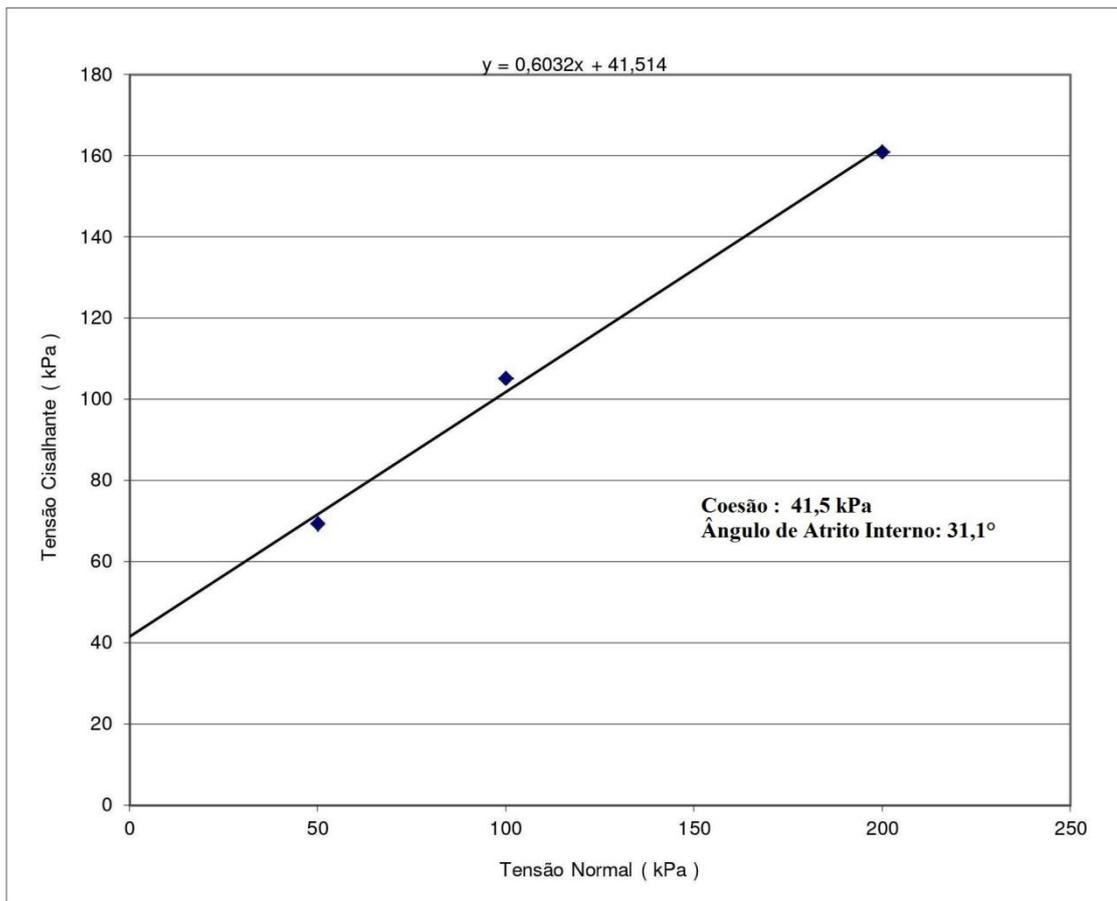
Figura 4.41 – Envolvimento de resistência – Amostra Indeformada do Ponto 17

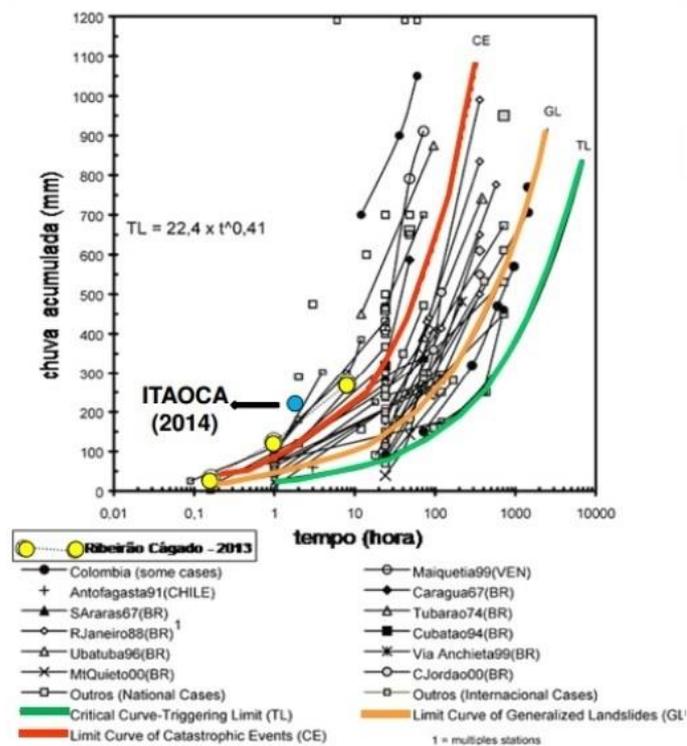
Figura 5.1 – Gráfico de chuva acumulada por tempo (mm x h). Fonte: Gramani (2015) modificado de Kanji (1997).

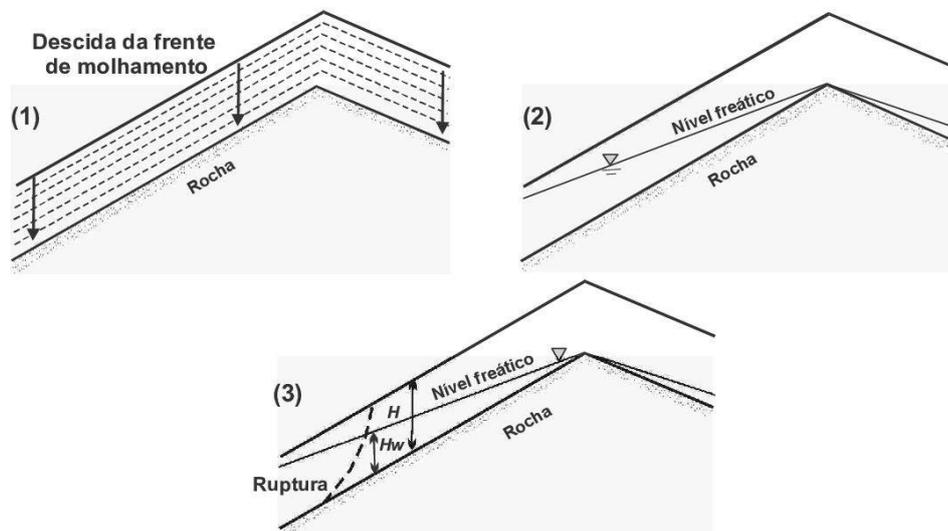
- 1) a infiltração da água na superfície e consequente descida da frente de saturação;
- 2) após a chegada da frente de saturação a uma superfície de descontinuidade tem início à formação de uma superfície freática que se eleva continuamente, enquanto houver uma fonte de água;
- 3) a superfície freática se eleva até um ponto em que ocorre a perda de resistência ao cisalhamento do solo, ocorrendo à ruptura.

Figura 5.2 – Mecanismo de ruptura por saturação pela base. Enoke et al., (1999) citado por Ahrendt (2005)

Com as características dos perfis descritos ao longo do córrego Guarda Mão, onde o rompimento dos taludes ocorreu principalmente nos horizontes dos solos de alteração, o mecanismo de saturação pela base responderia melhor os escorregamentos e a desestabilização dos taludes marginais ao longo da margem do córrego Guarda Mão. Corroboraria com esta hipótese o nível de água aflorando na interface rocha alterada e rocha sã verificado em campo, e a maior ocorrência de feições erosivas em solos de alteração em relação aos solos sobrepostos como o solo eluvial e o colúvio.

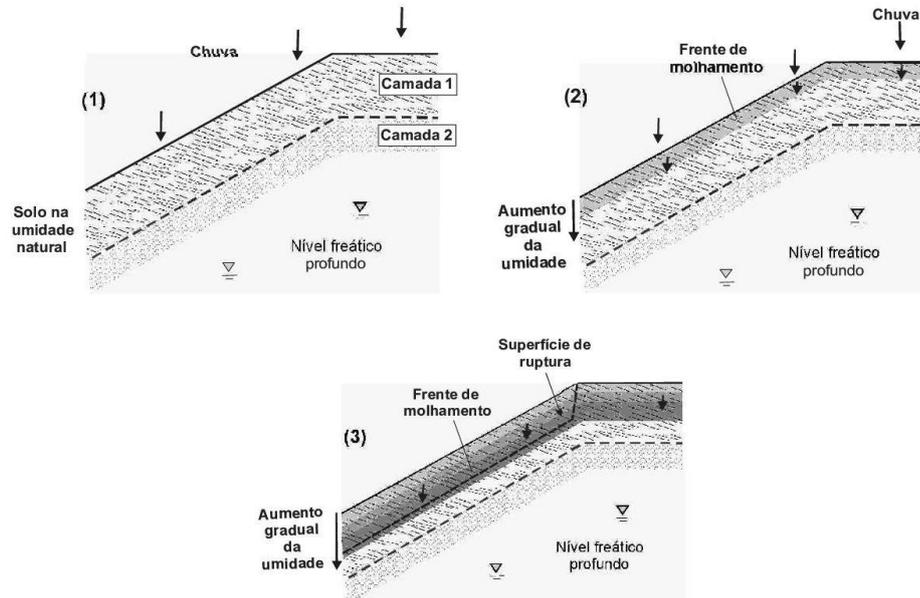
Neste mecanismo a perda de resistência ao cisalhamento ocorre pela diminuição da sucção existente em solos não saturados. A infiltração contínua da água, a qual eleva a umidade do solo até a diminuição significativa da sucção após a saturação total do maciço ou até mesmo antes, dependendo das características de capacidade de retenção do solo (Ahrendt 2005).

Figura 5.3 – Mecanismo de ruptura por saturação pelo topo. Fonte: Ahrendt (2005)
