**MAPEAMENTO GEOLÓGICO-GEOTÉCNICO POR MEIO DE ANÁLISE
INTEGRADA NO PARQUE ESTADUAL DO JUQUERY
– FRANCO DA ROCHA – SP**

Dissertação de Mestrado apresentada
ao Instituto de Geociências e Ciências
Exatas do Câmpus de Rio Claro, da
Universidade Estadual Paulista Júlio de
Mesquita Filho, como parte dos
requisitos para obtenção do título de
Mestre em Geociências e Meio Ambiente

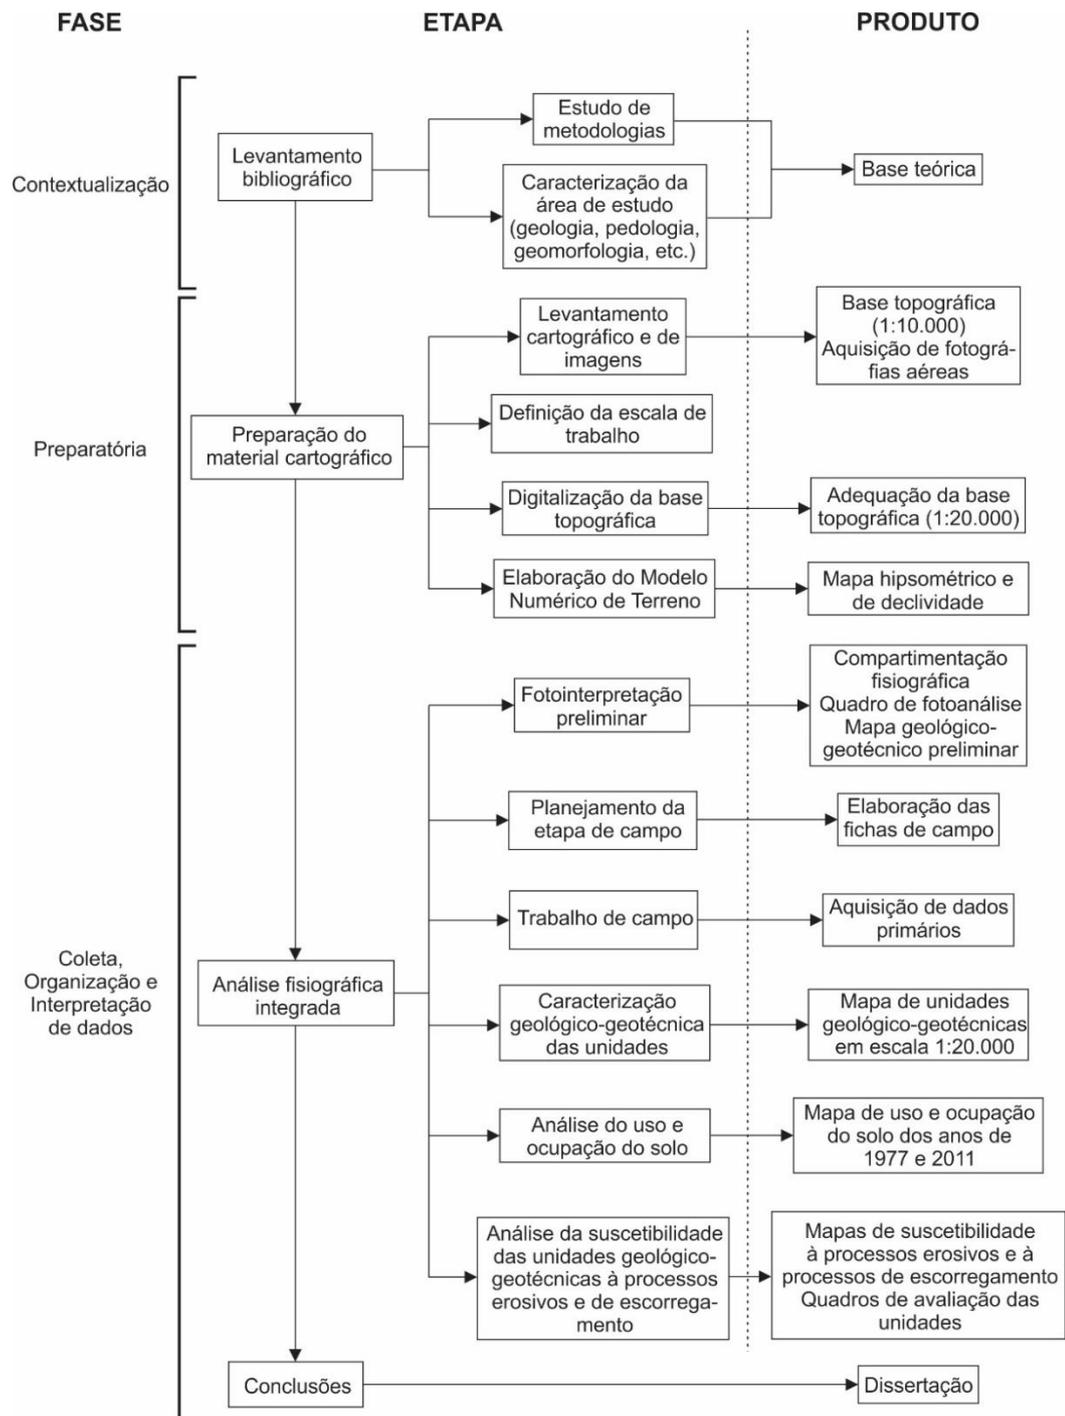
Figura 2 - Fluxograma com as etapas de trabalho desenvolvidas e seus respectivos produtos.

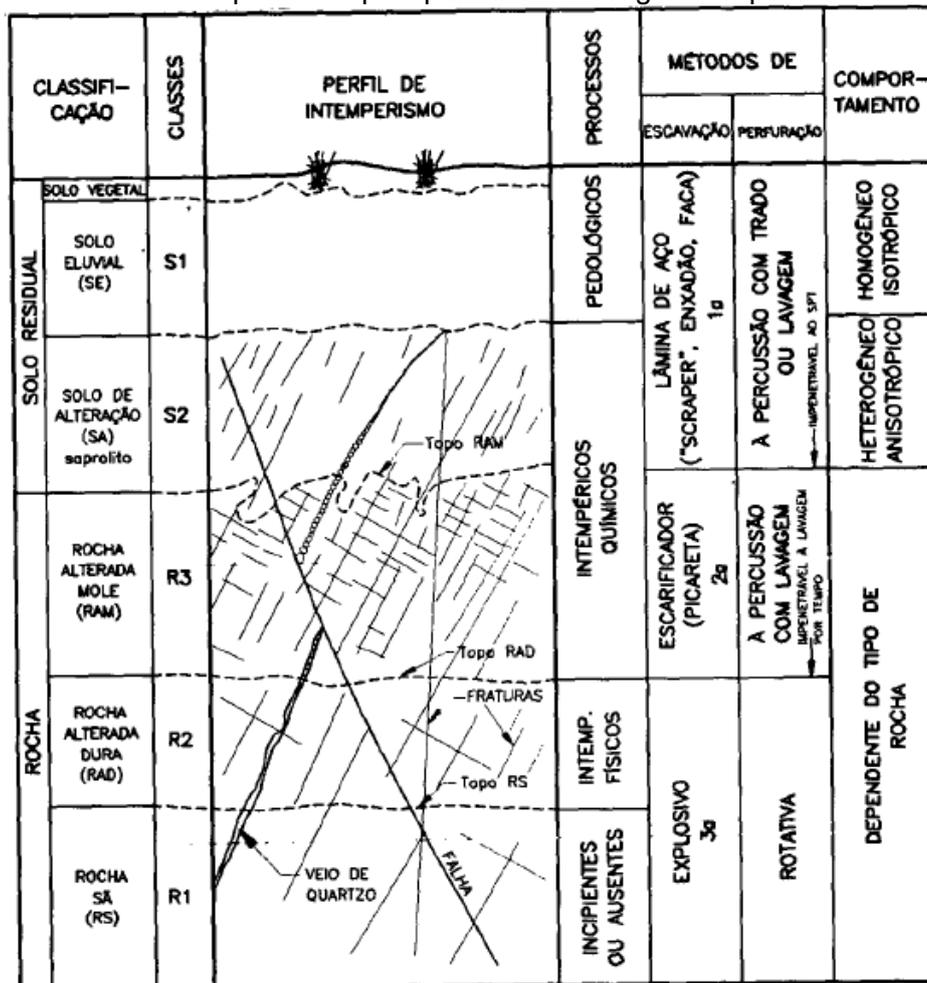
Figura 7 - Perfil de intemperismo típico para solos de regiões tropicais.

O perfil de alteração do solo/rocha está intimamente ligado com as características físicas do solo/rocha e seu contexto geomorfológico, destacando a capacidade de escoamento superficial, infiltração, coesão, posição geomorfológica (declividade), características físico-química dos minerais e grau de fraturamento (CARVALHO, 2006).

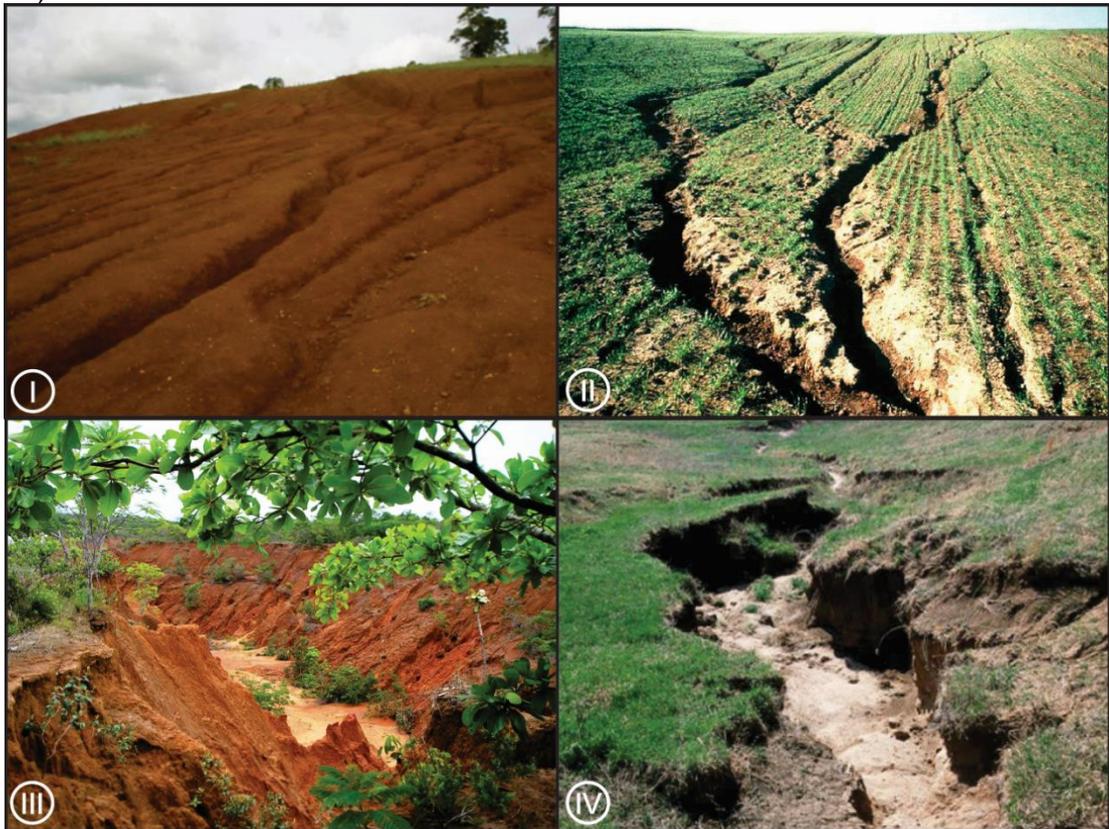
Figura 8 - Evolução do processo de erosão hídrica linear, sendo: I – sulcos em meia encosta (estágio inicial); II e IV – ravinas (estágio intermediário); e, III – boçoroca (estágio avançado).

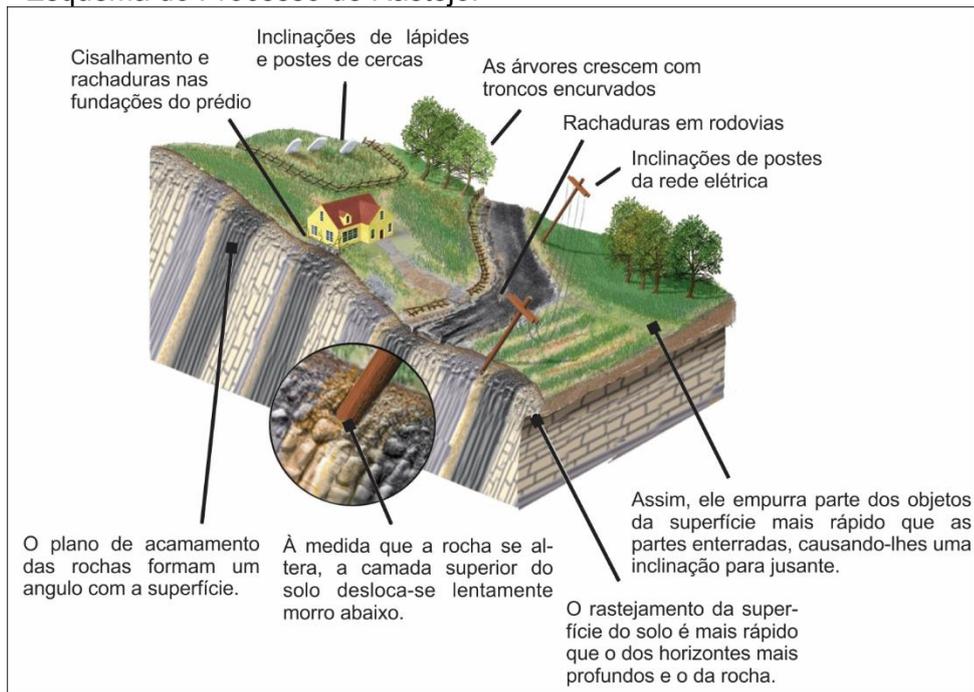
Figura 9 - Esquema do Processo de Rastejo.

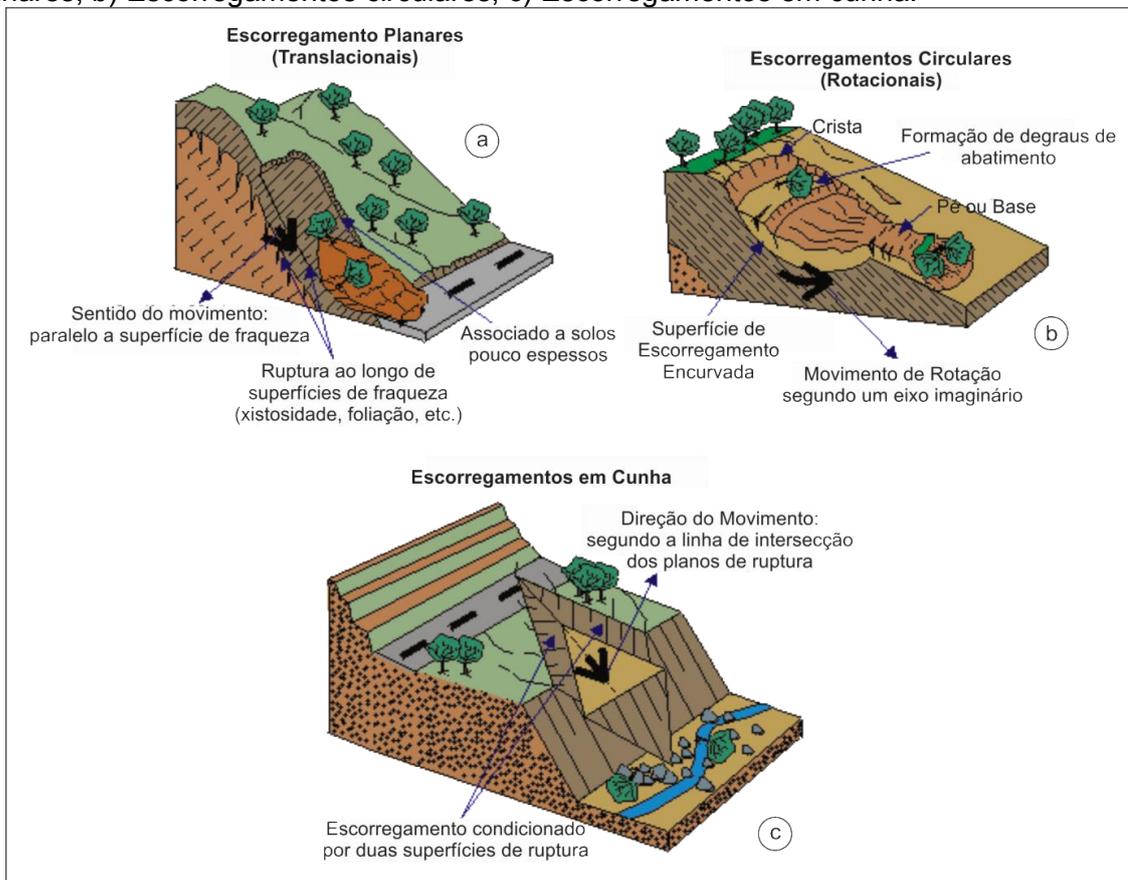
Figura 10 - Modelos de evolução de processos de escorregamentos. a) Escorregamentos planares; b) Escorregamentos circulares; c) Escorregamentos em cunha.

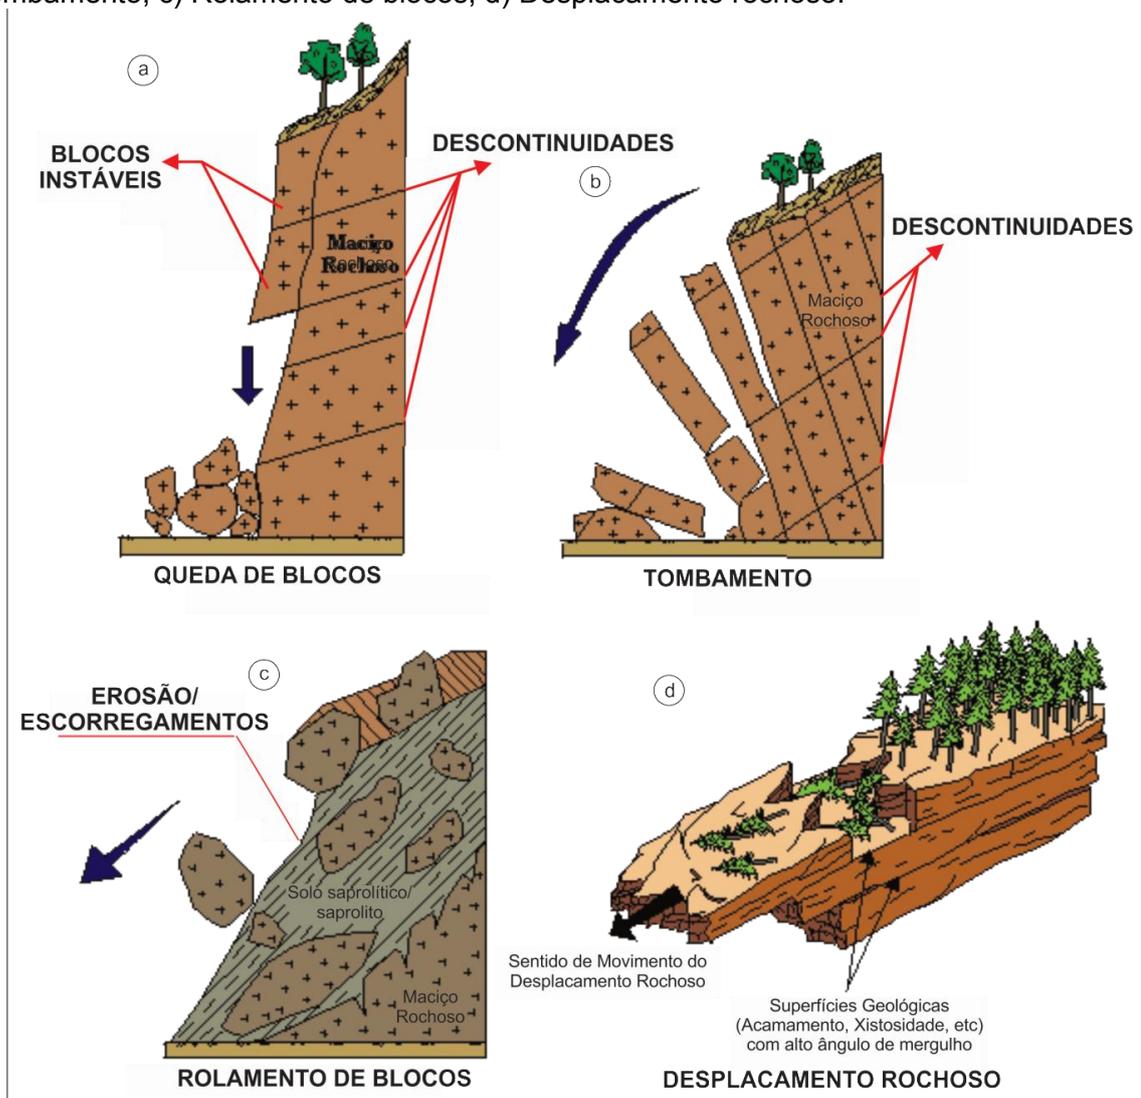
Figura 11 - Modelos de evolução de processos de quedas. a) Queda de blocos; b) Tombamento; c) Rolamento de blocos; d) Deslocamento rochoso.

Os processos de quedas podem ser classificados em queda de blocos, tombamento, rolamento de blocos e deslocamento rochoso (AUGUSTO FILHO, 1992), conforme exemplificado a seguir pelos modelos (Figura 11).

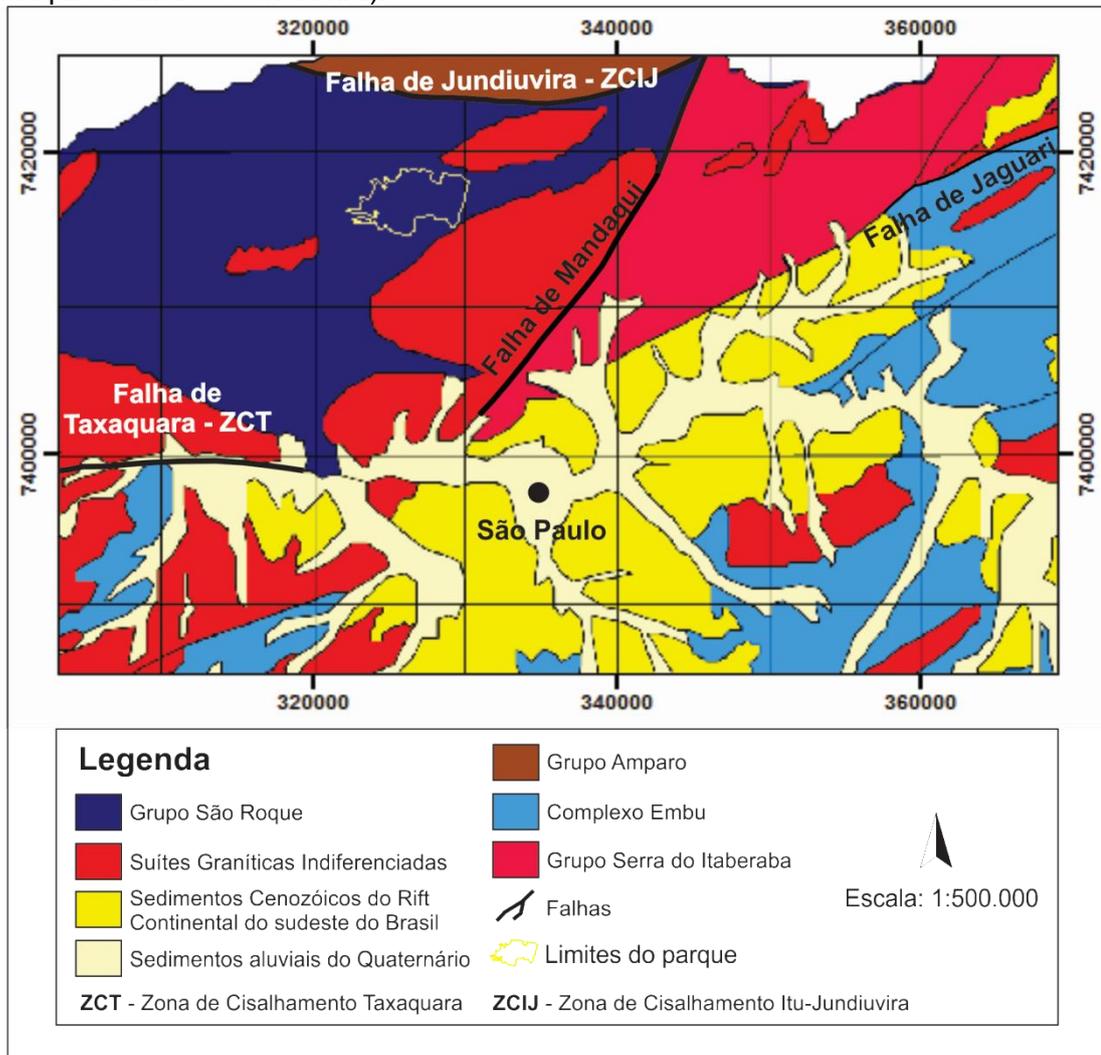
Figura 13 - Mapa Geológico da RMSP localizando a área de estudo, destaque para o Grupo São Roque e os grandes falhamentos que o limitam (Falha de Taxaquara, Falha de Mandaguari e Falha de Jundiuvira).

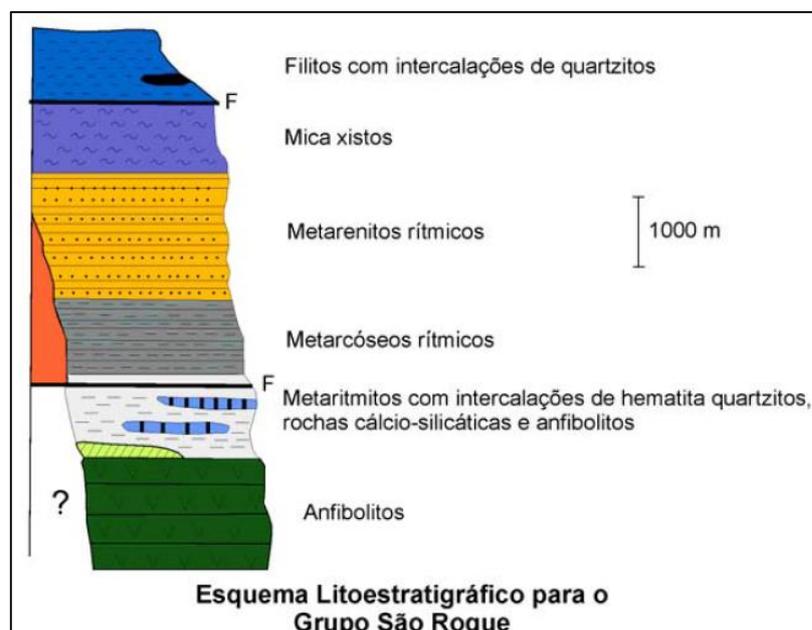
Figura 14 - Esquema estratigráfico para o Grupo São Roque proposto por Campos Neto et al. (1983).

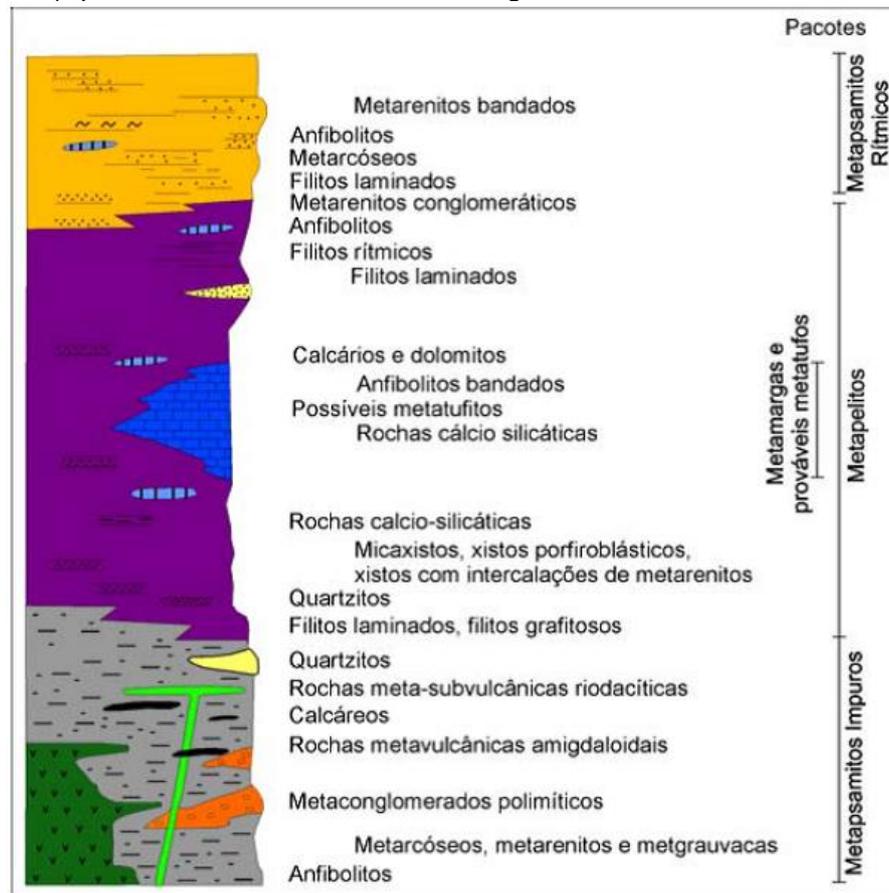
Figura 15 - Secção estratigráfica esquemática para o Grupo São Roque proposta por Carneiro (1983), para a faixa entre o Pico do Jaraguá e Serra dos Cristais.

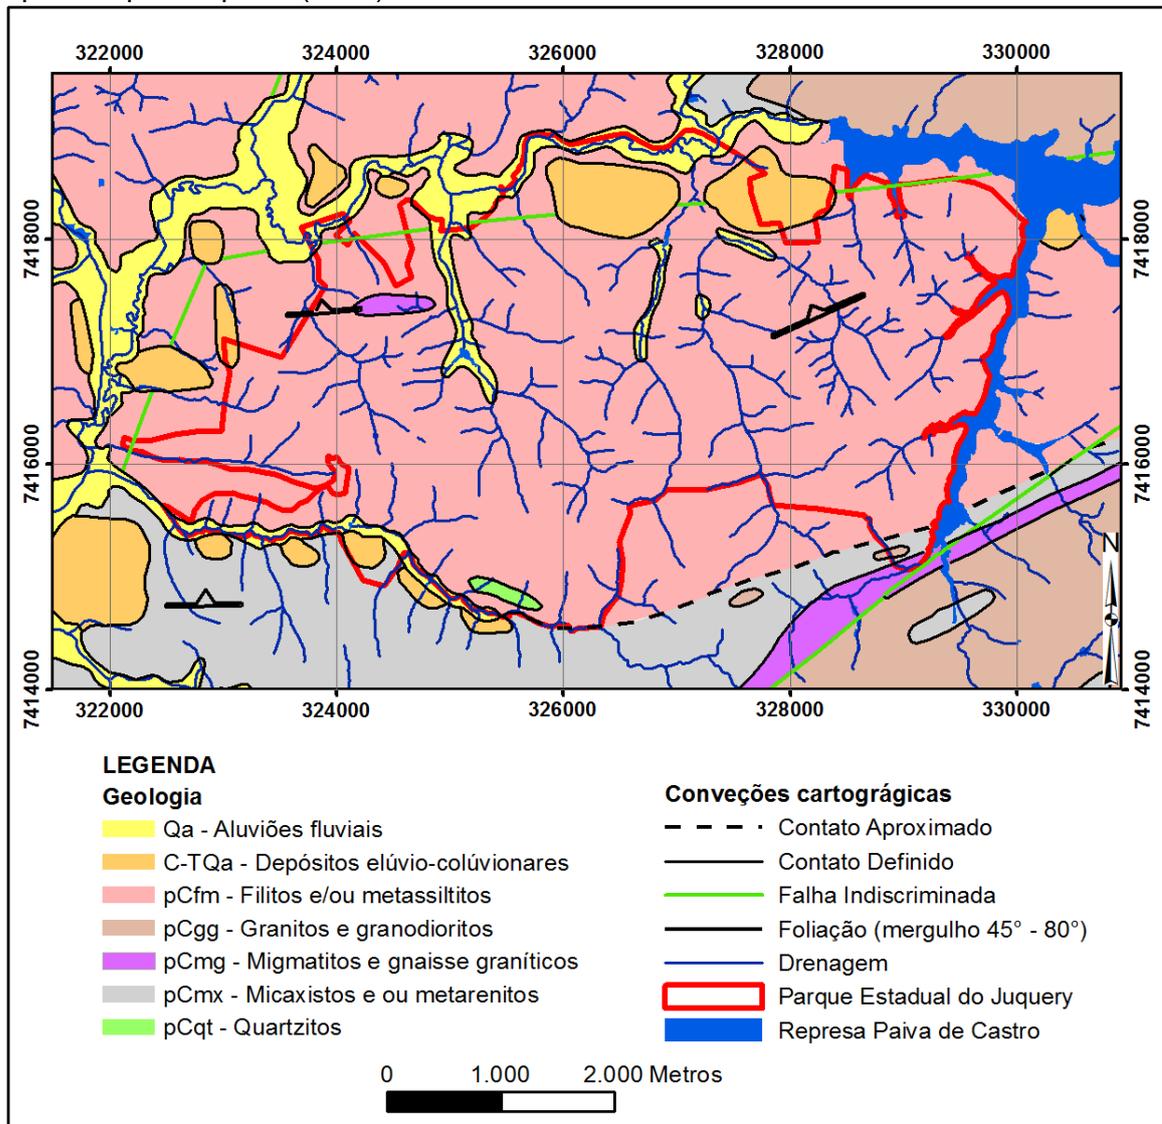
Figura 16 - Mapa geológico contendo a delimitação da área de estudo e as litologias mapeadas por Emplasa (1979).

Segundo o Mapa Geológico do Estado de São Paulo (PERROTA et al., 2006), o Parque Estadual do Juquery se insere na Formação Estrada dos Romeiros, composta predominantemente por metarritmitos, variando entre filitos e metassiltitos, e também, metarenitos e metamicroconglomerado (BERGMANN, 1988; HACKSPACHER; GODOY; OLIVEIRA, 1993).

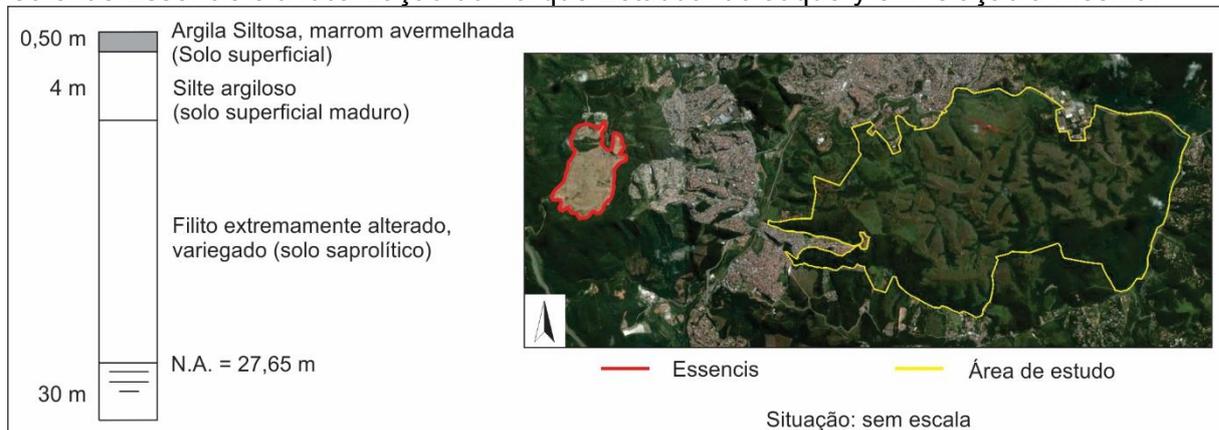
Figura 18 - Perfil de sondagem típico da região da Central de Tratamento de Resíduos de Caieiras/Essencis e a localização do Parque Estadual do Juqueri em relação à mesma.

A composição do perfil de alteração descrito por Ferrari (op. cit.) possui correlação com os perfis descritos para a área de estudo. Sendo assim, a ocorrência destes solos associa-se a aproximadamente 90% da área de estudo (Unidades A, B e C), onde o horizonte de solo orgânico (superficial) e o horizonte B são pouco espessos a inexistentes, e o horizonte C representa grande parte dos afloramentos observados em campo.

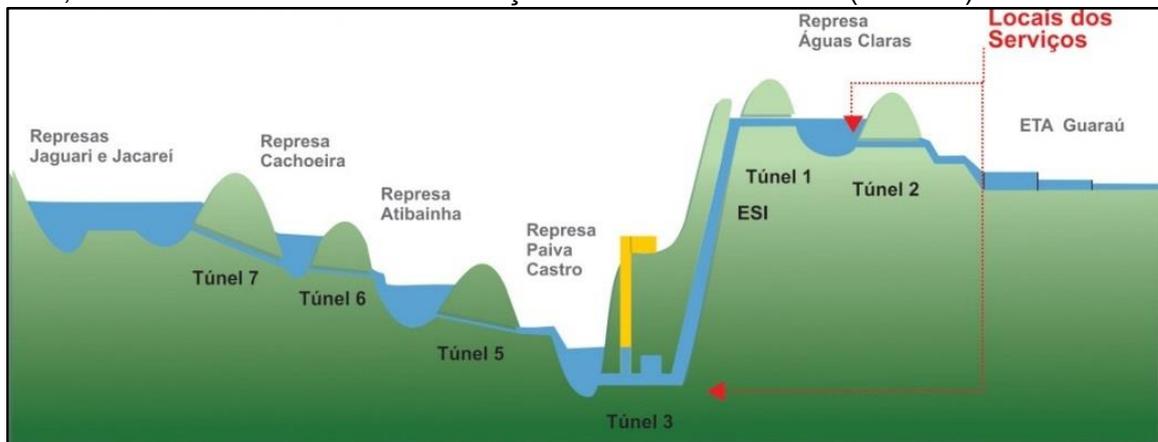
Figura 20 - Seção esquemática do Sistema Cantareira, destaque para a Represa Paiva Castro, último reservatório antes da estação elevatória Santa Inês (amarelo).

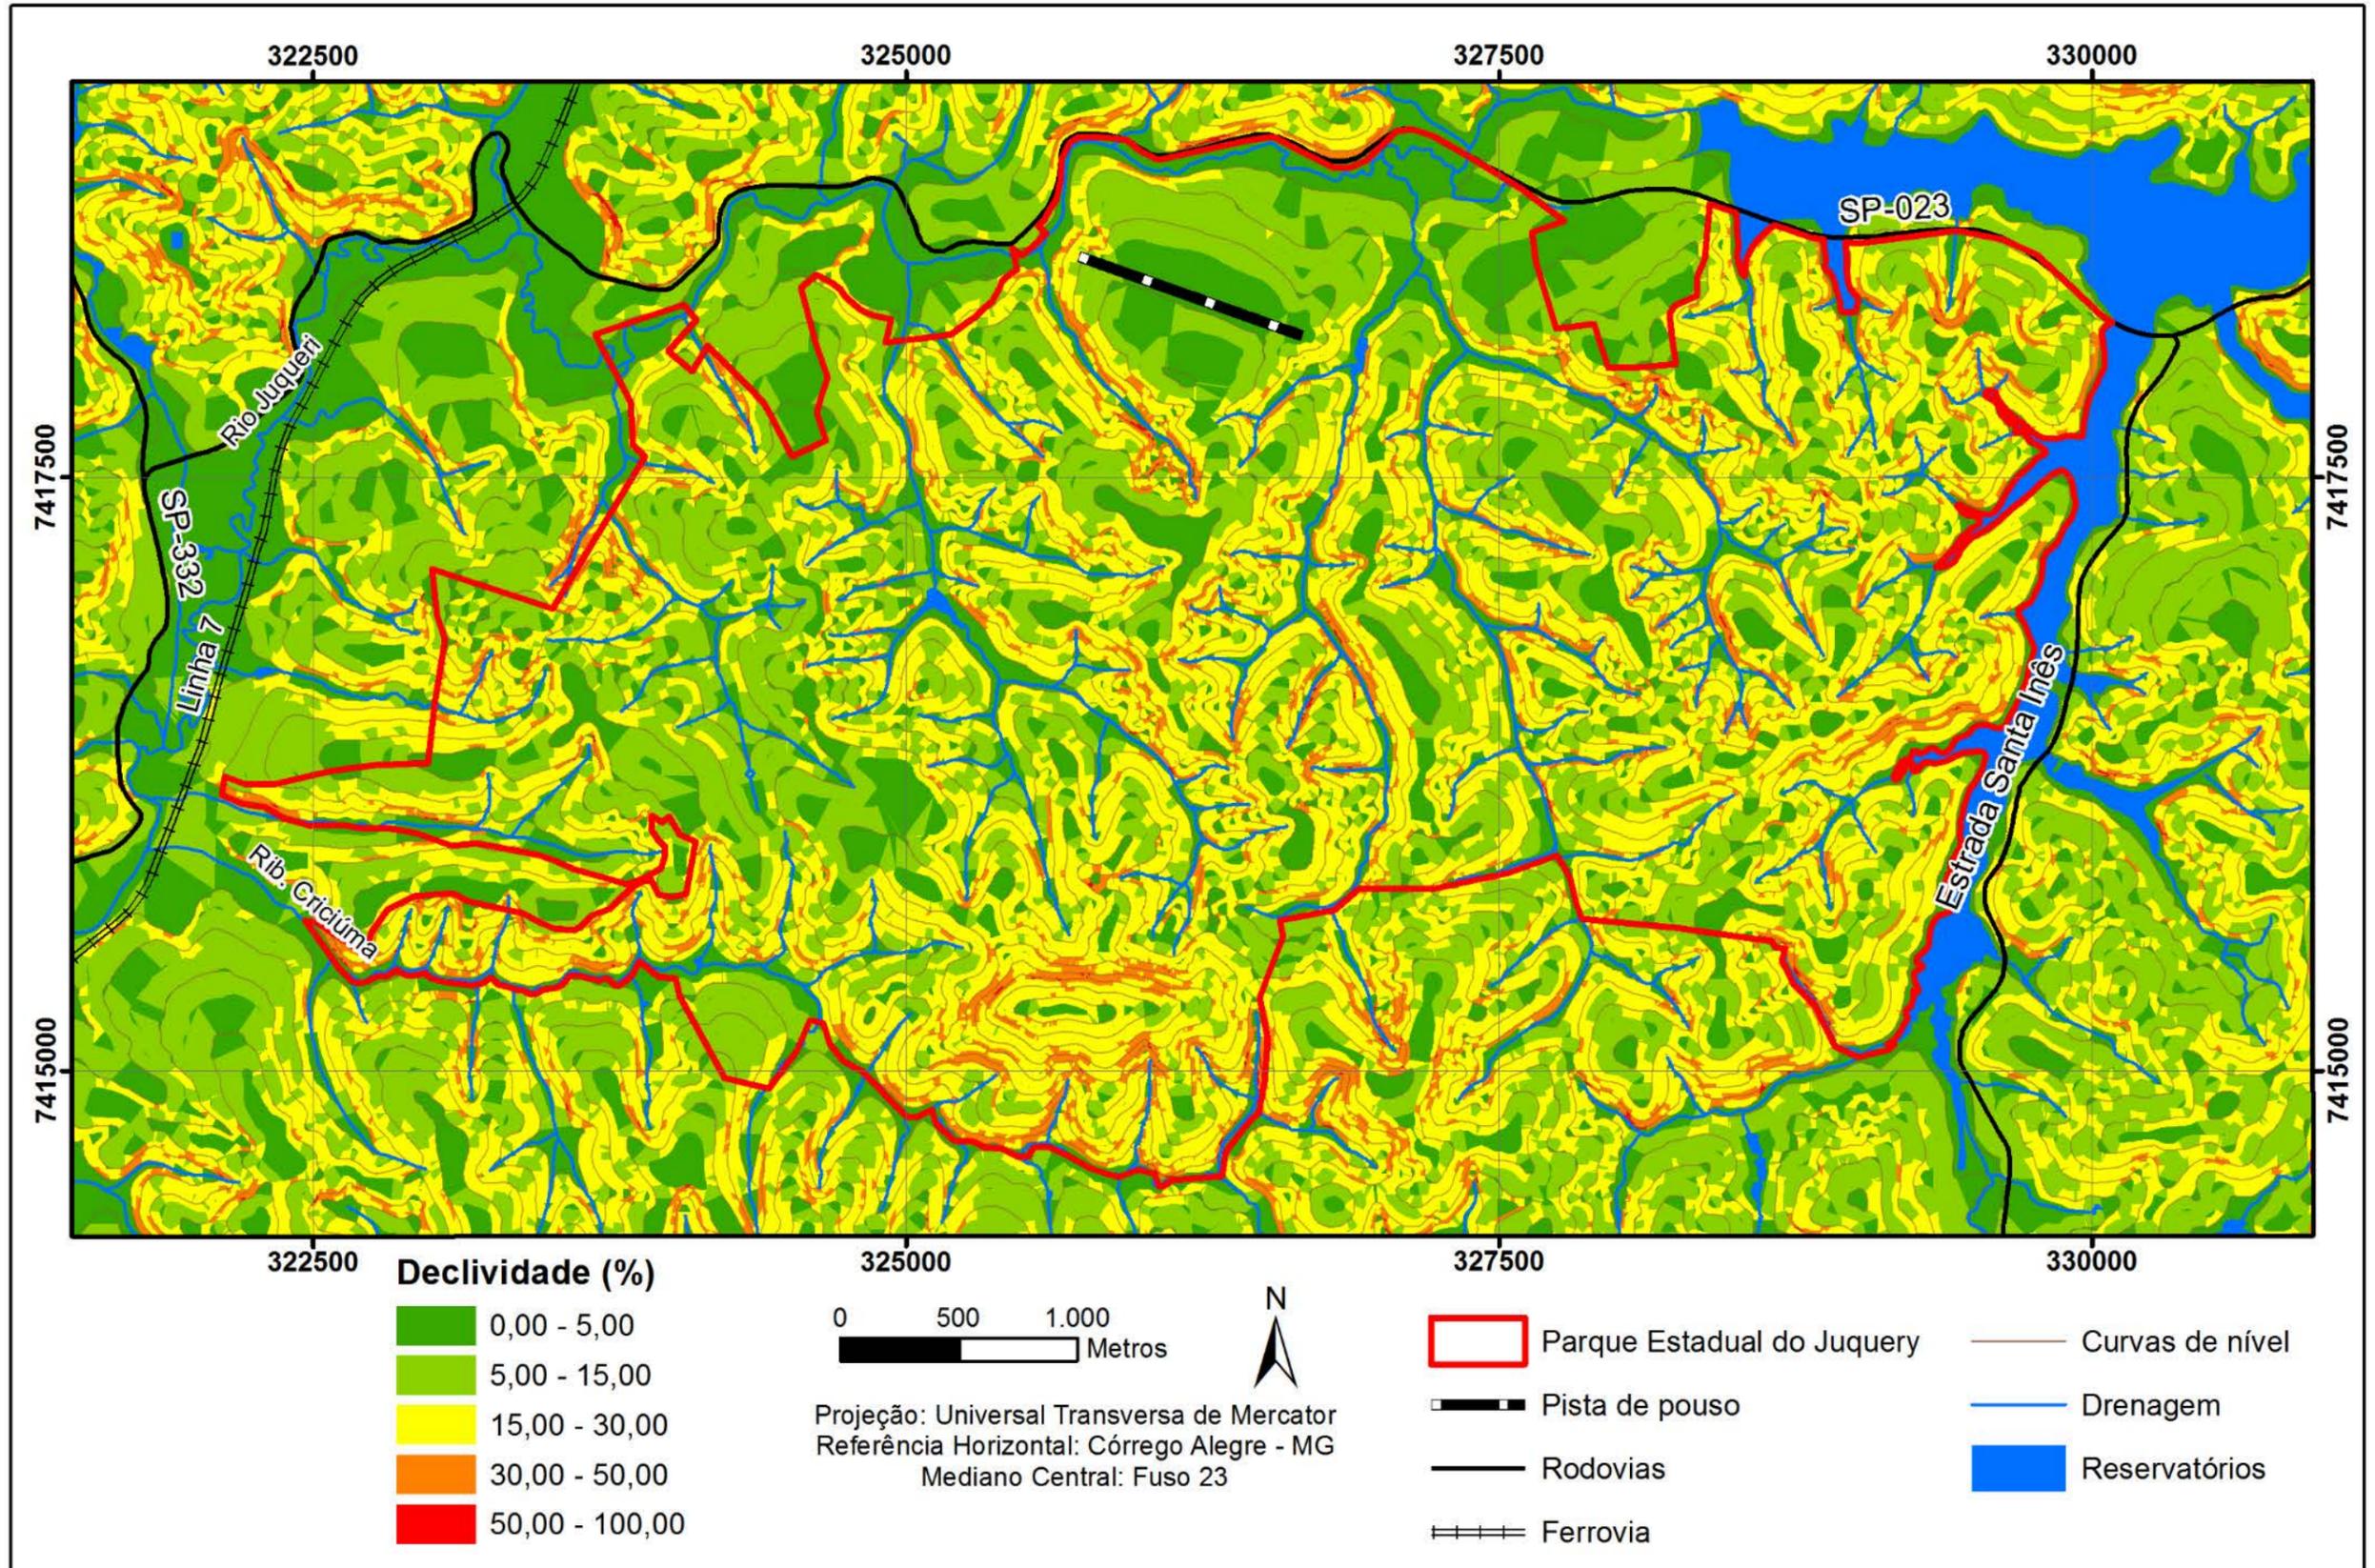
Figura 21 - Mapa de declividade da área de estudo.

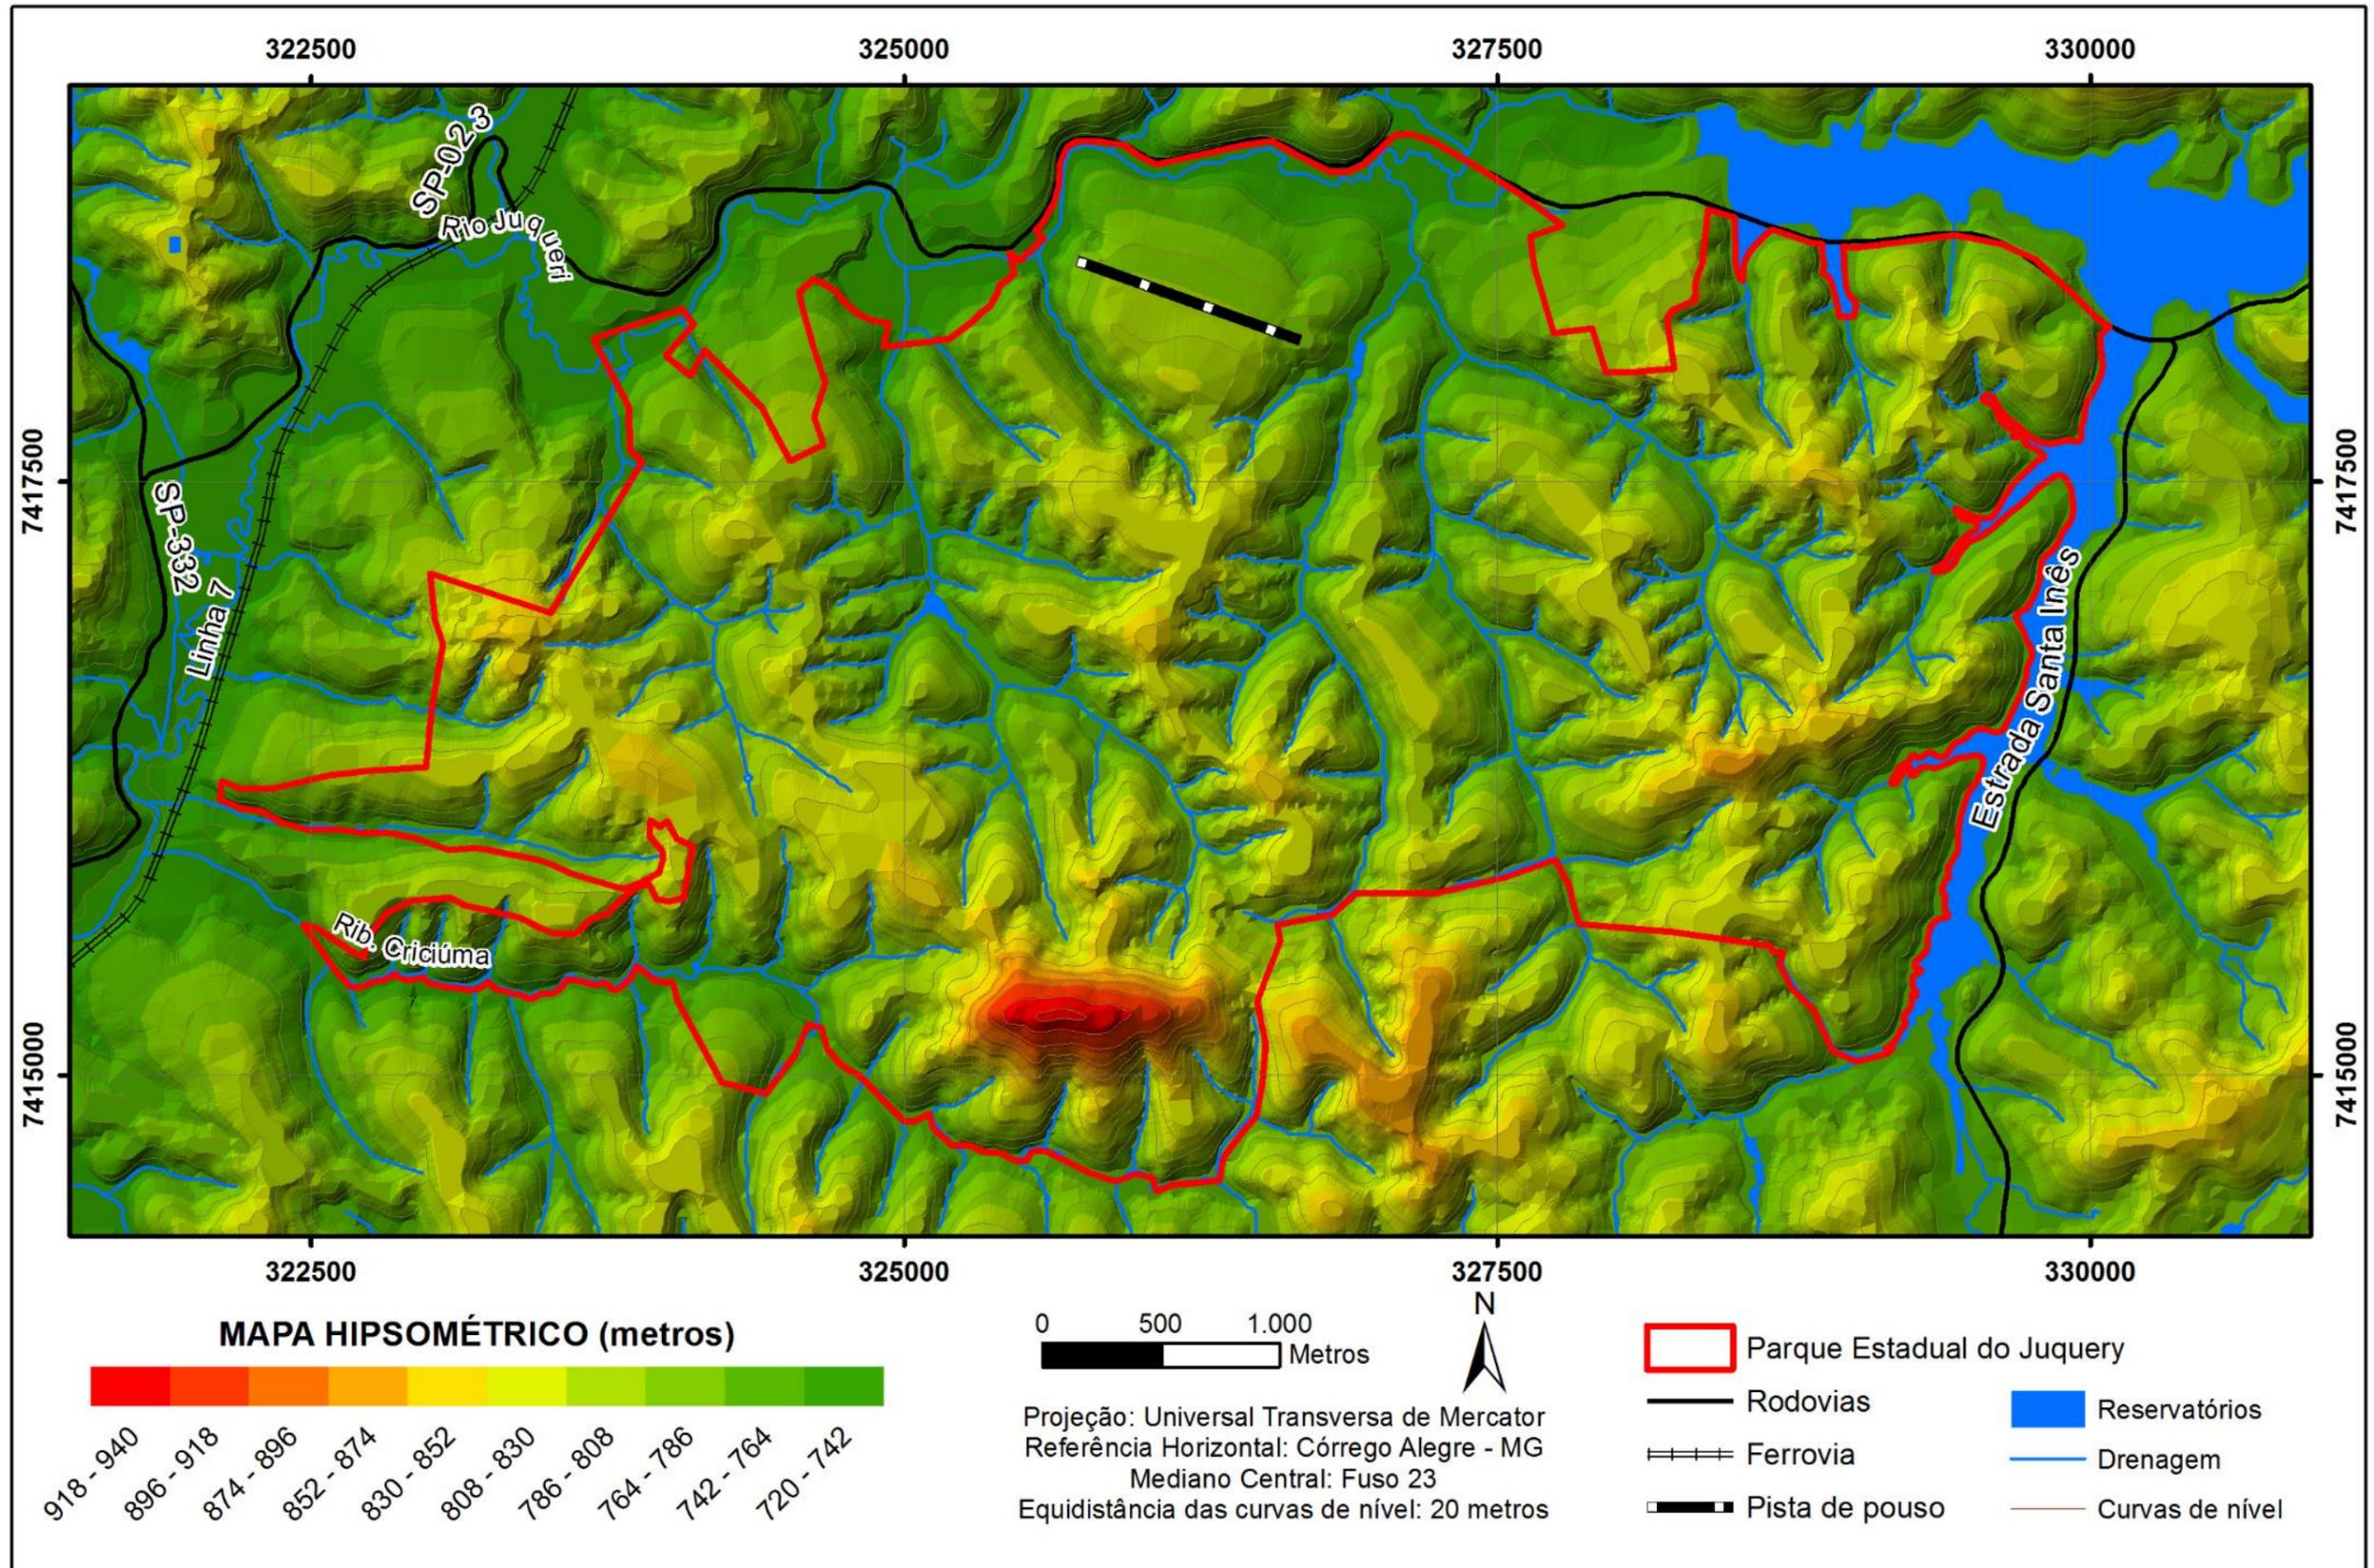
Figura 22 - Mapa hipsométrico da área de estudo.

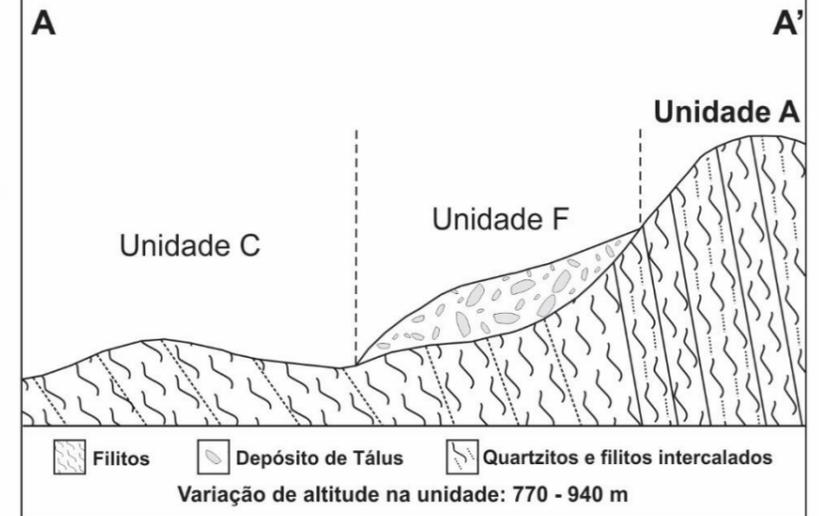
Seção esquemática do relevo e substrato geológico

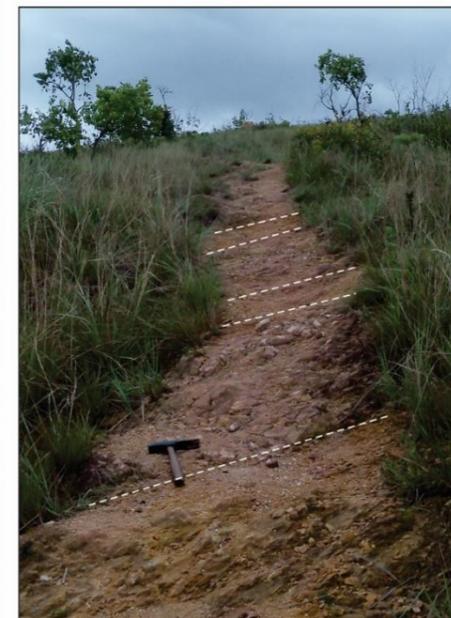
Filito alterado de coloração amarelada

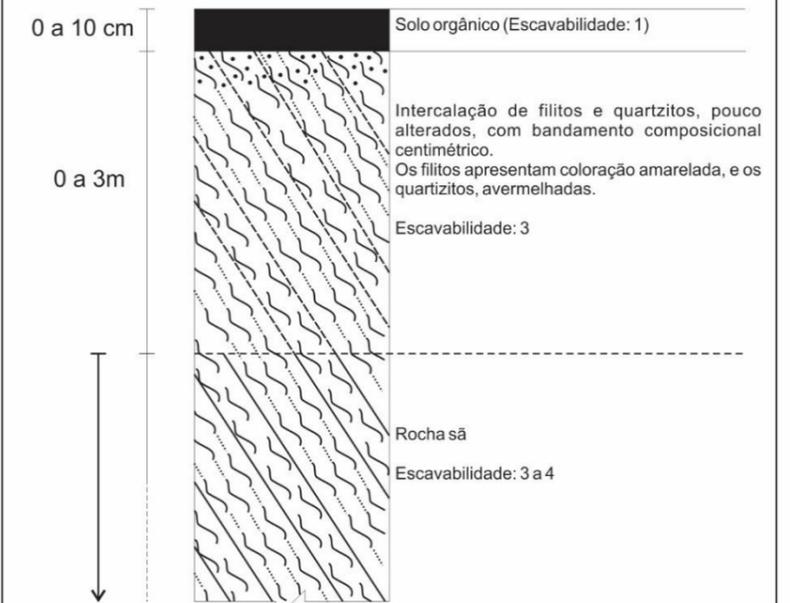
Perfil de solo (Alteração)

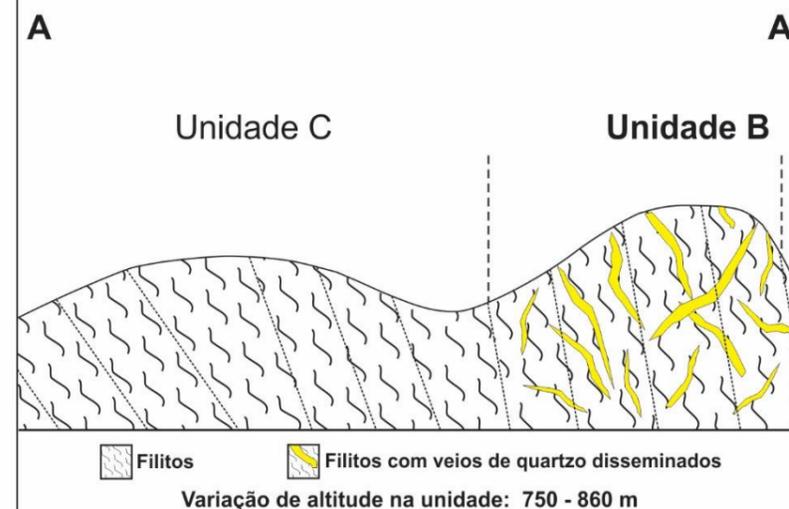
Seção esquemática do relevo e substrato geológico

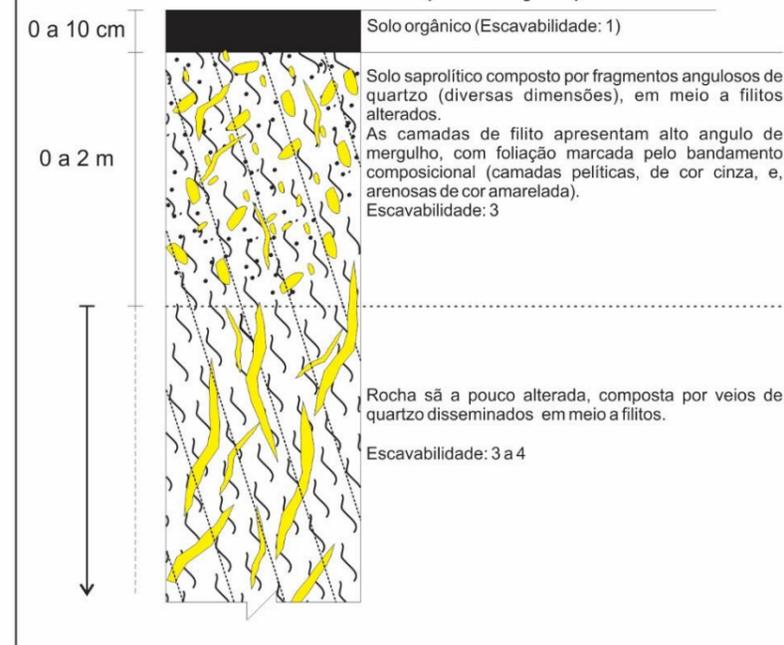
Perfil de solo (Alteração)

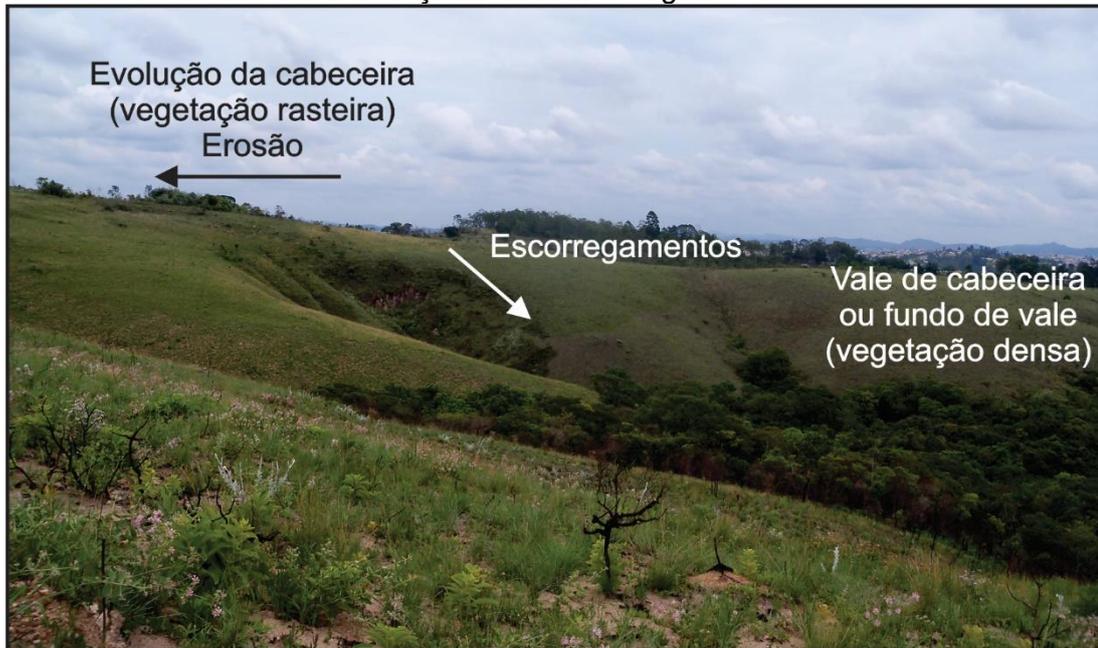
Figura 23 - Esquema de evolução das cabeceiras de drenagem em anfiteatro, evidenciando os processos envolvidos e a diferença de cobertura vegetal.

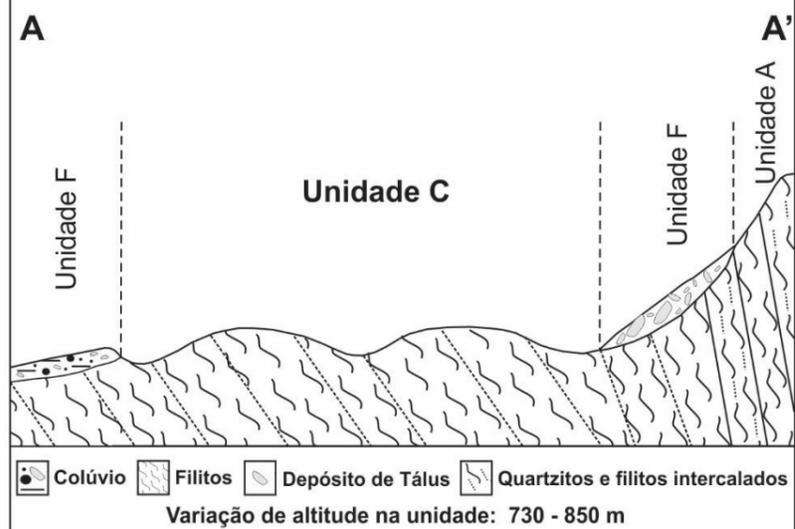
Seção esquemática do relevo e substrato geológico

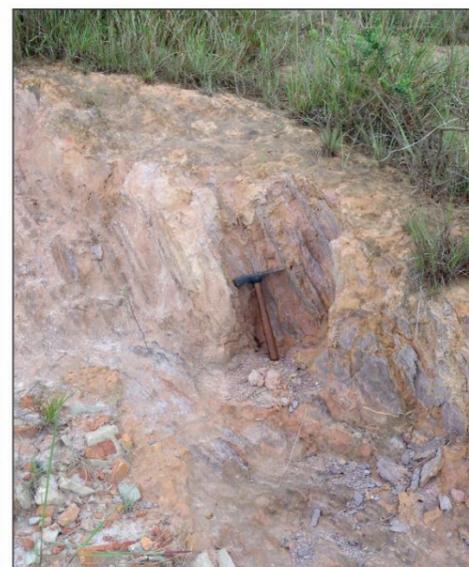
Filitos com bandamento composicional marcado por camadas pelíticas de coloração cinza e camadas arenosas de coloração amarelada
