**MAPEAMENTO GEOLÓGICO-GEOTÉCNICO POR MEIO DE ANÁLISE
INTEGRADA NO PARQUE ESTADUAL DO JUQUERY
– FRANCO DA ROCHA – SP**

Dissertação de Mestrado apresentada
ao Instituto de Geociências e Ciências
Exatas do Câmpus de Rio Claro, da
Universidade Estadual Paulista Júlio de
Mesquita Filho, como parte dos
requisitos para obtenção do título de
Mestre em Geociências e Meio Ambiente

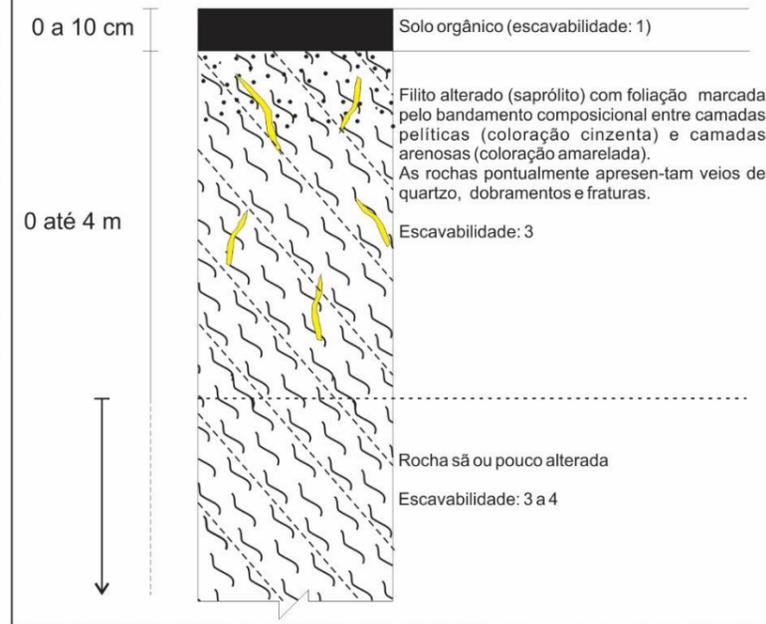
Perfil de solo (Alteração)

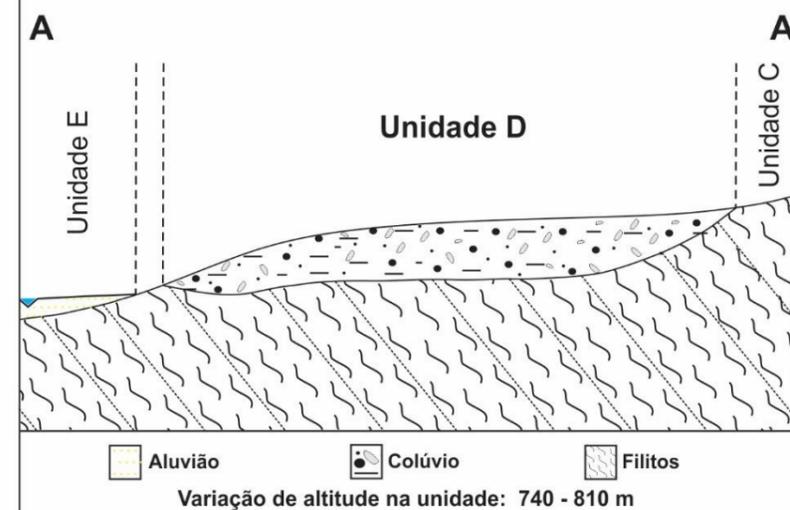
Seção esquemática do relevo e substrato geológico

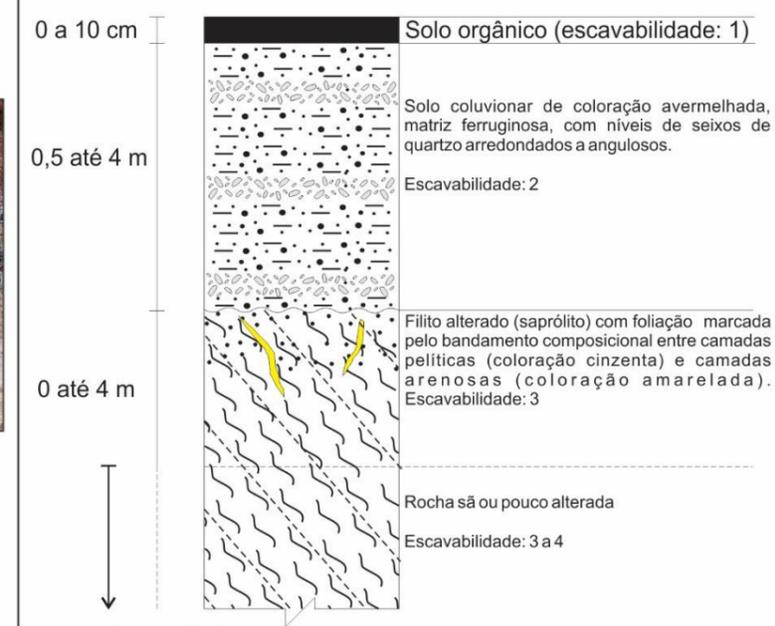
Perfil de solo (Alteração)

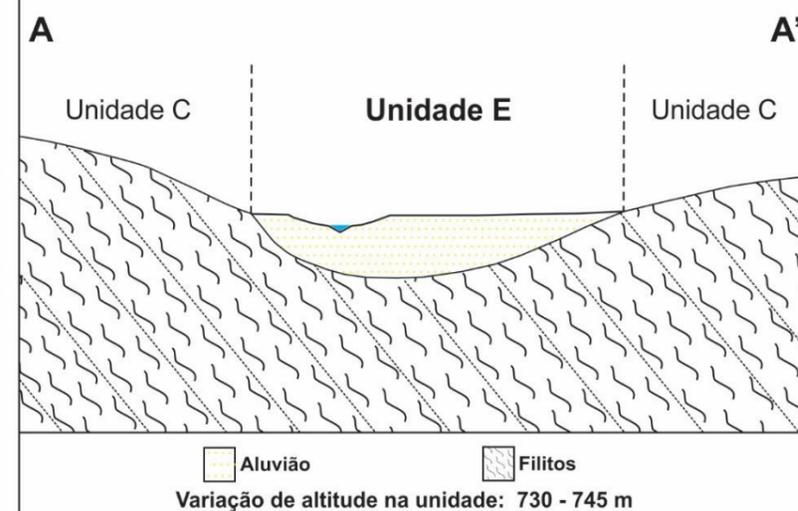
Seção esquemática do relevo e substrato geológico

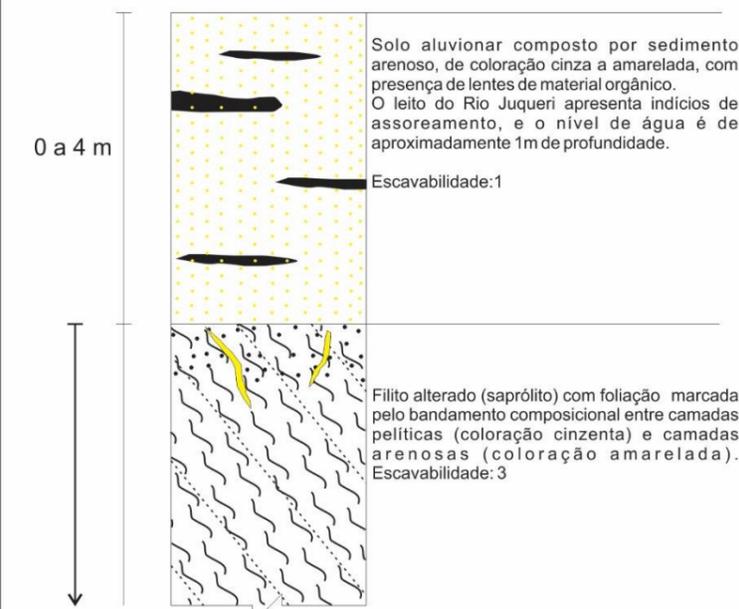
Perfil de solo (Alteração)

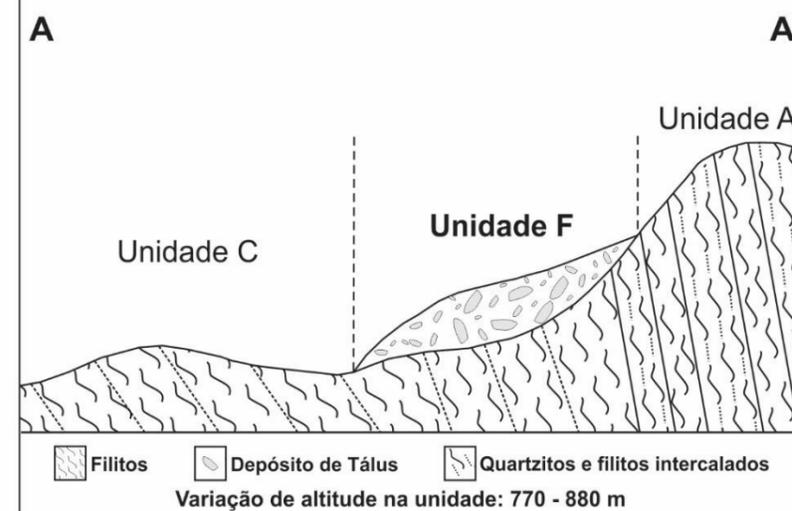
Seção esquemática do relevo e substrato geológico

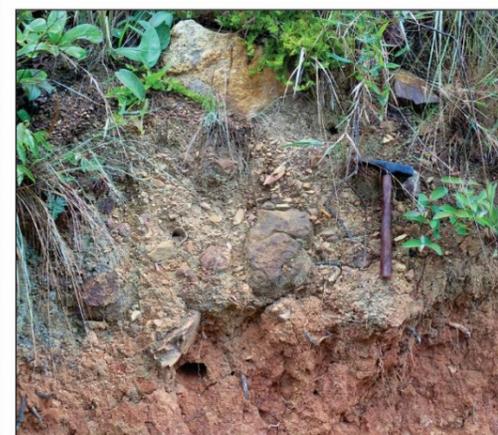
Blocos angulosos em meio a matriz heterogênea

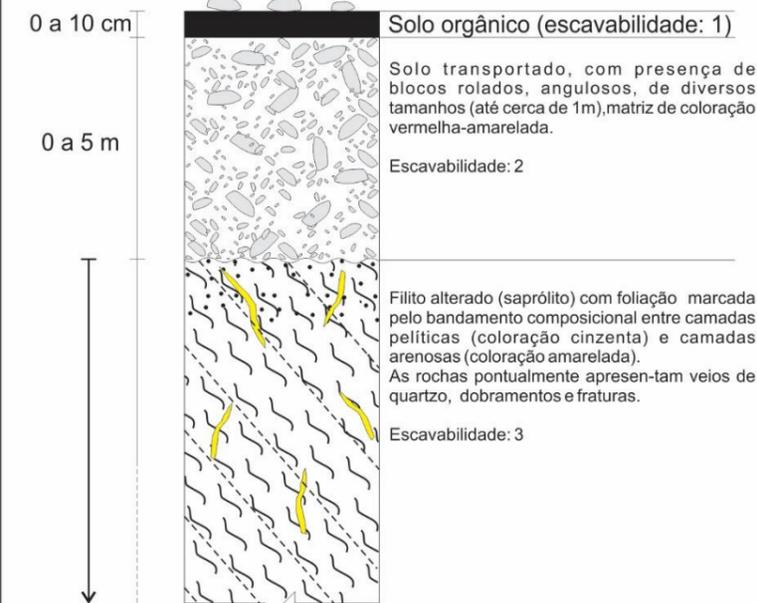
Perfil de solo (Alteração)

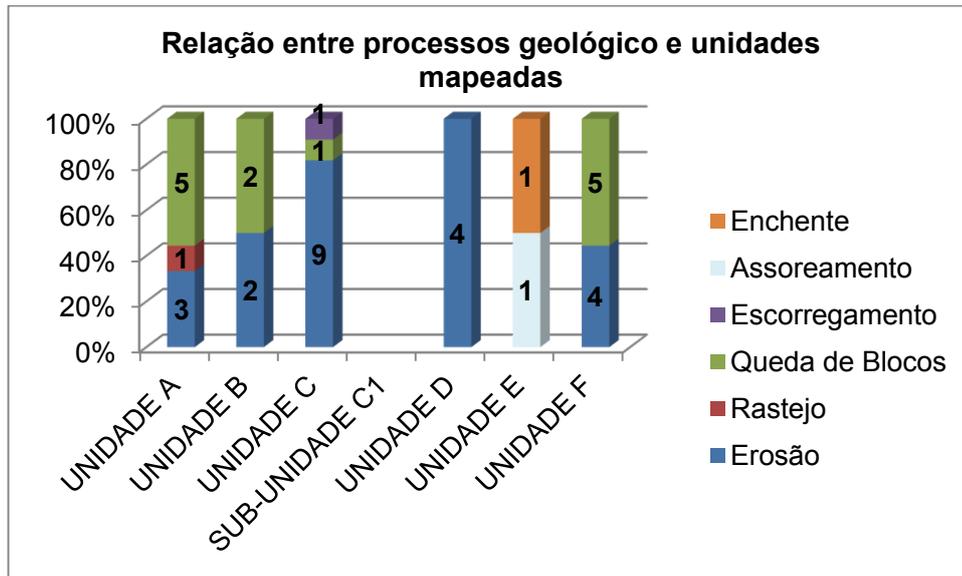
Figura 28 - Distribuição dos processos geológicos identificados e sua correlação com as unidades.

Diante da frequência e característica das ocorrências registradas, constatou-se que os processos erosivos representam 56% do total identificados, e, 38% dos registros estão associados aos processos de movimentos de massa (rastejo escorregamento, queda e rolamento de blocos).

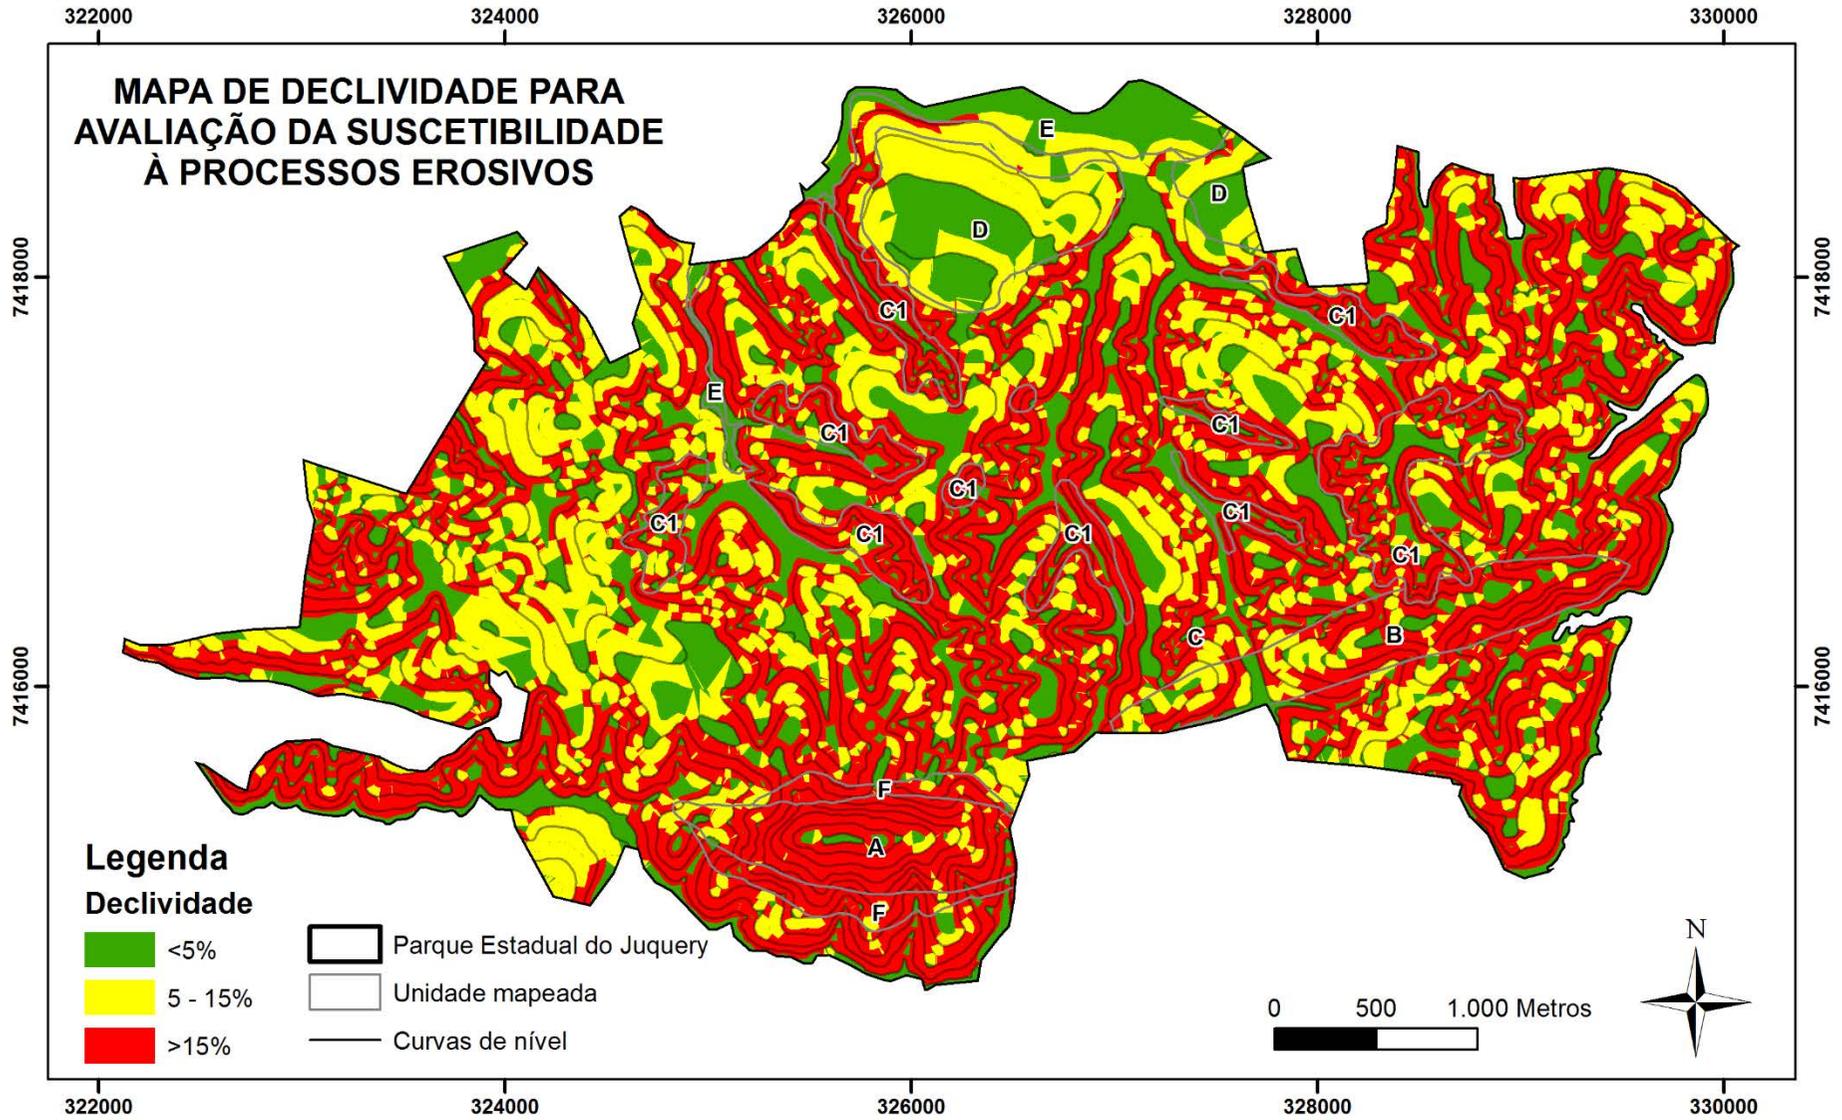
Figura 29 - Mapa de declividade com os intervalos de interesse para avaliação de processos erosivos.

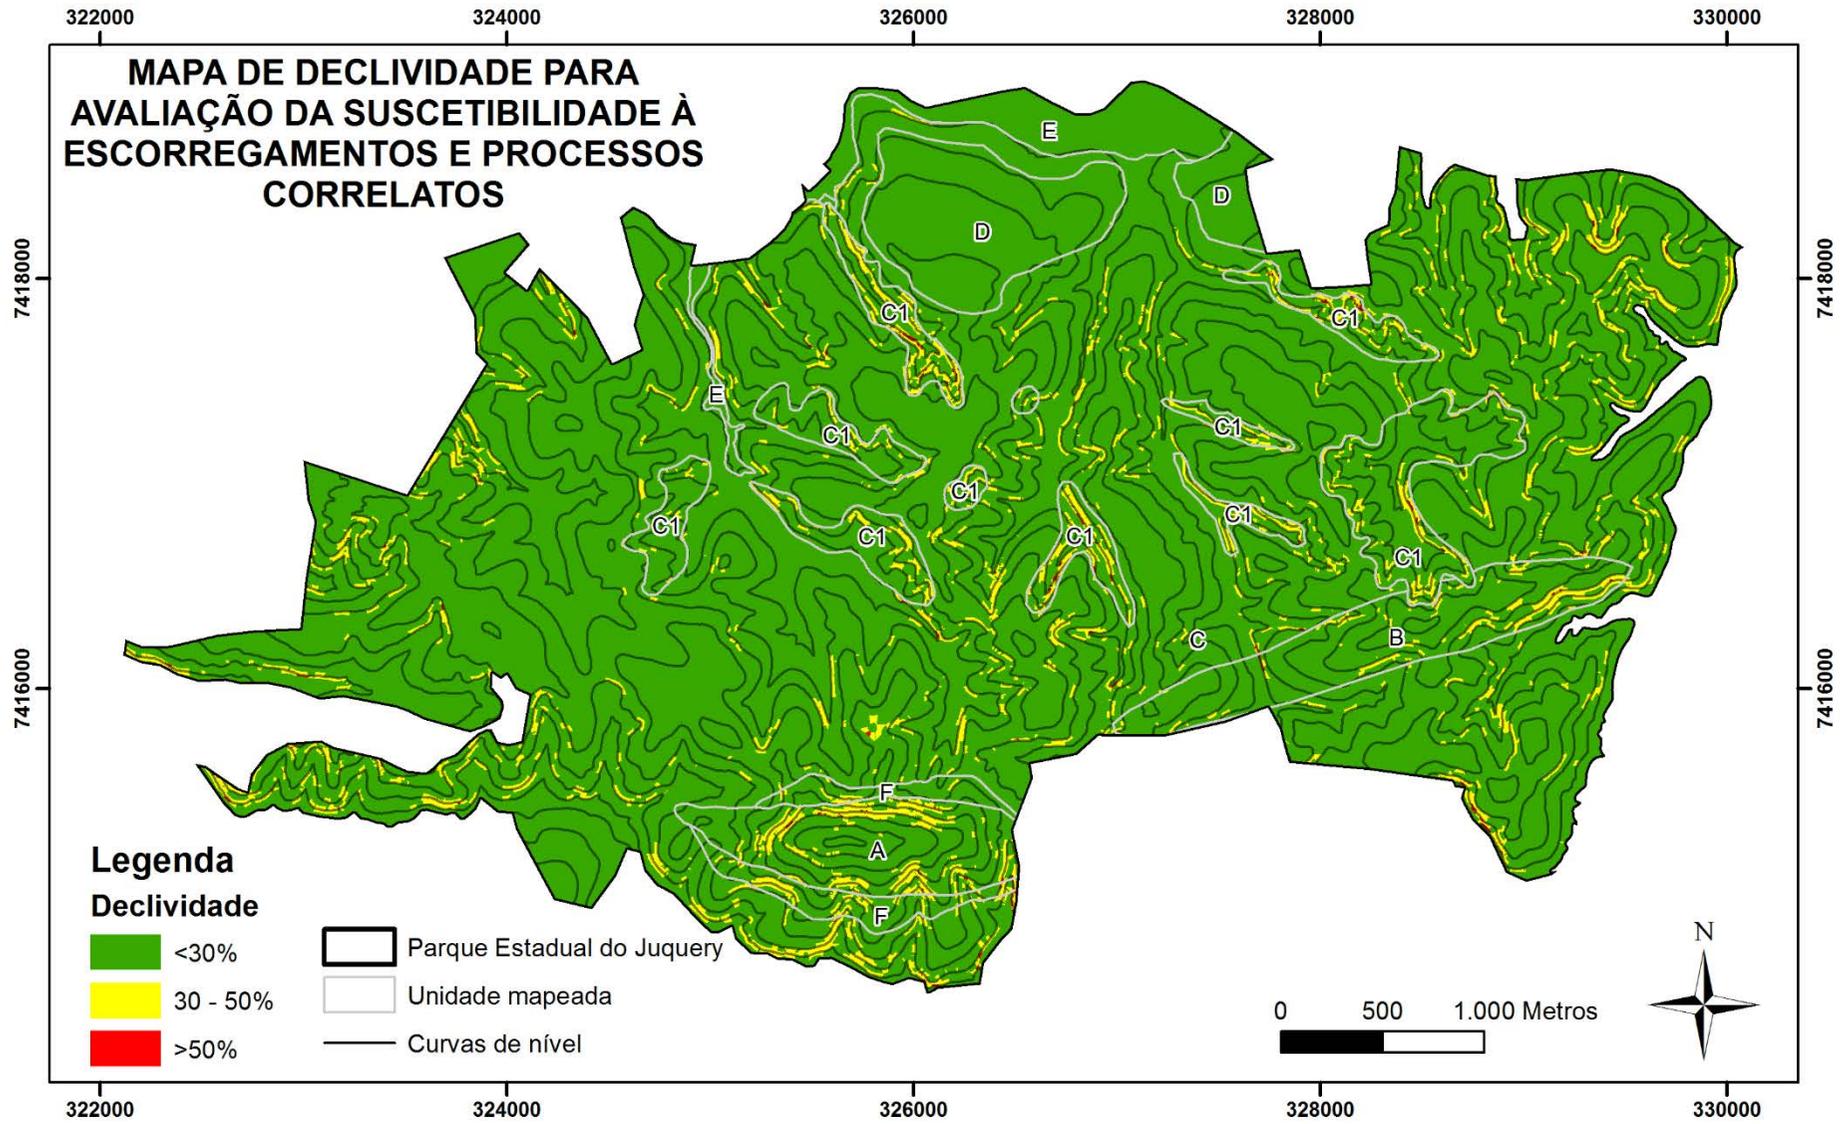
Figura 30 - Mapa de declividade considerado os intervalos de interesse para avaliação dos processos de movimentos de massa.

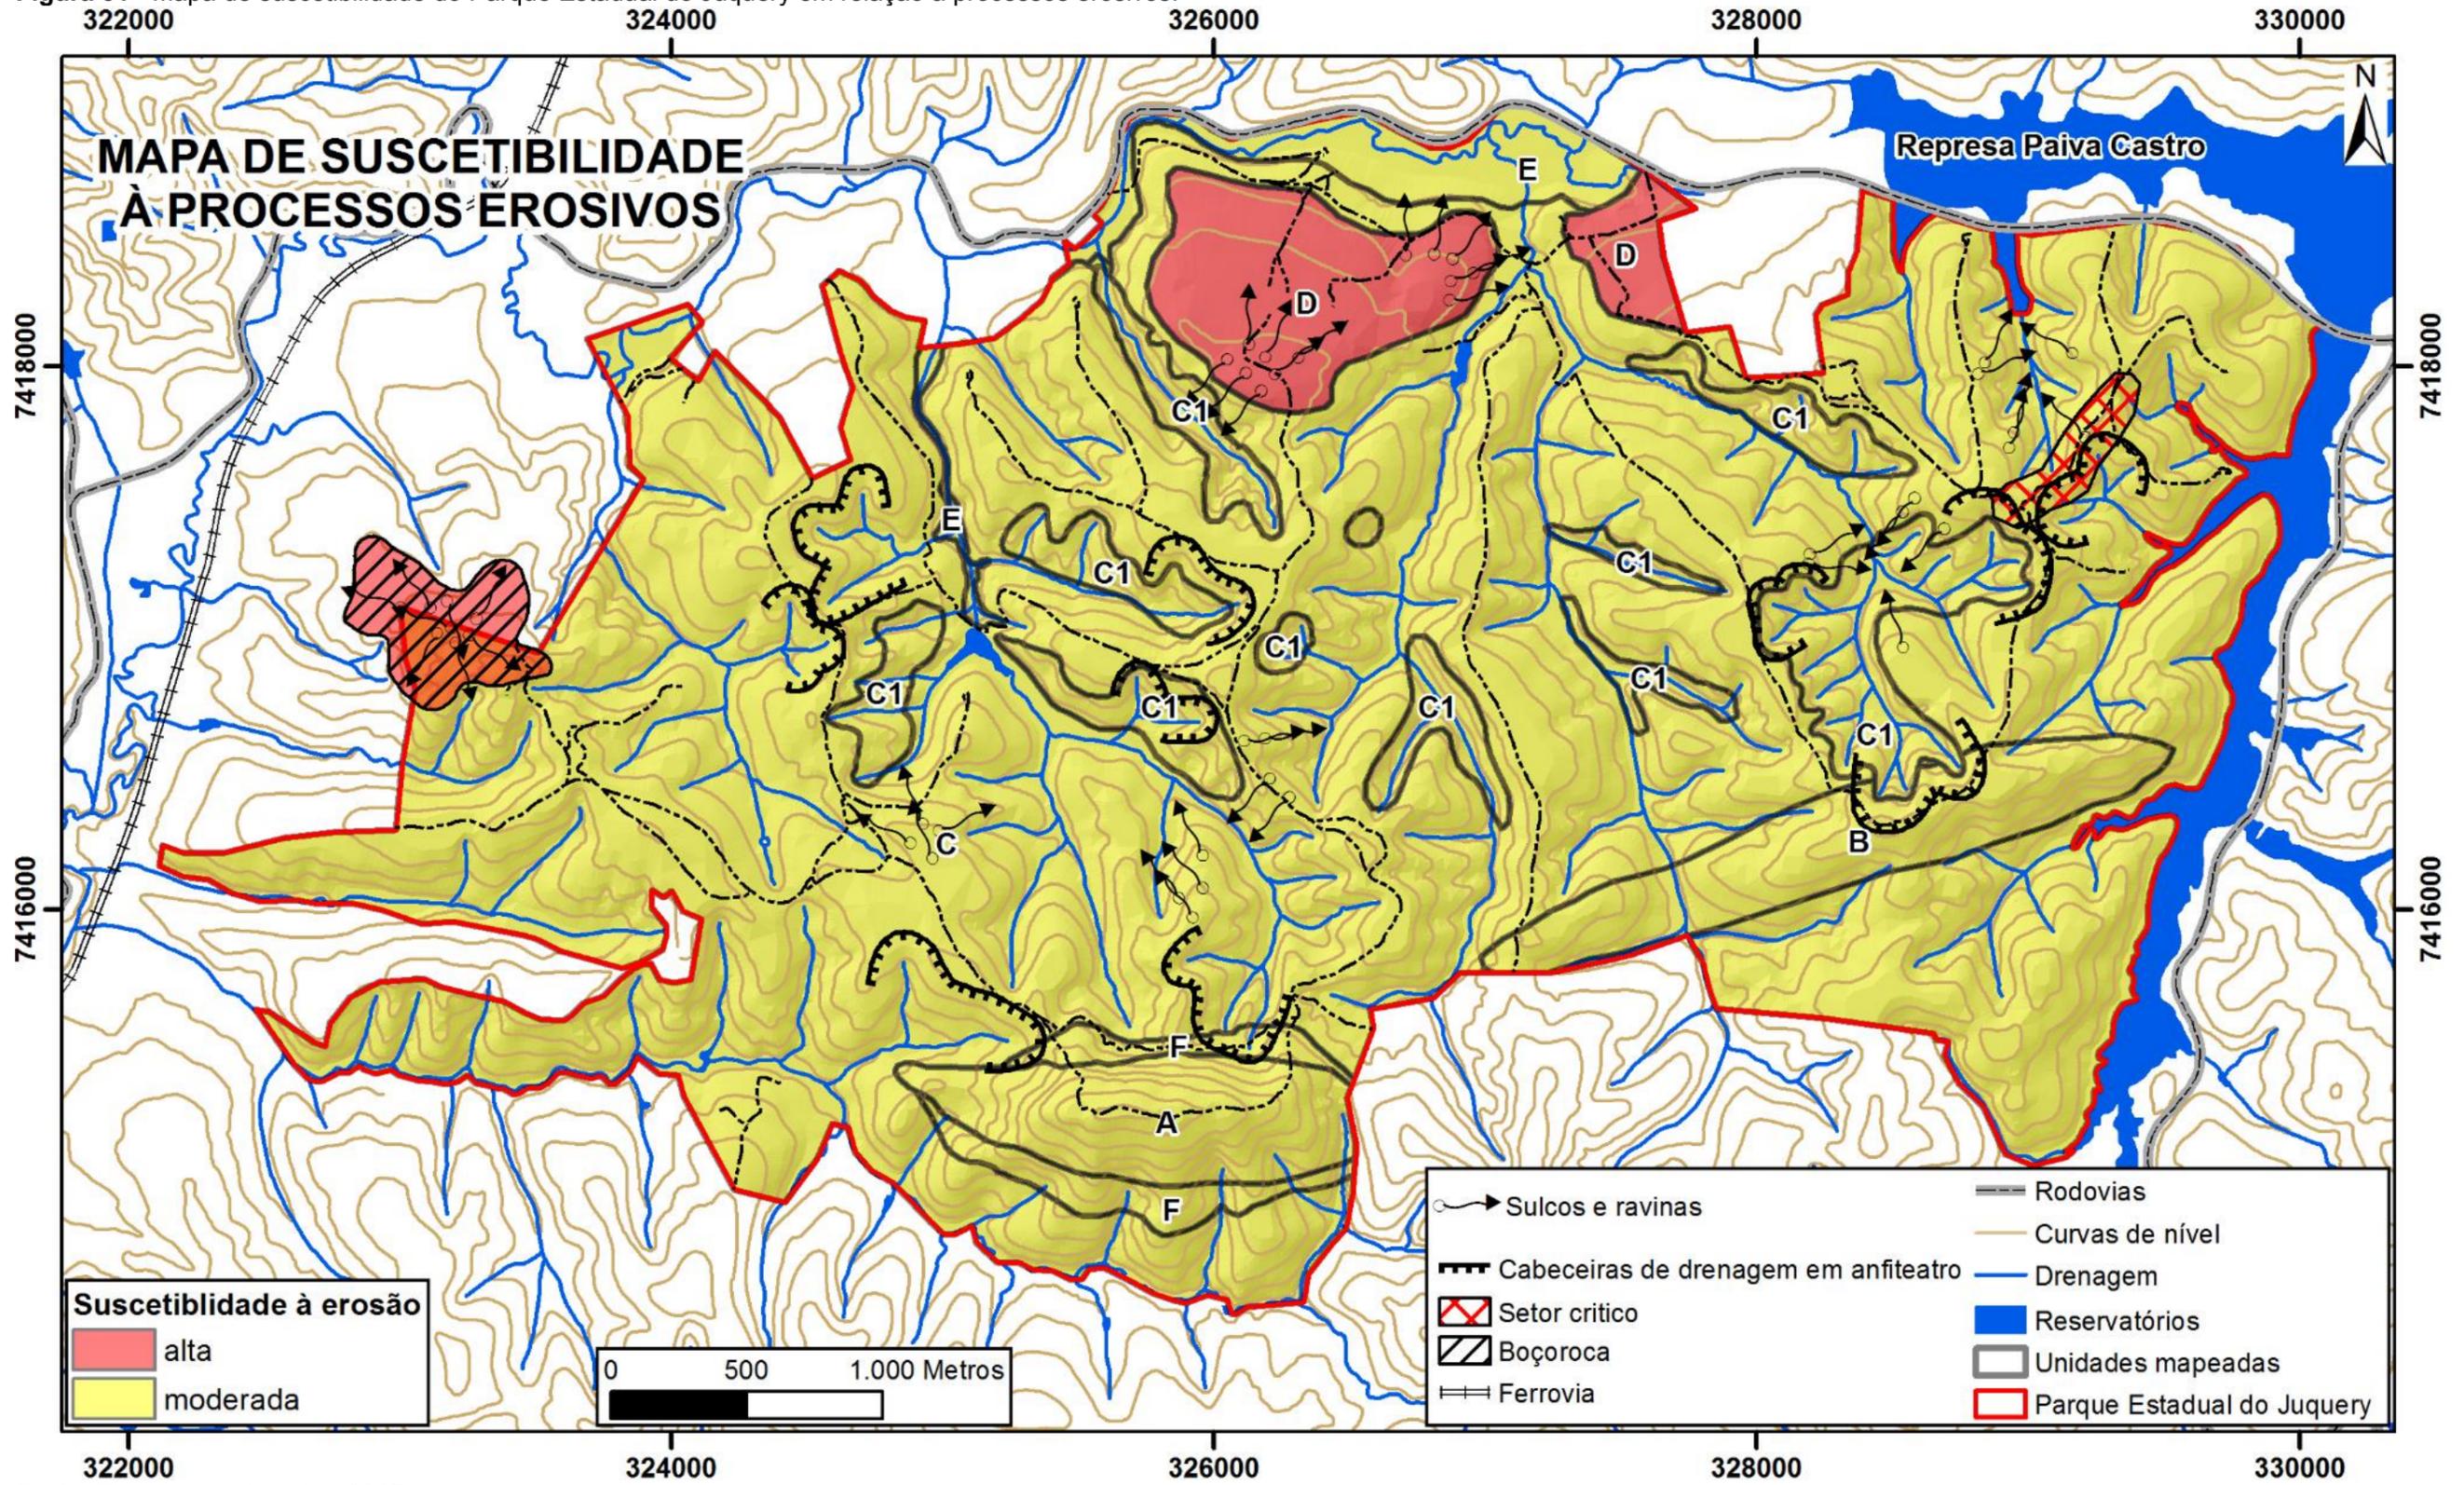
Figura 31 - Mapa de suscetibilidade do Parque Estadual do Juquery em relação à processos erosivos.

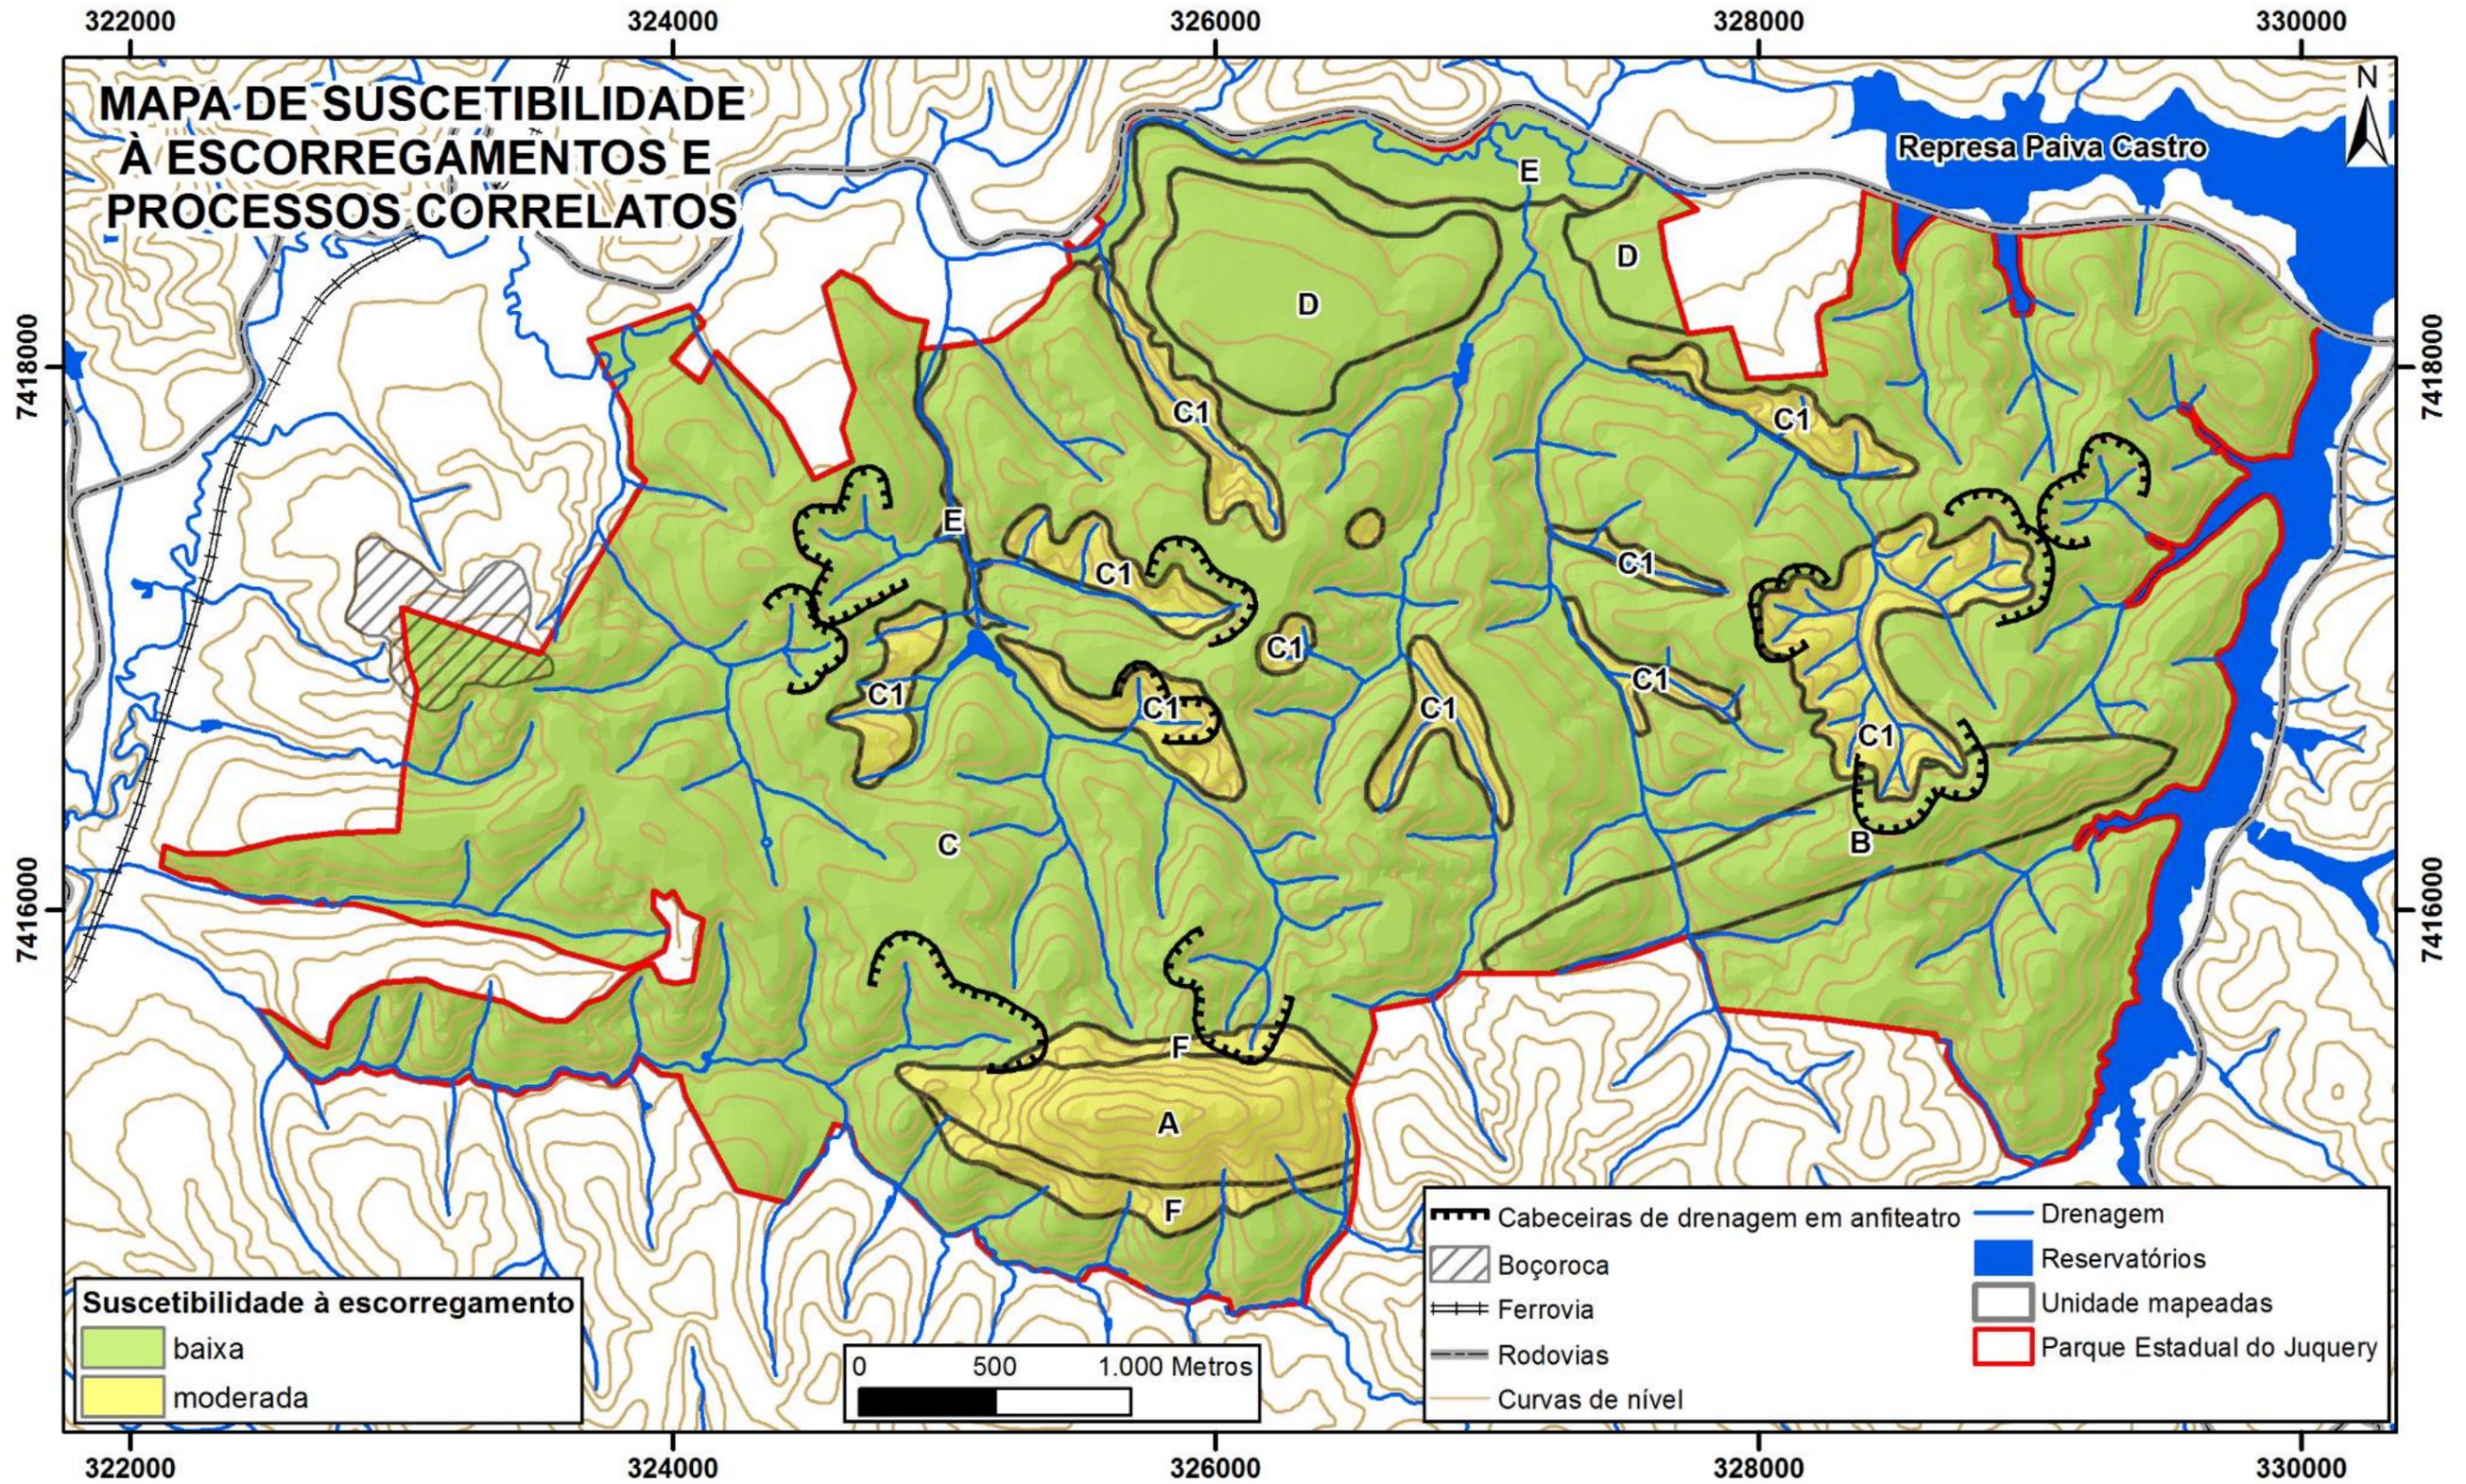
Figura 32 - Mapa de suscetibilidade do Parque Estadual do Juquery em relação à movimentos de massa.

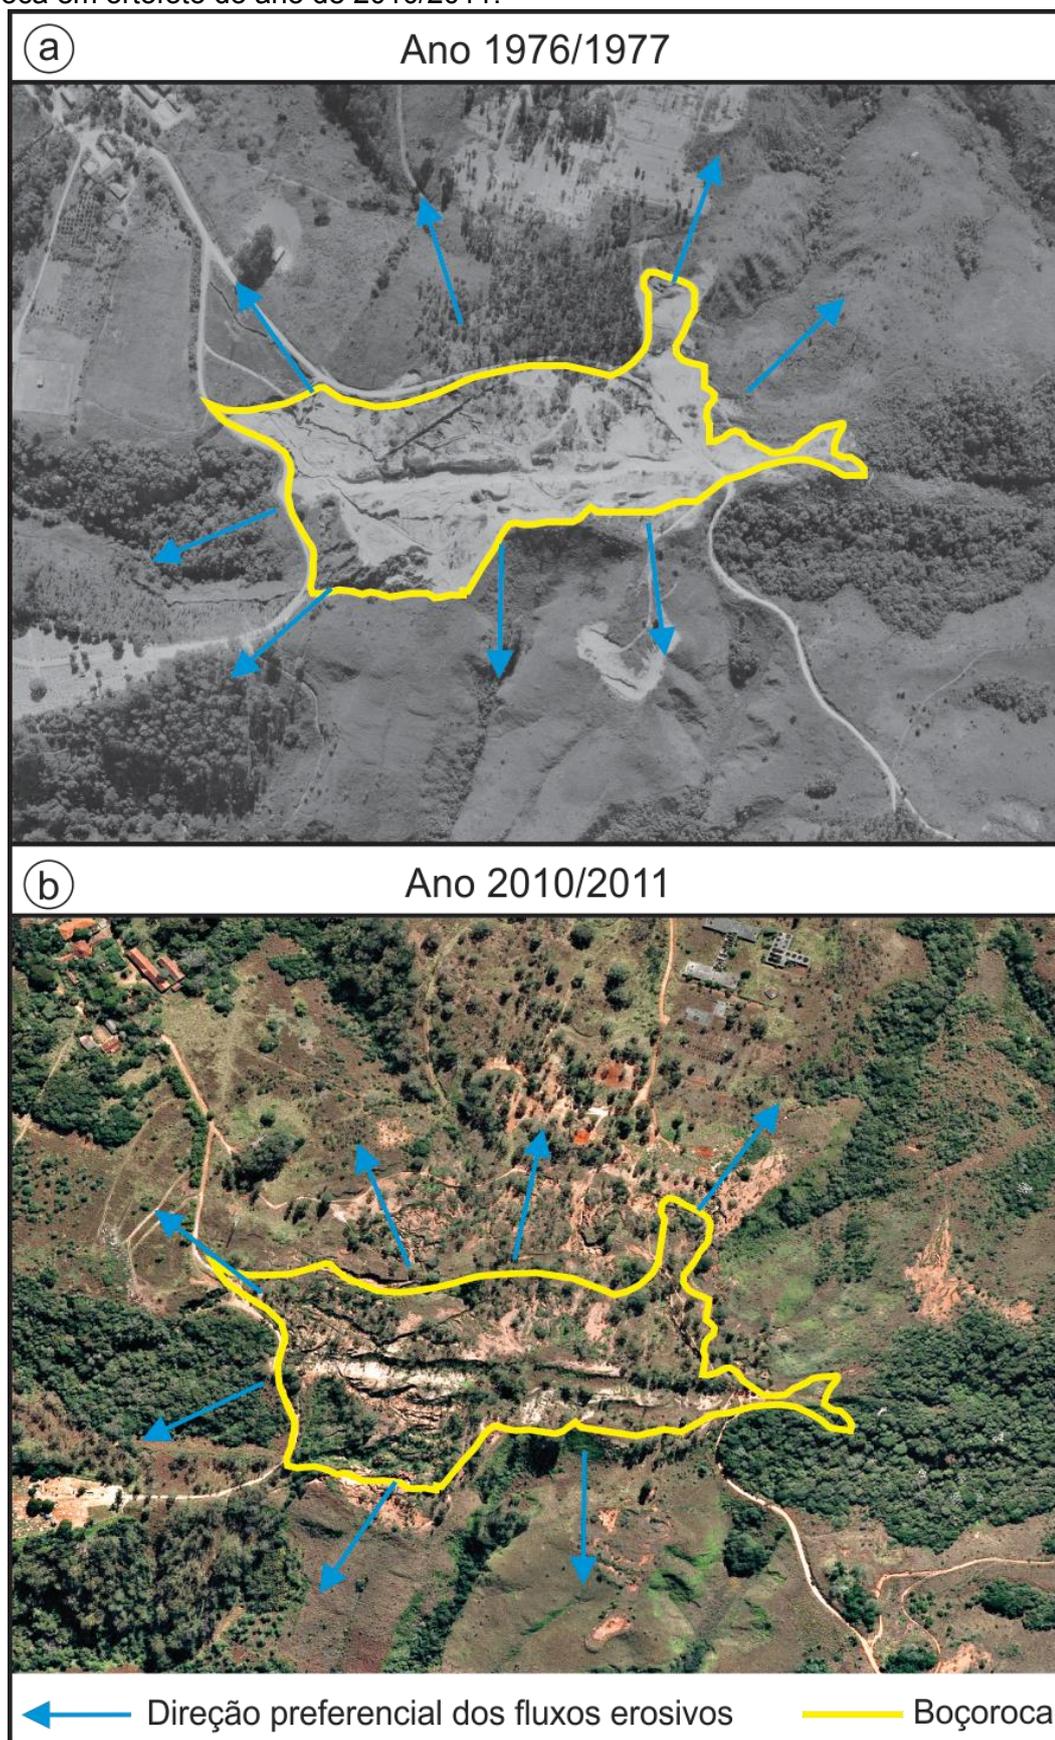
Figura 33 - a) Localização da movimentação de solo na década de 70; b) Localização da boçoroca em ortofoto do ano de 2010/2011.

Aponta-se ainda, a necessidade de recuperação da área degradada pela boçoroca, assim como, recomenda-se o controle dos processos deflagrados pelas estradas e trilhas.
