# **LIÇÕES APRENDIDAS COM ACIDENTES E INCIDENTES EM BARRAGENS E OBRAS ANEXAS NO BRASIL**

Guido Guidicini  
Sandro Salvador Sandroni  
Flavio Miguez de Mello

Lições aprendidas com acidentes e incidentes em barragem e obras anexas no Brasil [livro eletrônico]/ Flavio Miguez de Mello, Sandro Salvador Sandroni, Guido Guidicini. -- Rio de Janeiro : Comitê Brasileiro de Barragens, 2021.  
PDF

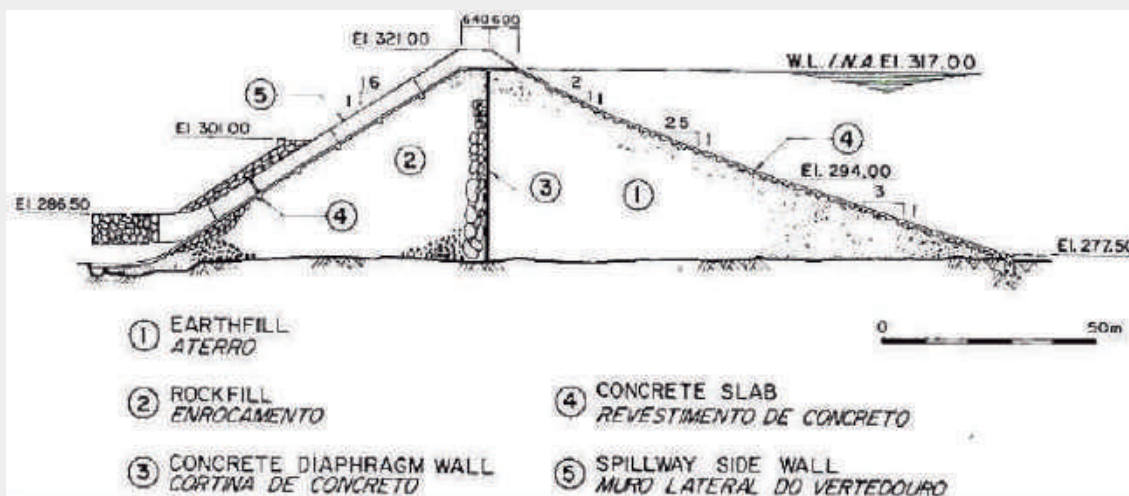
Figura 1.7 – Seção da barragem do açude público Piranhas (PB) (IFOCs, 1936)

Esta foi uma das três barragens desse tipo construídas no Ocidente na década de 30, tendo sido a única que resistiu, pois as demais ruíram com o primeiro extravasamento (DNOCS, 1982). Após mais de 30 anos de operação, tendo vertido diversas vezes com lâmina de até 105 cm, constatou-se a ocorrência de pequenos recalques com deslocamento de algumas placas de revestimento da laje do vertedouro. Este fato levou o DNOCS a consultar o *Bureau of Reclamation*

dos Estados Unidos para verificação da segurança da barragem. Os técnicos norte-americanos optaram por uma modificação radical, recobrindo todo o paramento jusante de enrocamento para melhorar a estabilidade da obra, e construindo, na ombreira direita, um vertedouro controlado por duas comportas de segmento com capacidade de descarga muito ampliada em relação ao original. Recuperou-se a barragem, mas descaracterizou-se o projeto original.

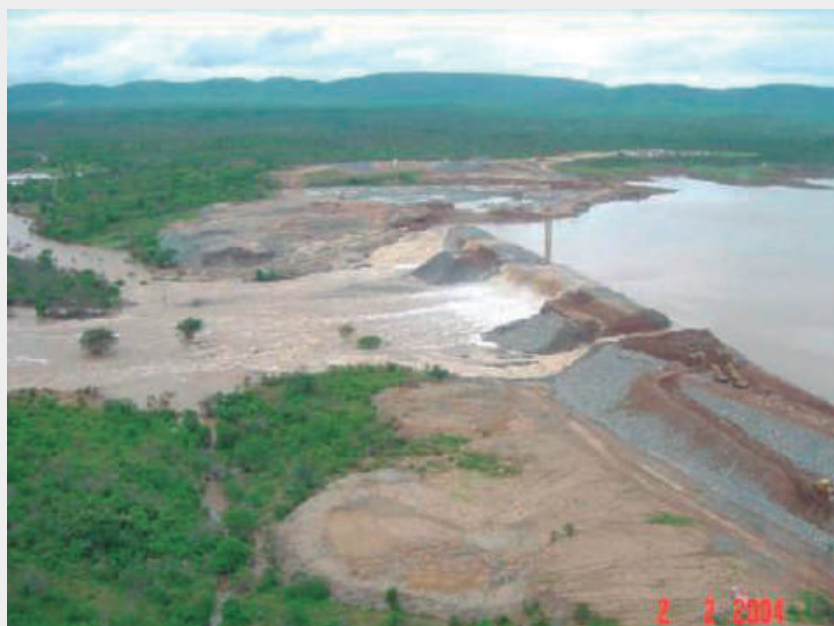
A barragem de Arneiroz II, situada no rio Jaguaribe (CE), foi galgada em 2004 (**Figura 1.19**) por ocasião de uma cheia de grande porte.

Figura 1.19 - Galgamento da barragem Arneiroz II, no rio Jaguaribe (CE), em 2004 (Menescal, 2007)

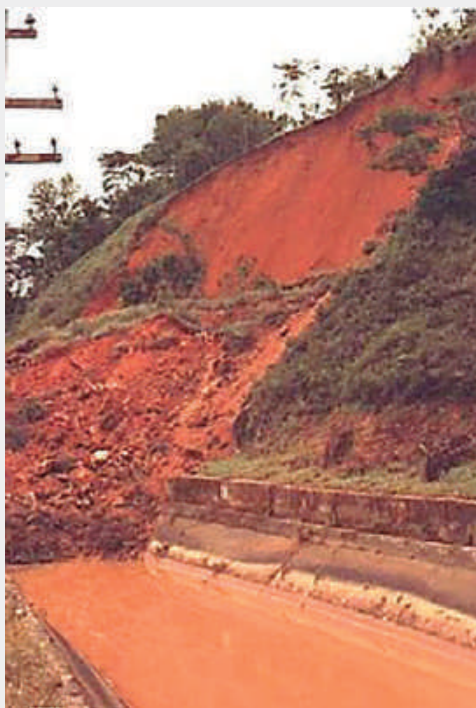
Embora o acidente esteja pobremente documentado, o extenso canal de adução da hidrelétrica Joasal, no rio Paraibuna, a jusante de Juiz de Fora (MG), foi atingido por uma volumosa massa de solo e detritos que se destacou da parede de escavação direita, interrompendo o fluxo (**Figura 1.32**). Trata-se de um canal com extensão de 1,7 km construído a meia encosta na década de 40. Ainda hoje, acidentes deste tipo são de difícil previsibilidade porque afetam obras lineares em condições de acesso e observação difíceis.

Figura 1.32 – UHE Joasal (MG): escorregamento em corte aberto para implantação do canal de adução da usina (Oliveira, 2008)

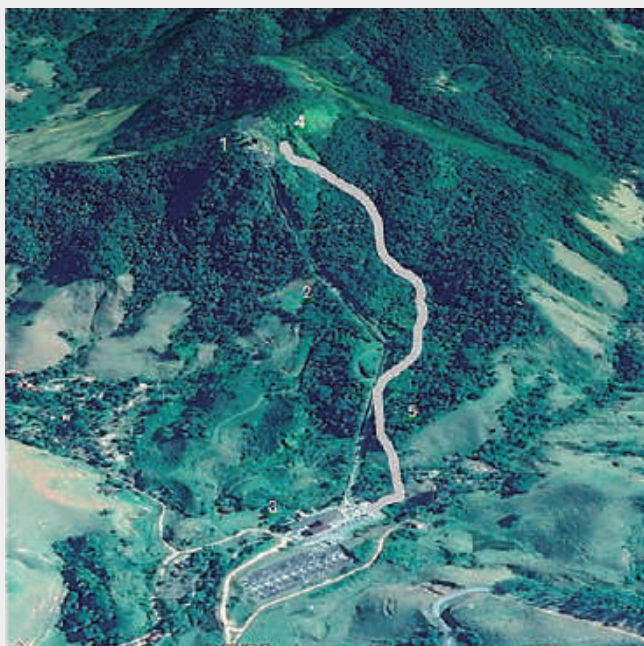
O acidente no túnel de adução da Central Hidrelétrica de Macabu, no rio Macabu (RJ), ocorrido no começo da década de 1960, ganhou as páginas dos jornais regionais da época. Isso porque a referida usina abastecia de energia a região Leste do Estado do Rio de Janeiro e o acidente privou o fornecimento enquanto durou o trabalho de recuperação. Trata-se de um caso de ruptura ocorrido pouco após a finalização da obra, em um trecho do túnel de baixa pressão (**Figura 1.36**).

Figura 1.36 – Central Hidrelétrica Macabu: 1) chaminé de equilíbrio; 2) condutos forçados; 3) casa de força; 4) local da ruptura do túnel de adução; 5) trajetória aproximada da corrida de detritos (Google Earth, de 02/08/2017, modificada)

Após o rompimento da seção do túnel de adução em trecho de baixa pressão próximo da chaminé de equilíbrio, uma corrida de detritos (lama, misturada com blocos de rocha e vegetação) percorreu a trajetória indicada de forma aproximada na imagem, em desnível superior a 200 m, e alcançou a casa de força - danificando os equipamentos de geração. Este caso é descrito no item Relatos.

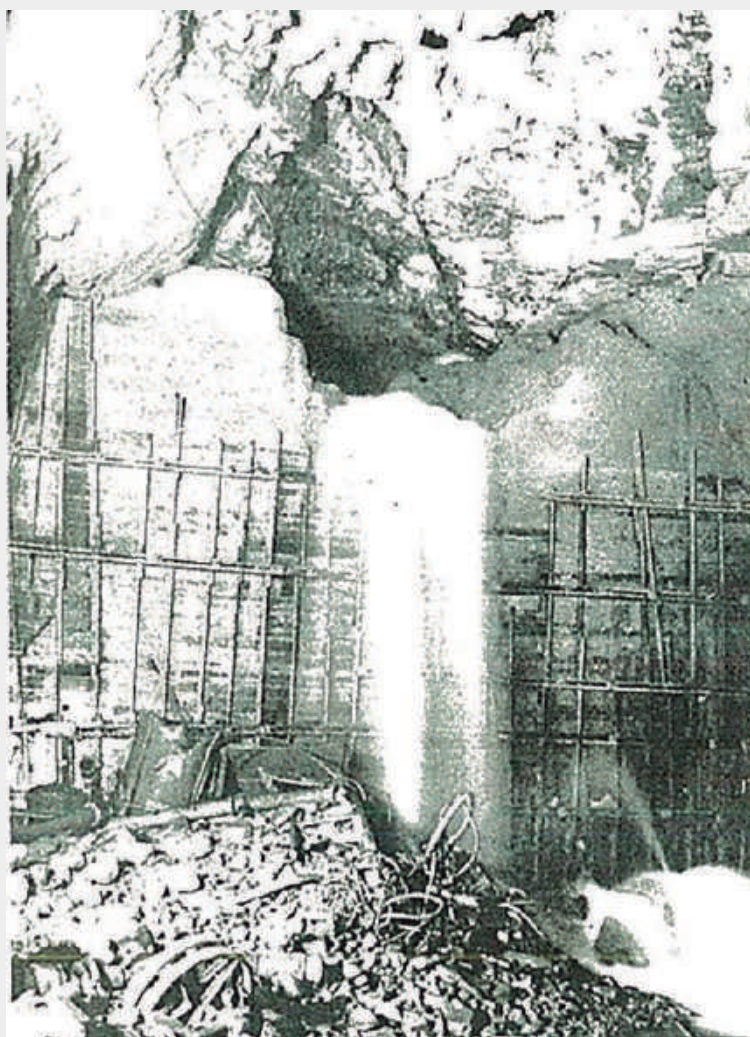
Um caso incomum é descrito de forma detalhada na literatura técnica nacional e diz respeito à construção da UHE Furnas, no Rio Grande (MG), uma das primeiras grandes obras hidrelétricas do País - iniciada ao final dos anos 50, foi uma das maiores do mundo. Na fase final de construção, quando se implantavam os tampões de concreto nos dois túneis de desvio, ocorreram explosões em seu interior, causadas por acúmulo de metano. Consequências de maior gravidade poderiam ter ocorrido caso os túneis não tivessem sido devidamente plugados em obra exemplarmente conduzida em regime de urgência. Sem atrasos no cronograma, entrou em operação como programado (**Figura 1.38**). O caso é descrito em Relatos.

Figura 1.38 – UHE Furnas (MG): o plugue original do túnel de desvio esquerdo visto a partir de jusante (Lyra, 1967)

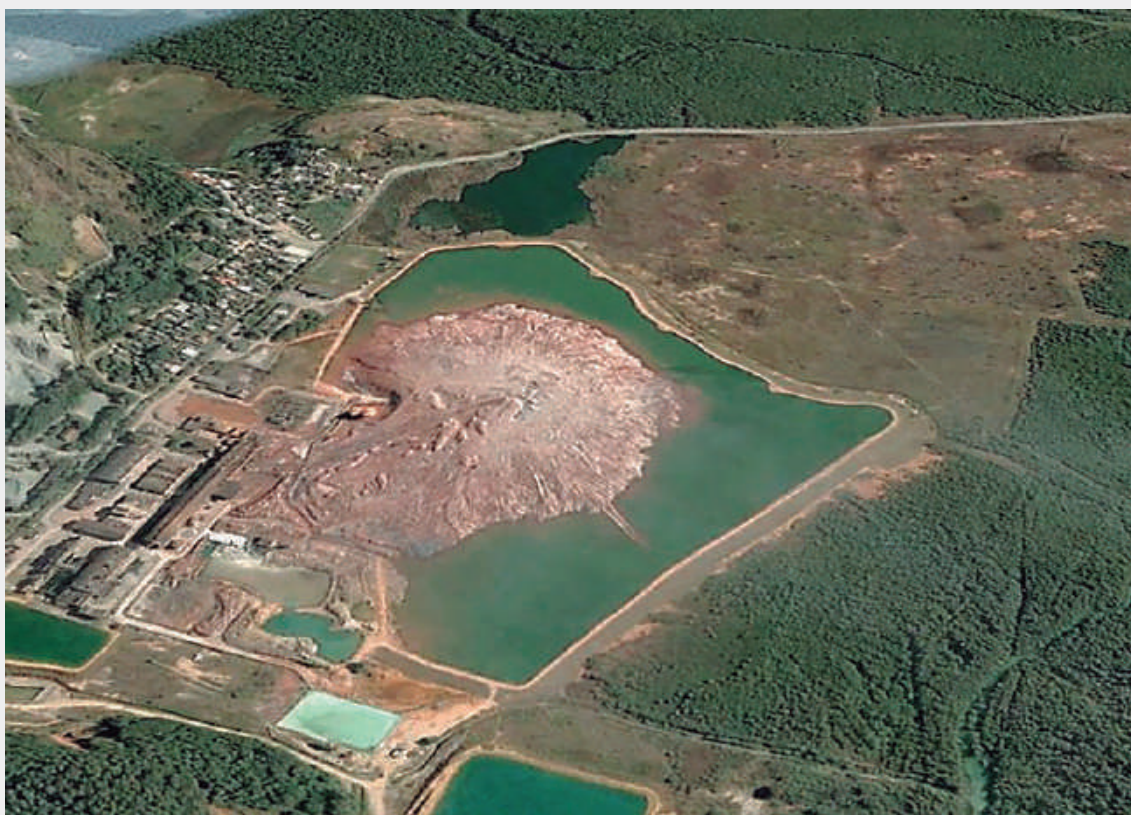
Como já referido, abrigam-se sob a designação de barragens de mineração estruturas que atendem indústrias químicas e de transformação. Um caso emblemático da complexidade de problemas acarretados pela falência de uma indústria química e consequente abandono dos planos de manutenção dos tanques de sedimentação de seus eflúvios é o da Cia. Ingá Mercantil, que se instalou na Baía de Sepetiba, na Ilha da Madeira, próximo ao Porto de Sepetiba (RJ), em 1962, quando iniciou suas atividades processando minério para a produção de zinco de alta pureza, gerando grandes quantidades de resíduos contendo metais pesados, tais como o cádmio e o próprio zinco (**Figura 1.56**). O dique se rompeu diversas vezes, despejando água e lama tóxica sobre os manguezais da baía, afetando as atividades pesqueiras e marítimas.

Figura 1.56 – Passivo ambiental deixado pela Cia. Ingá (Google Earth, de 10/06/2004)

Com a falência da mineradora em 1998, configurou-se um passivo ambiental avaliado, na época, em R\$ 20 milhões. Cerca de 10 milhões de toneladas de cádmio e zinco haviam sido despejados na Ilha da Madeira nos 20 anos anteriores. A indústria foi abandonada e os sistemas de controle desativados. Diante da situação calamitosa, depois de embates jurídicos que duraram anos, o Governo Estadual acabou assumindo o encargo de realizar obras emergenciais. Em 2008, a Usiminas arrematou a área em leilão e deu continuidade ao processo de descontaminação e recuperação ambiental do terreno. Mais detalhes sobre o caso são apresentados na segunda parte do livro, em Relatos.

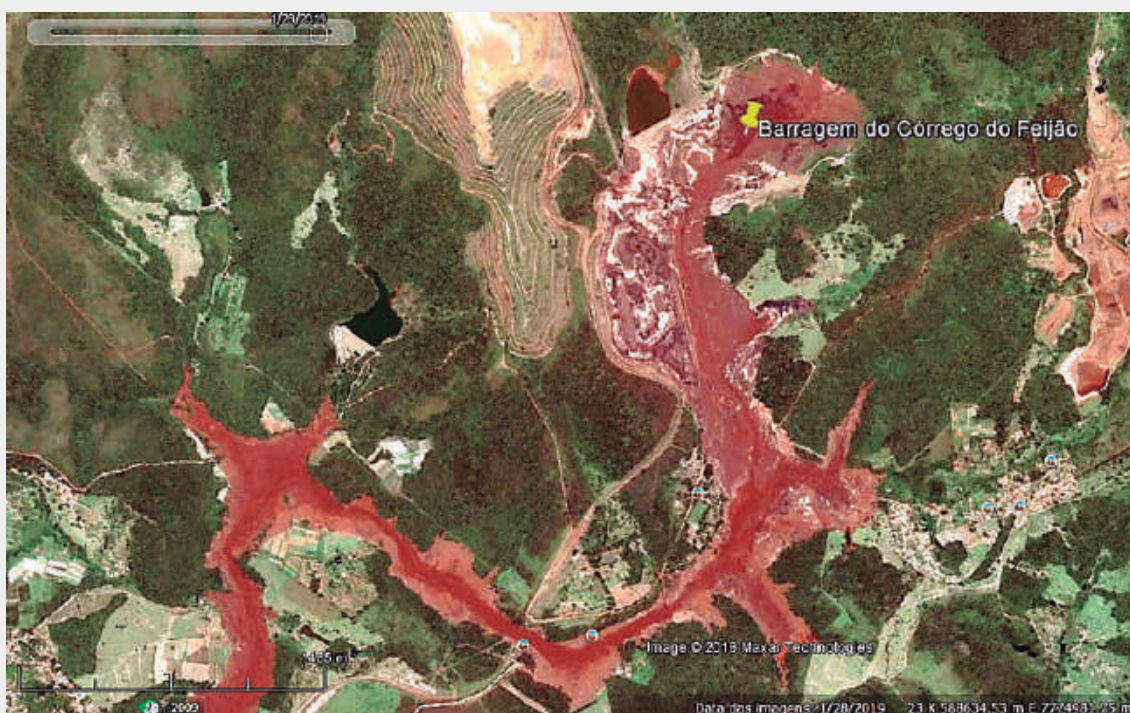
O caso mais comum de acidente com barragem associada à extração de minério de ferro pode ser exemplificado, dentre as várias ocorrências registradas no território de Minas Gerais, pelo recente e trágico rompimento da Barragem I da Mina Córrego do Feijão. Localizada no município de Brumadinho, a estrutura colapsou subitamente em 25 de janeiro de 2019, deixando um gigantesco rastro de destruição (**Figura 1.58**).

O colapso instantâneo da barragem de rejeitos despejou em ato contínuo um volume de material avaliado em 12 milhões de m<sup>3</sup>. A onda de lama percorreu longa distância rumo a jusante, alcançando o rio Paraopeba e deixando um rastro de destruição e mortes.

Figura 1.58 – Área da barragem do Córrego do Feijão e a faixa de terreno impactada (Google Earth, de 28/01/2019)

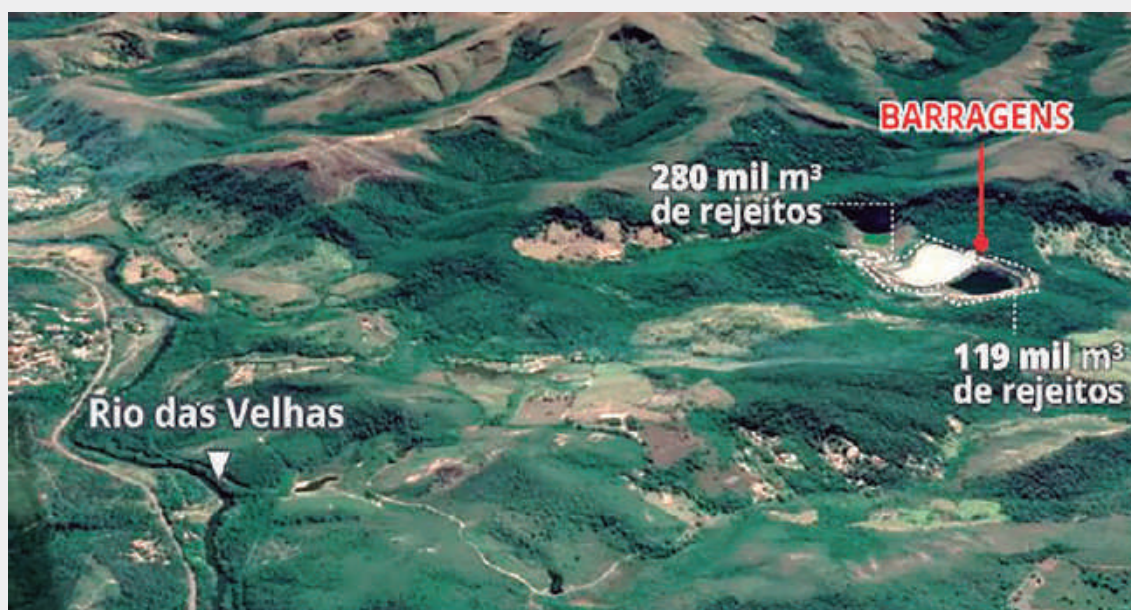
Dentre as barragens abandonadas destacava-se o caso da Mina do Engenho, localizada nas vizinhanças do núcleo urbano de rio Acima, em Minas Gerais, que conta com duas barragens abandonadas em 2012 (**Figura 1.60**).

Diante do nível de risco muito alto (o mais elevado dentre todos os casos avaliados) e da dificuldade de acionar os proprietários, o Estado de Minas Gerais se viu na obrigação de assumir o encargo e os custos do descomissionamento da mina, o que já foi colocado em andamento em 2019. O caso é apresentado em Relatos.

Figura 1.60 – A Mina do Engenho (MG) representa o caso de mais alto nível de risco, tendo seu descomissionamento sido assumido pelo Governo do Estado (<https://g1.globo.com/mg/minas-gerais/noticia/2019/01/31/barragens-com-maior-potencial-de-dano-do-pais-oferecem-risco-de-contaminacao-quimica-a-manancial-na-grande-bh.ghtml>)
