CONDICIONANTES GEOLÓGICAS DE MOVIMENTOS DE MASSA EM MACIÇOS ROCHOSOS: ESTUDO DO ACIDENTE OCORRIDO NA RUA URUGUAI, PETRÓPOLIS, RIO DE JANEIRO, BRASIL

GEOLOGICAL CONDITIONS OF MASS MOVEMENTS IN ROCKY MASSIFS: STUDY OF THE ACCIDENT THAT OCCURRED IN URUGUAI STREET, PETRÓPOLIS, RIO DE JANEIRO, BRASIL

O movimento de massa gravitacional (MMG) aqui estudado ocorreu às 22h40min do dia 14 de novembro de 2016, no Bairro Quitandinha, Petrópolis, especificamente entre as residências nº70 e nº199 da Rua Uruguai (Figura 1). O material mobilizado atingiu um compartimento de água responsável pelo abastecimento do bairro, quatro casas e levou duas pessoas a óbito (Figura 2).

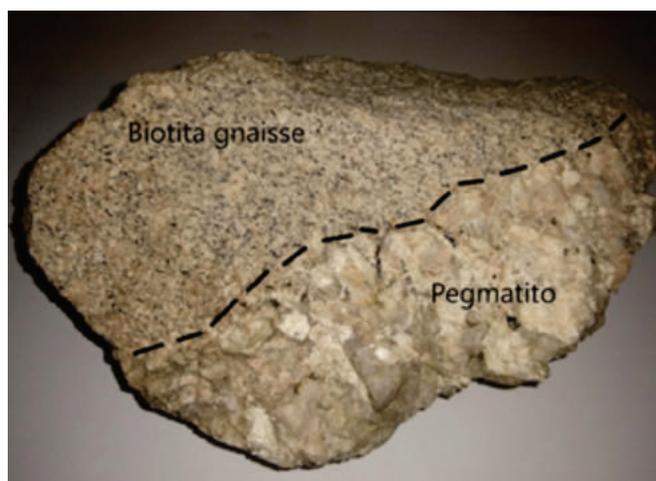
Por toda a área mapeada do maciço, o biotita gnaiss se apresenta como uma rocha homogênea, sem bandamento metamórfico bem definido, dobras ou qualquer outra estrutura típica de rochas de alto grau metamórfico, mas com uma observação detalhada das amostras de mão pode-se observar que os grãos de biotita estão orientados segundo planos subparalelos (Figura 7).

Figura 7. Amostra de mão do biotita gnaiss com veio de pegmatito. É possível observar que os minerais máficos se encontram orientados

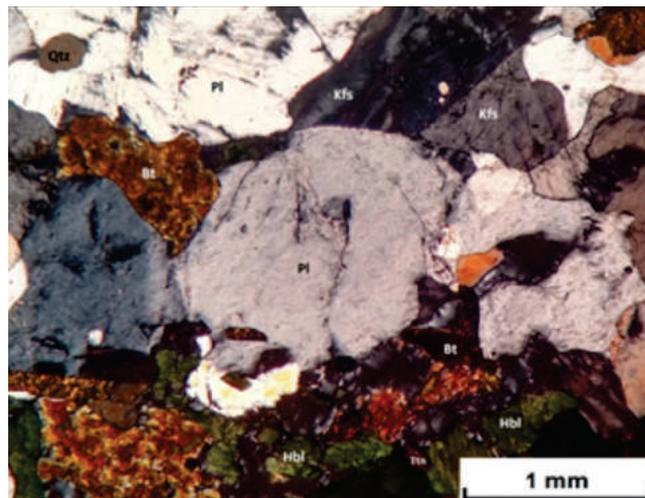
Trata-se de uma rocha leucocrática, de cor cinza claro, equigranular de granulação média (1 a 10 mm) e com textura lepidonematoblástica. Sua composição mineralógica básica é plagioclásio, microclina, quartzo, hornblenda, biotita e titanita e seus minerais acessórios são apatita, zircão e minerais opacos (Figura 8).

Figura 8. Aspecto geral do biotita-hornblenda gnaiss. É possível observar seus minerais principais quartzo (Qtz), microclina (Kfs), plagioclásio (Pl), biotita (Bt) e hornblenda (Hbl). Observar a orientação dos minerais máficos e a textura equigranular média.

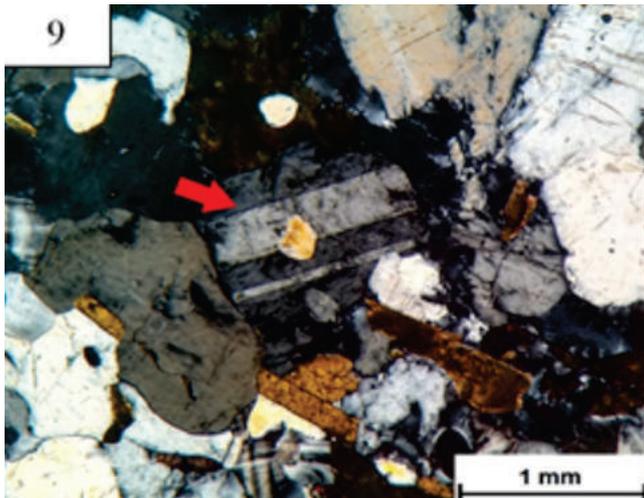
Existem dois tipos de grãos de plagioclásio. O primeiro é caracterizado por grãos subédricos, de cerca de 1 mm, nos quais é possível visualizar geminação (Figura 9). Estão levemente fraturados e pouco alterados, apresentando alteração apenas nos poucos planos de clivagem e nas fraturas. Podem ter inclusões de outros grãos de plagioclásio

Figura 9. Grão de plagioclásio tabular de aproximadamente 1 mm, pouco alterado, com geminação visível e com inclusões de quartzo arredondado.

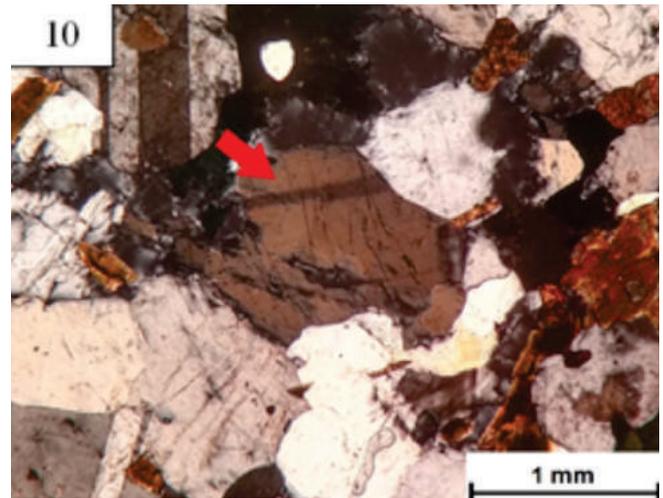
arredondados e zircão. O segundo tipo é reconhecido como grãos anédricos a subédricos tabulares/prismáticos, variando de 1 a 2 mm. Nesses grãos a geminação é muito fraca ou ausente e a alteração é leve, podendo ocorrer apenas nos seus núcleos ou nos planos de clivagem e nas fraturas (Figura 10). Podem ocorrer inclusões de zircão.

Figura 10. Grão de plagioclásio de hábito tabular com aproximadamente 1 mm. Sua geminação é mais difícil de ser identificada.

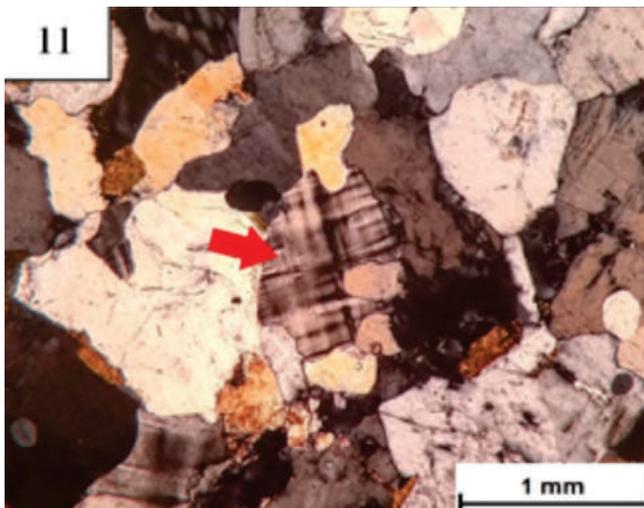
Figura 11. Grão de microclina de aproximadamente 1 mm e hábito tabular. Suas bordas estão corroídas por grãos de quartzo arredondados.

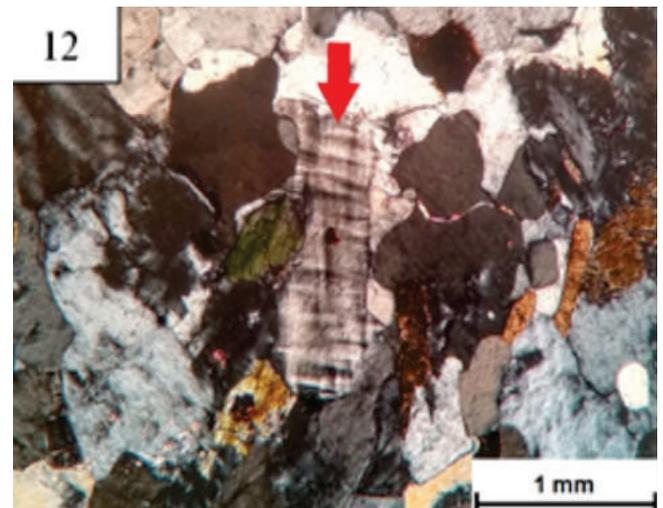
Figura 12. Grão de microclina de hábito prismático e aproximadamente 1 mm. Suas bordas estão modificadas por grãos de quartzo e hornblenda e ocorre inclusão de biotita.

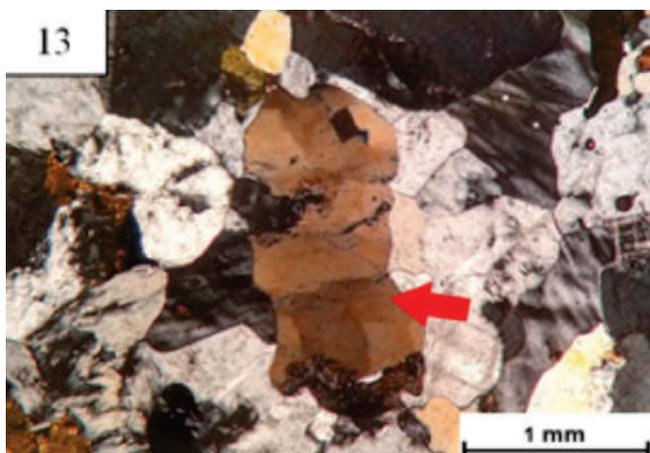
Figura 13. Grão de quartzo intersticial, anédrico e com aproximadamente 1,5 mm. Apresenta extinção ondulante.

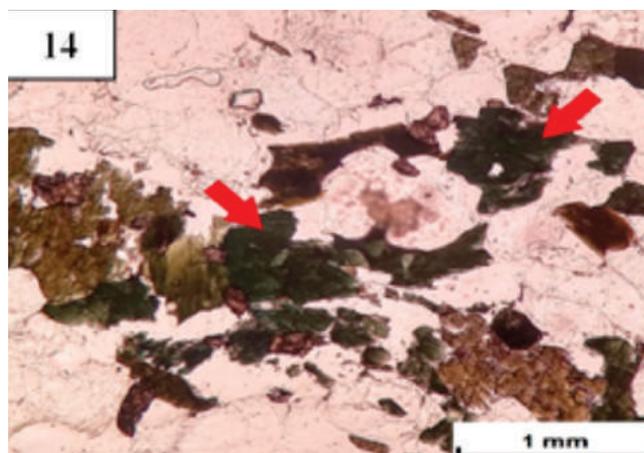
A hornblenda é descrita como grãos anédricos que variam de 0,5 a 1 mm. Apresentam pleocroísmo de marrom-claro para verde-escuro e se organizam em aglomerados orientados com biotita, titanita, zircão, apatita e minerais opacos (Figura 14). Os grãos de biotita são subédricos de hábito tabular e possuem de 0,5 a 1 mm. Existe uma variação pouco ou nada alterada, que apresenta pleocroísmo de marrom-claro para marrom-escuro (Figura 15) e uma variação mais alterada, com

Figura 14. Aglomerado de minerais máficos com hornblenda, biotita e titanita. Grãos de hornblenda anédricos de aproximadamente 0,5 mm.

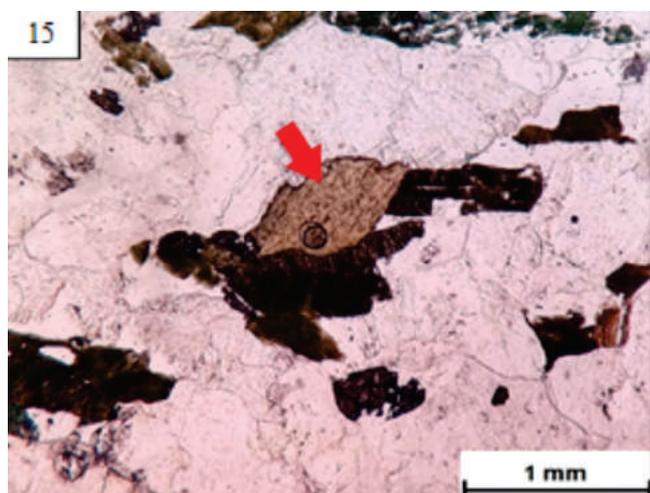
Figura 15. Aglomerado de grãos de biotita pouco ou nada alterados, de aproximadamente 0,5 mm e hábito tabular.

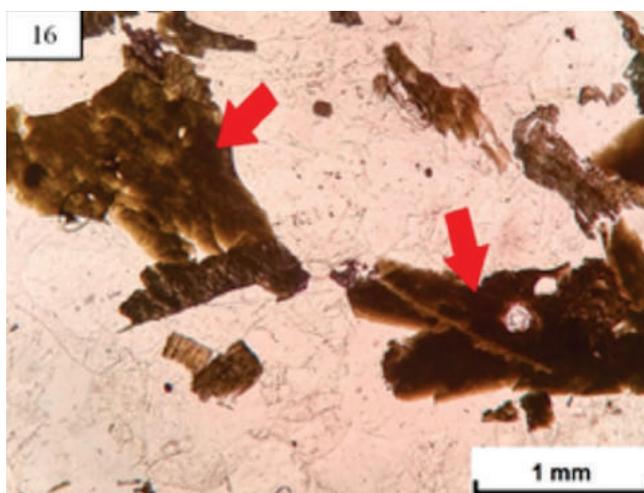
pleocroísmo fraco de castanho para marrom-escuro (Figura 16). Ambas as variações se encontram orientadas nos aglomerados de minerais máficos.

Figura 16. Grãos de biotita alterados, de hábito tabular e aproximadamente 1 mm. Apresentam pleocroísmo muito fraco de castanho para marrom-escuro.

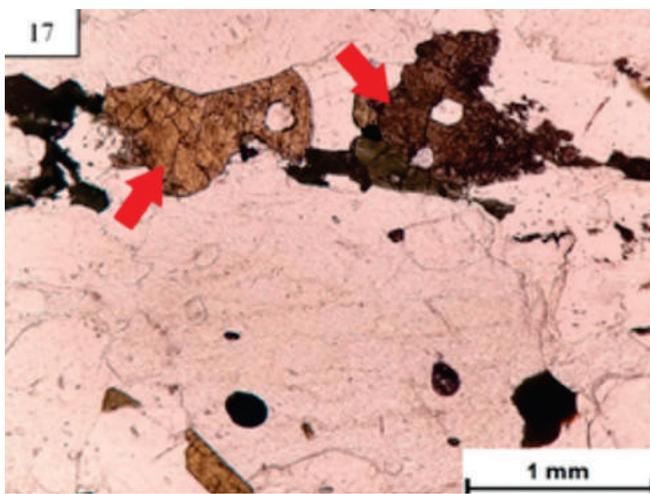
A titanita ocorre como grãos de 0,5 a 1 mm. Em geral os grãos maiores são subédricos de hábito rômboico e estão intensamente fraturados (Fi-

Figura 17. Grãos de titanita intensamente fraturados, de aproximadamente 1 mm e hábito rômboico.

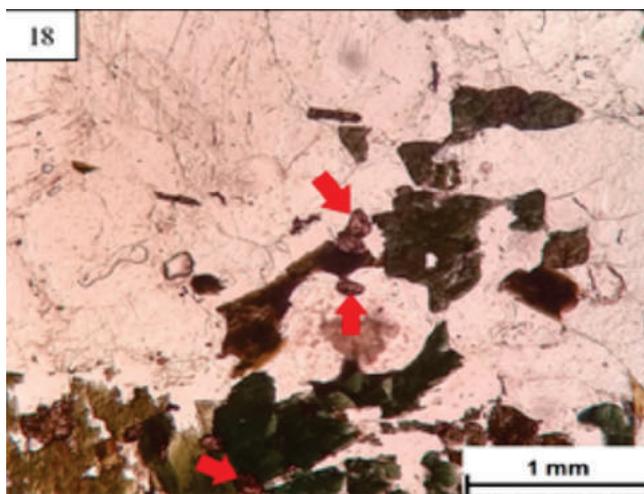
gura 17) e os grãos menores são anédricos (Figura 18). Em relação aos minerais acessórios, zircão e apatita ocorrem inclusos em outros minerais e os minerais opacos, que são escassos, ocorrem principalmente associados aos grãos de biotita.

Figura 18. Grãos de titanita anédricos com menos de 0,5 mm, em aglomerado máfico.

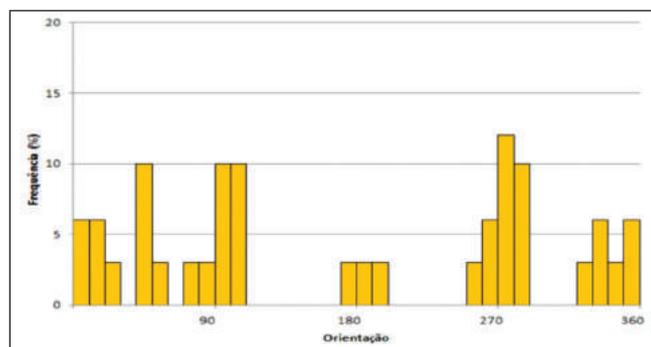
A partir da avaliação dos dados de orientação coletados em campo, foram definidas quatro direções preferenciais de fraturas tectônicas (Tabela 1). A direção mais frequente é a E-W, que apresenta mergulho elevado (70° - 90°) tanto para N quanto para S. A segunda direção mais frequente

é a N-S, apresentando mergulho moderado a elevado (50° - 80°) tanto para E quanto para W. As direções menos frequentes são a direção NE-SW, de mergulho moderado a elevado (60° - 80°) para SE e a direção NNW-SSE, de mergulho moderado a elevado (60° - 80°) para NE (Figura 24).

Figura 24. Gráfico de frequência das medidas de direção das fraturas tectônicas medidas na Pedra do Quitandinha.

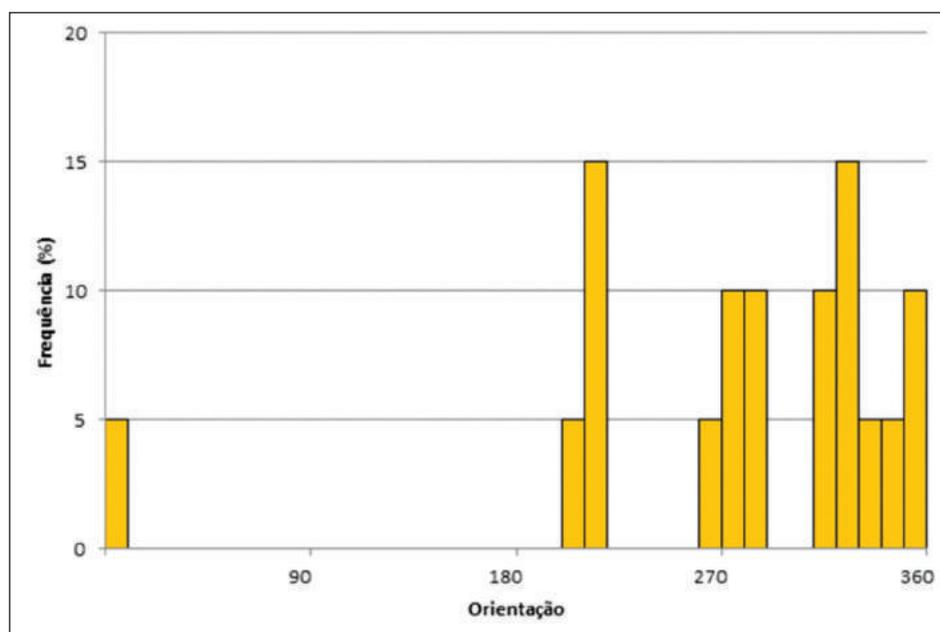
Os dados de medidas de orientação das fraturas (Tabela 2) foram obtidos nos afloramentos da parte mais superior do maciço, logo, o seu mergulho tende a ser horizontal a baixo (0°-30°). Todas as fraturas possuem mergulho para os quadrantes a oeste, sendo possível identificar três famílias de fraturas: uma família mais frequente, com mergulho para NW, outra com mergulho para W e uma menos ocorrente com mergulho para SW (Figura 27).

Figura 27. Gráfico de frequência dos valores de sentido de mergulho das fraturas de alívio.

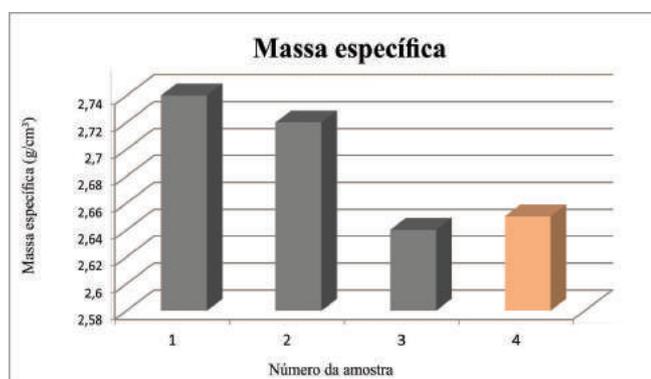
Os valores de massa específica determinados para as amostras de biotita gnaiss apresentam valores decrescentes da amostra 1 para a amostra 3 (Tabela 4). Não houve variação significativa entre as amostras 1 e 2, entretanto a amostra 3 apresenta um valor bastante inferior (Figura 28). Isso acontece, provavelmente, pois a amostra 3 está mais alterada e, conseqüentemente, é mais porosa. O aumento da porosidade implica em presença de ar no volume da amostra, o que diminui a sua densidade.

Figura 28. Gráfico com valores de massa específica para cada amostra. Em cinza estão representadas as três amostras de biotita-hornblenda gnaiss e em rosa está representada a amostra de pegmatito.

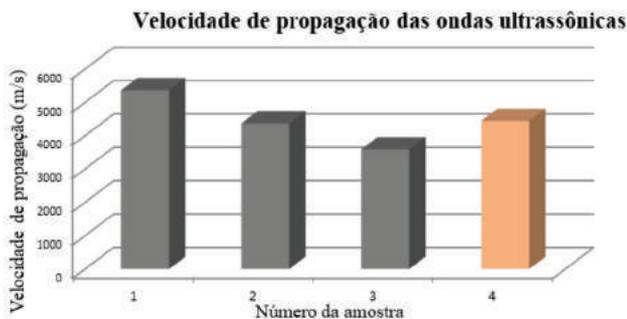
A partir da observação dos resultados das análises realizadas, é possível caracterizar um aumento progressivo do grau de alteração da Amostra 1 para a Amostra 3, representado pela diminuição na velocidade de propagação das ondas ultrassônicas (Figura 30).

**Figura 30.** Gráfico do valor médio de velocidade ultrassônica, em m/s, para cada amostra analisada.

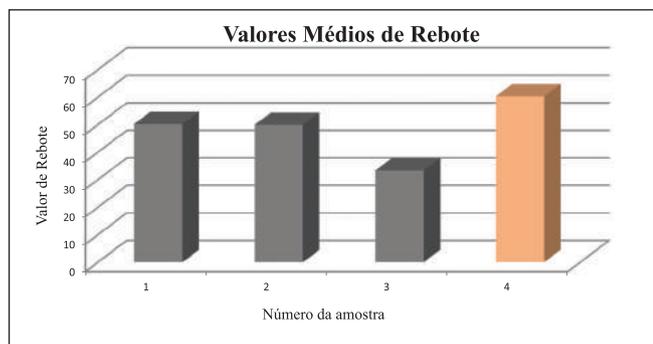
Apesar de possuírem graus de alteração diferentes, as amostras 1 e 2 (gnaiss são e gnaiss moderadamente alterado, respectivamente) não apresentaram variação significativa do valor de rebote. Entretanto, a amostra 3 (gnaiss bastante alterado) apresentou um valor consideravelmente inferior, indicando que é necessário atingir um grau de alteração maior para que as propriedades mecânicas da rocha se alterem (Figura 31).

A amostra de pegmatito (Amostra 4) apresentou um valor de rebote substancialmente elevado em comparação com as amostras de gnaiss. Isso acontece por conta das características mineralógicas e texturais do pegmatito: a presença de grandes cristais de microclina e quartzo tornam o material mais resistente ao impacto do esclerômetro.

Figura 31. Gráfico dos valores de rebote determinados para cada amostra.

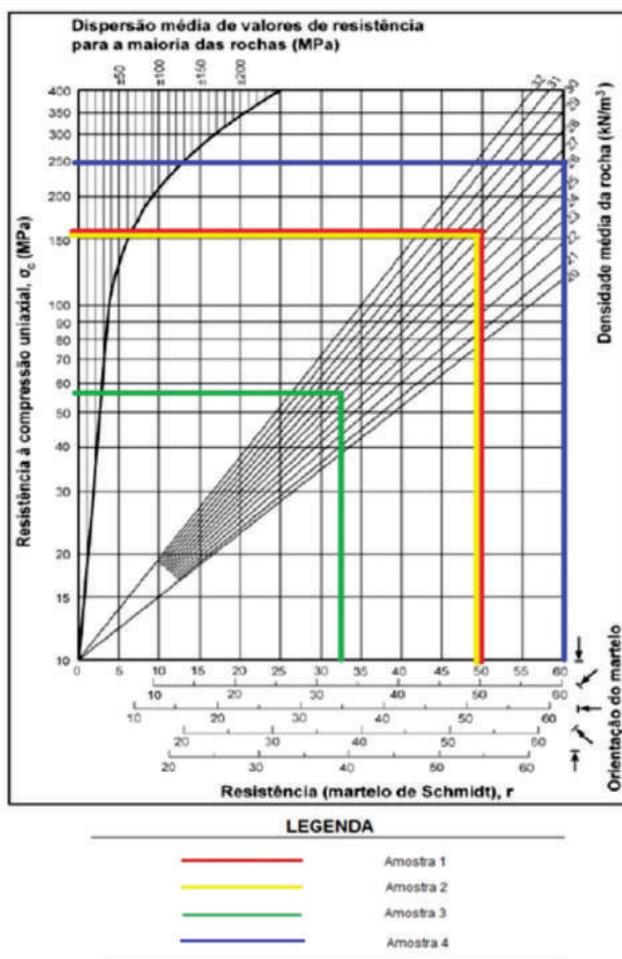
Os valores de rebote foram convertidos para valores de resistência à compressão uniaxial (Figura 32) através de um gráfico que relaciona os valores de rebote com a massa específica da amostra.

Figura 32. Ábaco de Miller - gráfico de correlação entre os valores de rebote e de resistência à compressão uniaxial das amostras analisadas.

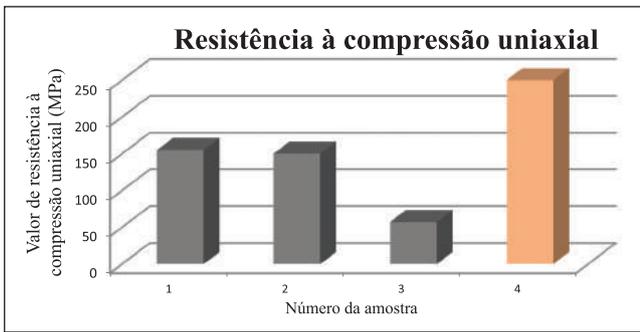
Os valores de resistência à compressão uniaxial seguem o mesmo padrão dos valores de rebote (Figura 33). As amostras 1 e 2 apresentam valores muito semelhantes, enquanto a amostra 3 apresenta um valor bastante inferior. Mais uma vez é possível observar que é necessário um grau de alteração mais elevado para que a rocha perca suas características mecânicas. A amostra de pegmatito exibe um valor muito elevado de resistência à compressão uniaxial quando comparado com os valores das amostras de gnaiss. Esse valor encontrado é reflexo das suas características texturais e mineralógicas, já citadas anteriormente.

Figura 33. Gráfico com os valores de resistência à compressão uniaxial de cada amostra.
