Estudo do comportamento de um escorregamento ativo na Serra da Cantareira - SP

Dissertação apresentada à Escola Politécnica da Universidade de São Paulo para obtenção do grau de Mestre em Engenharia.

> Área de concentração: Engenharia Geotécnica

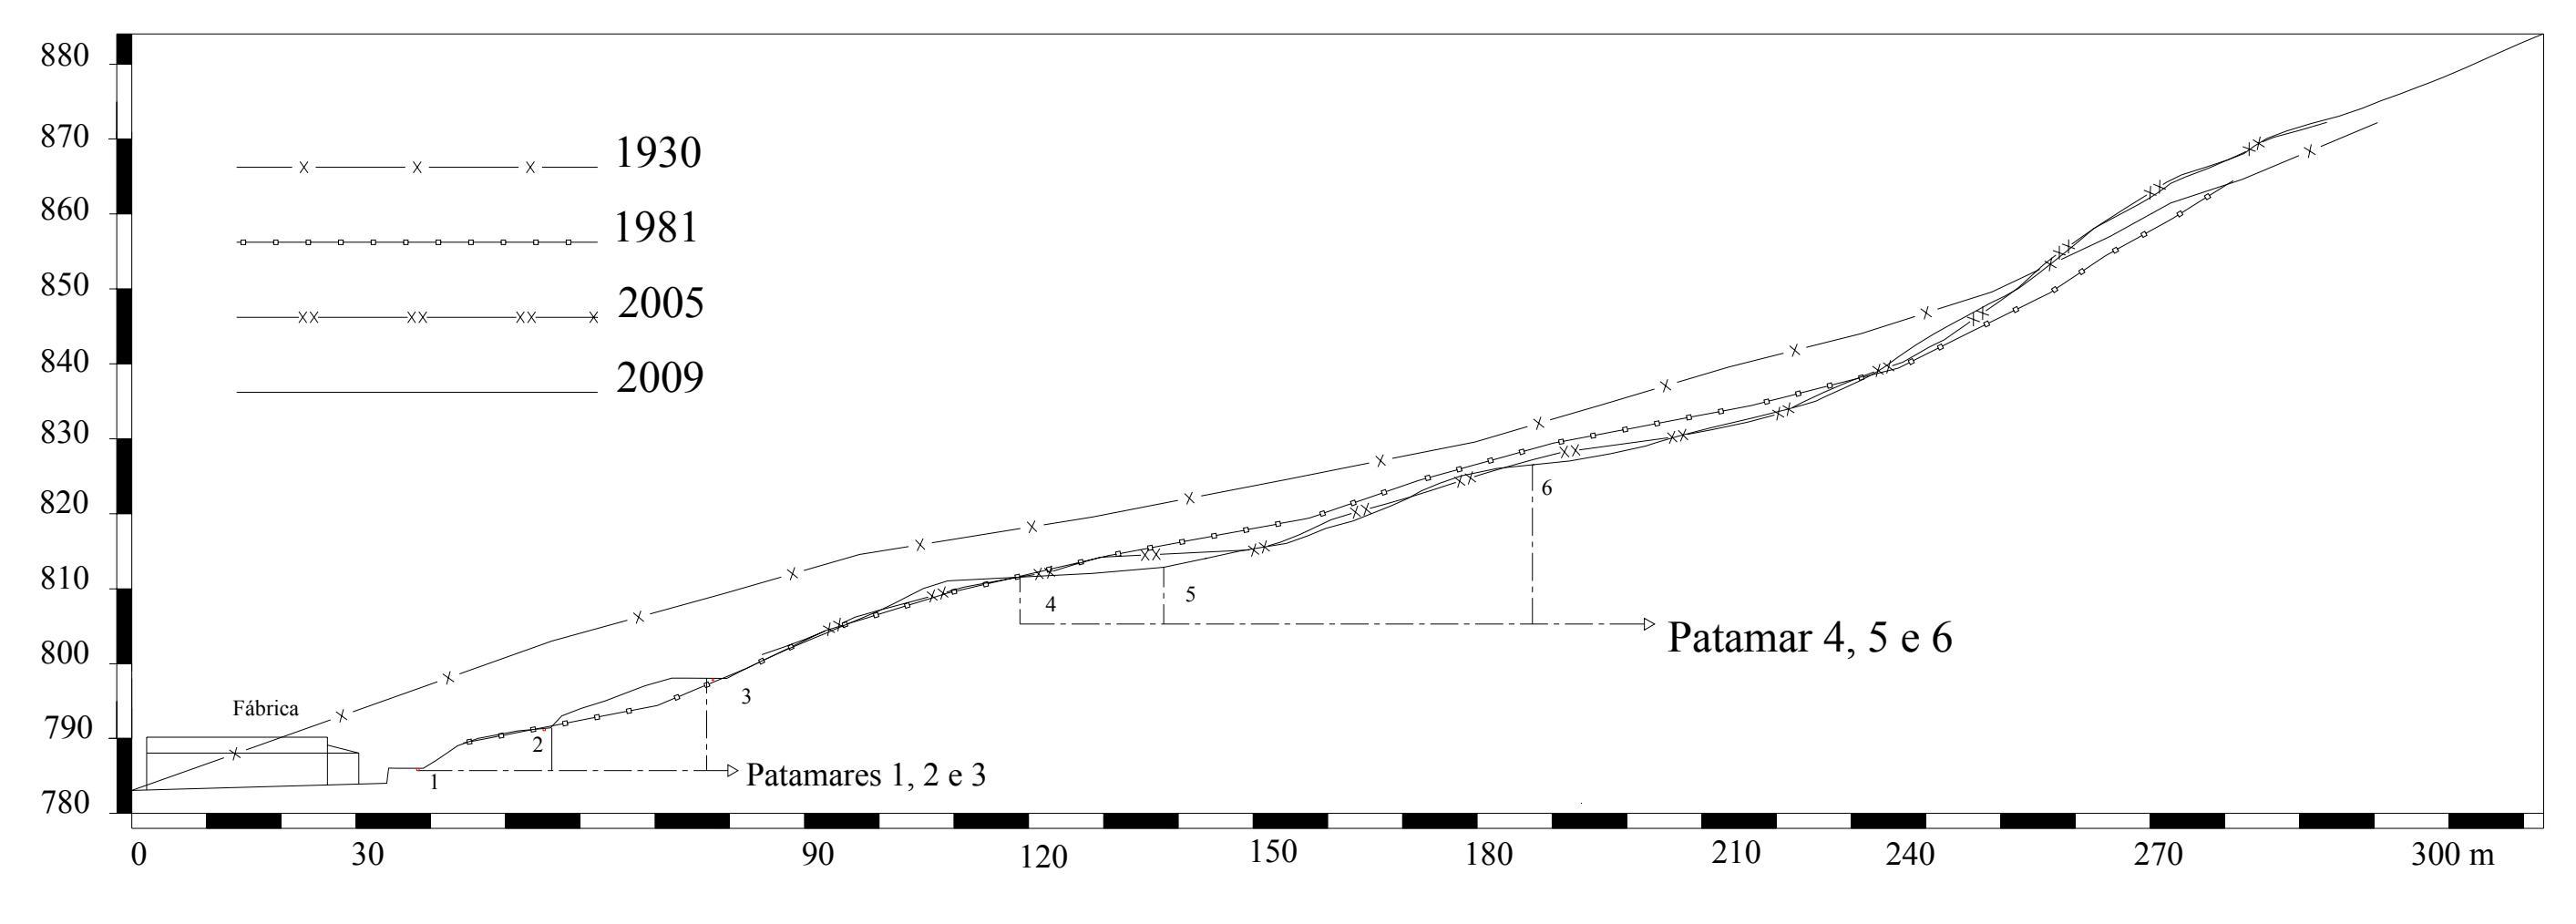
Figura 3.5 Evolução da seção A-A'

Em 1981, a encosta se encontrava bastante modificada em relação a 1931 (Figura 3.5). Observa-se que no pé da encosta uma camada de aproximadamente 10,0 m de espessura de solo foi removida. Esta diferença provavelmente se deu por causa da tentativa de exploração mal sucedida da década de 40. Nas superficies de 2005 e 2009 (Figura 3.5) são visíveis 6 patamares, estes patamares são resquícios de obras de estabilização por retaludamento, realizadas nos anos 80. No ponto 1 está localizado um muro de gabiões e os patamares 2 e 3 tratam de estruturas de concreto que fazem parte de obras de retaludamento executadas na década de 80. Estas estruturas permanecem no local até hoje devido a constantes manutenções que são executadas pelos funcionários da fábrica que está localizada no pé da encosta. Esta fábrica foi erguida na década de 60 e hoje se encontra desativada .

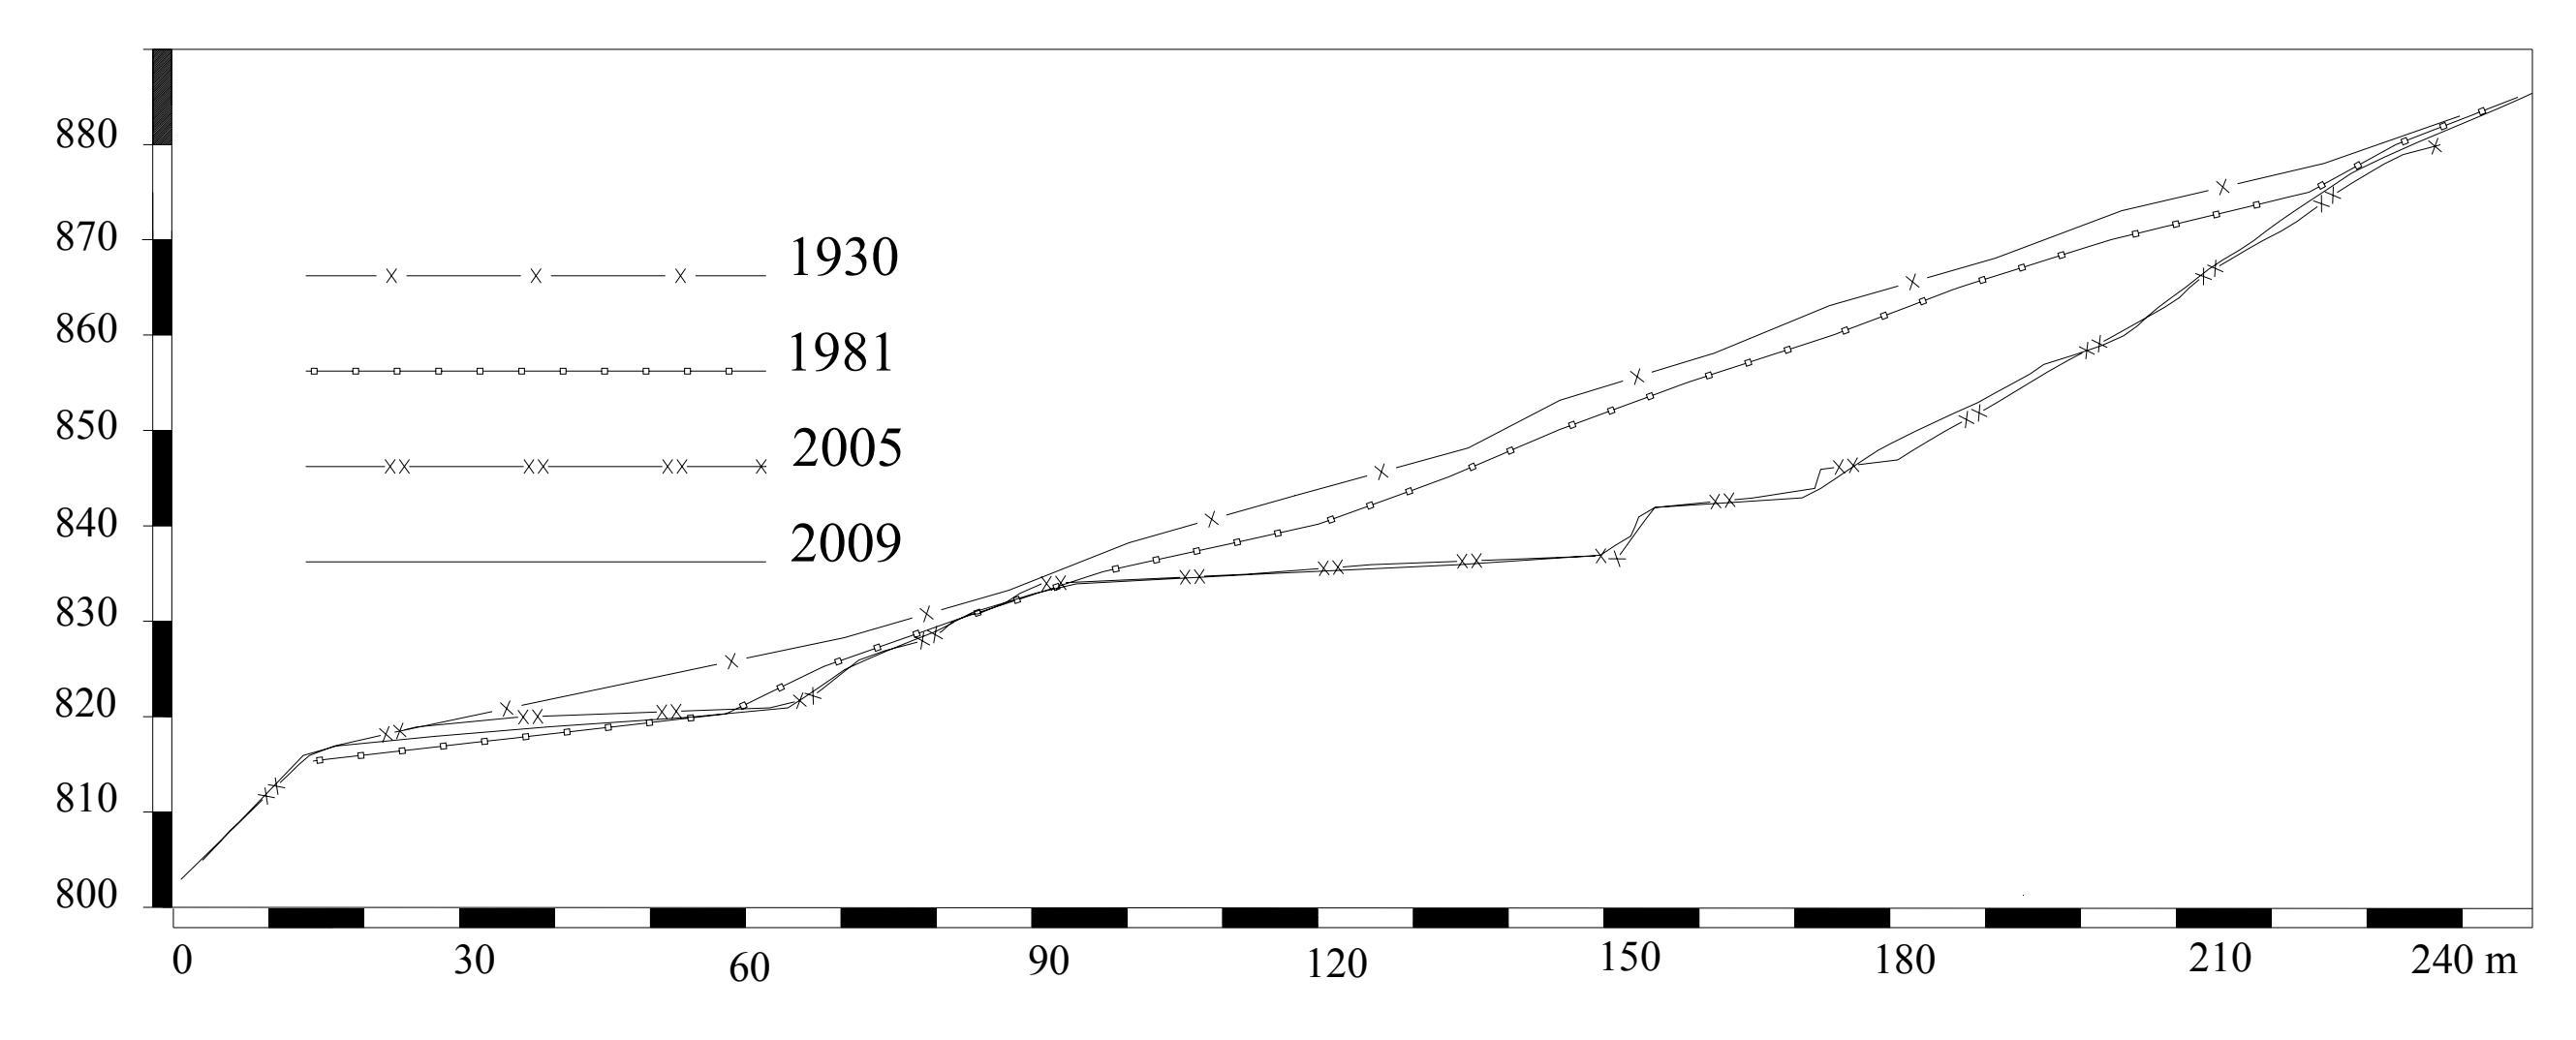
Figura 3.6 Evolução da seção B-B'

A Figura 3.6 mostra a evolução da seção B-B'. Em 1930 a superfície não havia passado por intervenções como a tentativa de exploração de pedreira. Comparando as superfícies de 1930 e 1981, na parte inferior entre as cotas 820 e 830 nota-se um corte, com uma diferença de 5 metros entre as superfícies. Este corte foi realizado para a exploração da pedreira.

As seções de 2005 e 2009 coincidiram em quase todas suas extensões; comparando estas seções com a seção de 1981 nas distâncias horizontais de 90 m até 220 m, observa-se um grande corte com uma espessura média de 14 m. Entre os anos de 1986 e 1994, foi construído o aterro sanitário da Vila Albertina. O solo utilizado para o cobrimento deste aterro foi retirado da encosta em estudo. A diferença de 14,0 m encontrada entre as superfícies obtidas entre os levantamentos topográficos de 1981 e 2009 é devido a esta retirada de solo.

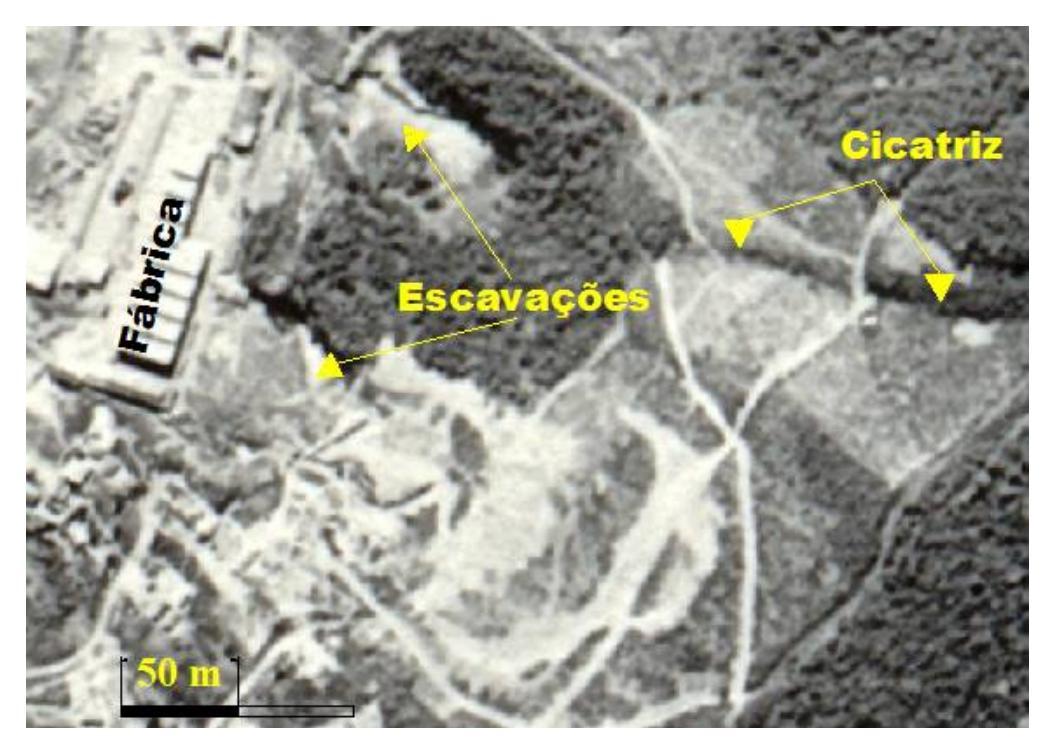
Figura 3.7Aerofotografia de 1962 da região estudada (Geografia-FFLCH-USP)

A Figura 3.7 é uma aerofotografia de 1962, na qual são visíveis as cavas da pedreira e também no pé do talude o telhado da fábrica que foi construída na década de 60 e que hoje se encontra desativada.

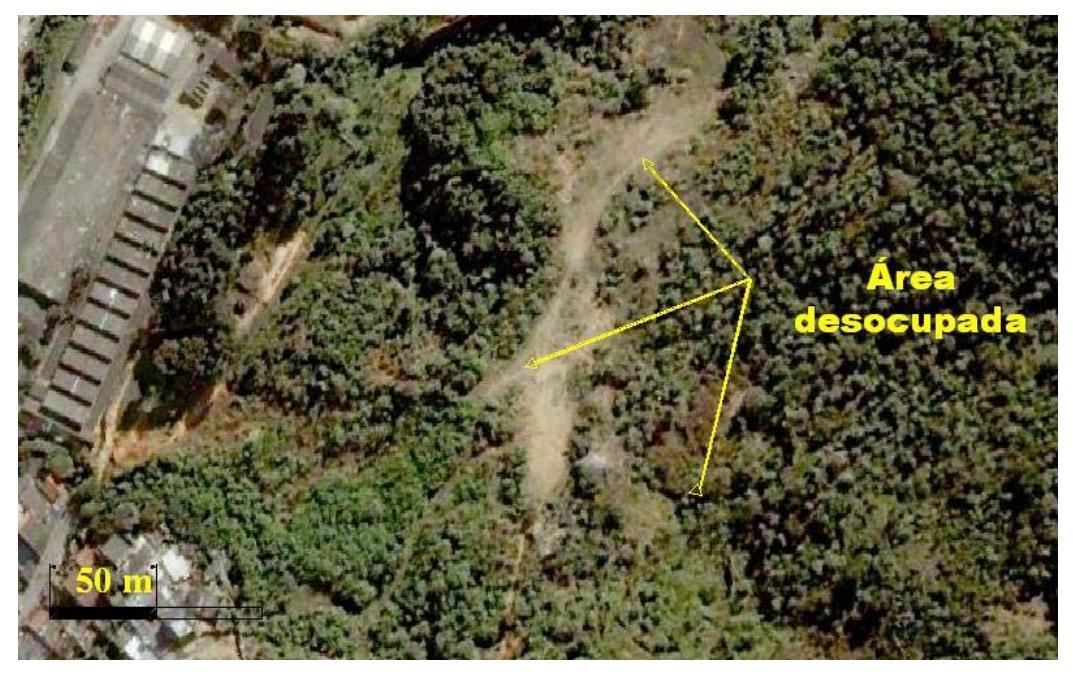
Figura 3.11. Imagem da área abril de 2008 (Google Earth)

Devido ao risco iminente de escorregamento todos os moradores foram removidos em 2006. Nota-se na imagem de satélite 2008, apresentada na Figura 3.11,

que a área manteve-se desocupada desde então, inclusive com recuperação de parte da vegetação.

Atualmente parte da área está coberta por entulhos devido às demolições das casas. No pé do talude a área está em constante modificação resultante das movimentações ocorridas em períodos chuvosos. Trata-se se um escorregamento bastante complexo, pois o movimento se dá de forma diferenciada dos casos clássicos de escorregamentos.

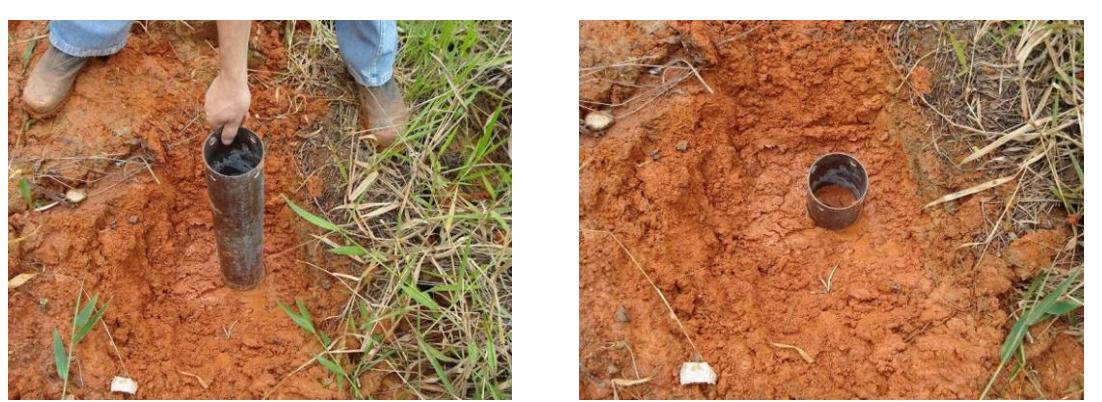
Figura 3.12 Cravação do Tubo 1, próximo ao pé do talude

O material se encontrava bastante mole, sendo possível a cravação manualmente de 35 cm de um tubo Shelby de 4" de diâmetro dentro do terreno. Também foi feita a coleta de amostra deformada no mesmo local. As Figura 3.12 (a) e (b) mostram o tubo antes e após ser cravado no material de aterro.

Neste local, no momento da cravação do tubo se observou o afloramento de água indicando que o nível d'água se encontra bastante elevado nesta área.

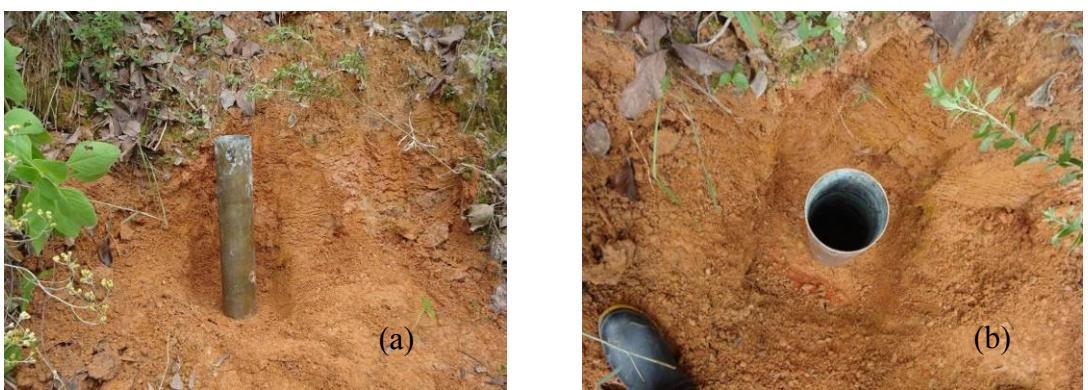
Figura 3.13 Cravação do Tubo 2

Nas Figura 3.13 (a) e (b) estão apresentados partes do procedimento de retirada. O material se encontrava mais rijo e por tanto não foi possível cravar mais do que 15 cm. Devido à dificuldade de cravação causada pela rigidez do solo, a amostra foi amolgada. Também foi recolhida amostra deformada de solo no mesmo local.

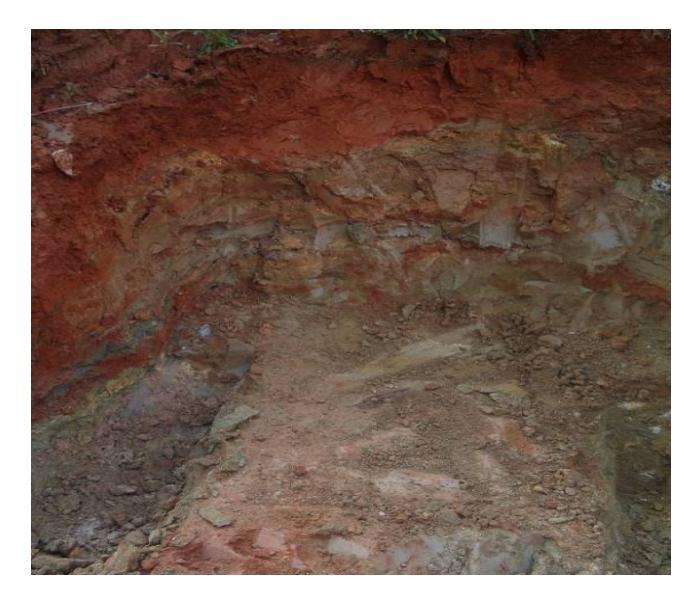
Figura 3.16 Início da escavação

O perfil geológico do terreno nesta região apresentou-se muito variável, com cores e consistências diferentes, conforme pode se ver na Figura 3.16.

O Bloco 2 foi retirado a 2,5m de profundidade e o Bloco 3, contendo o solo avermelhado, foi retirado a 2,75m de profundidade.

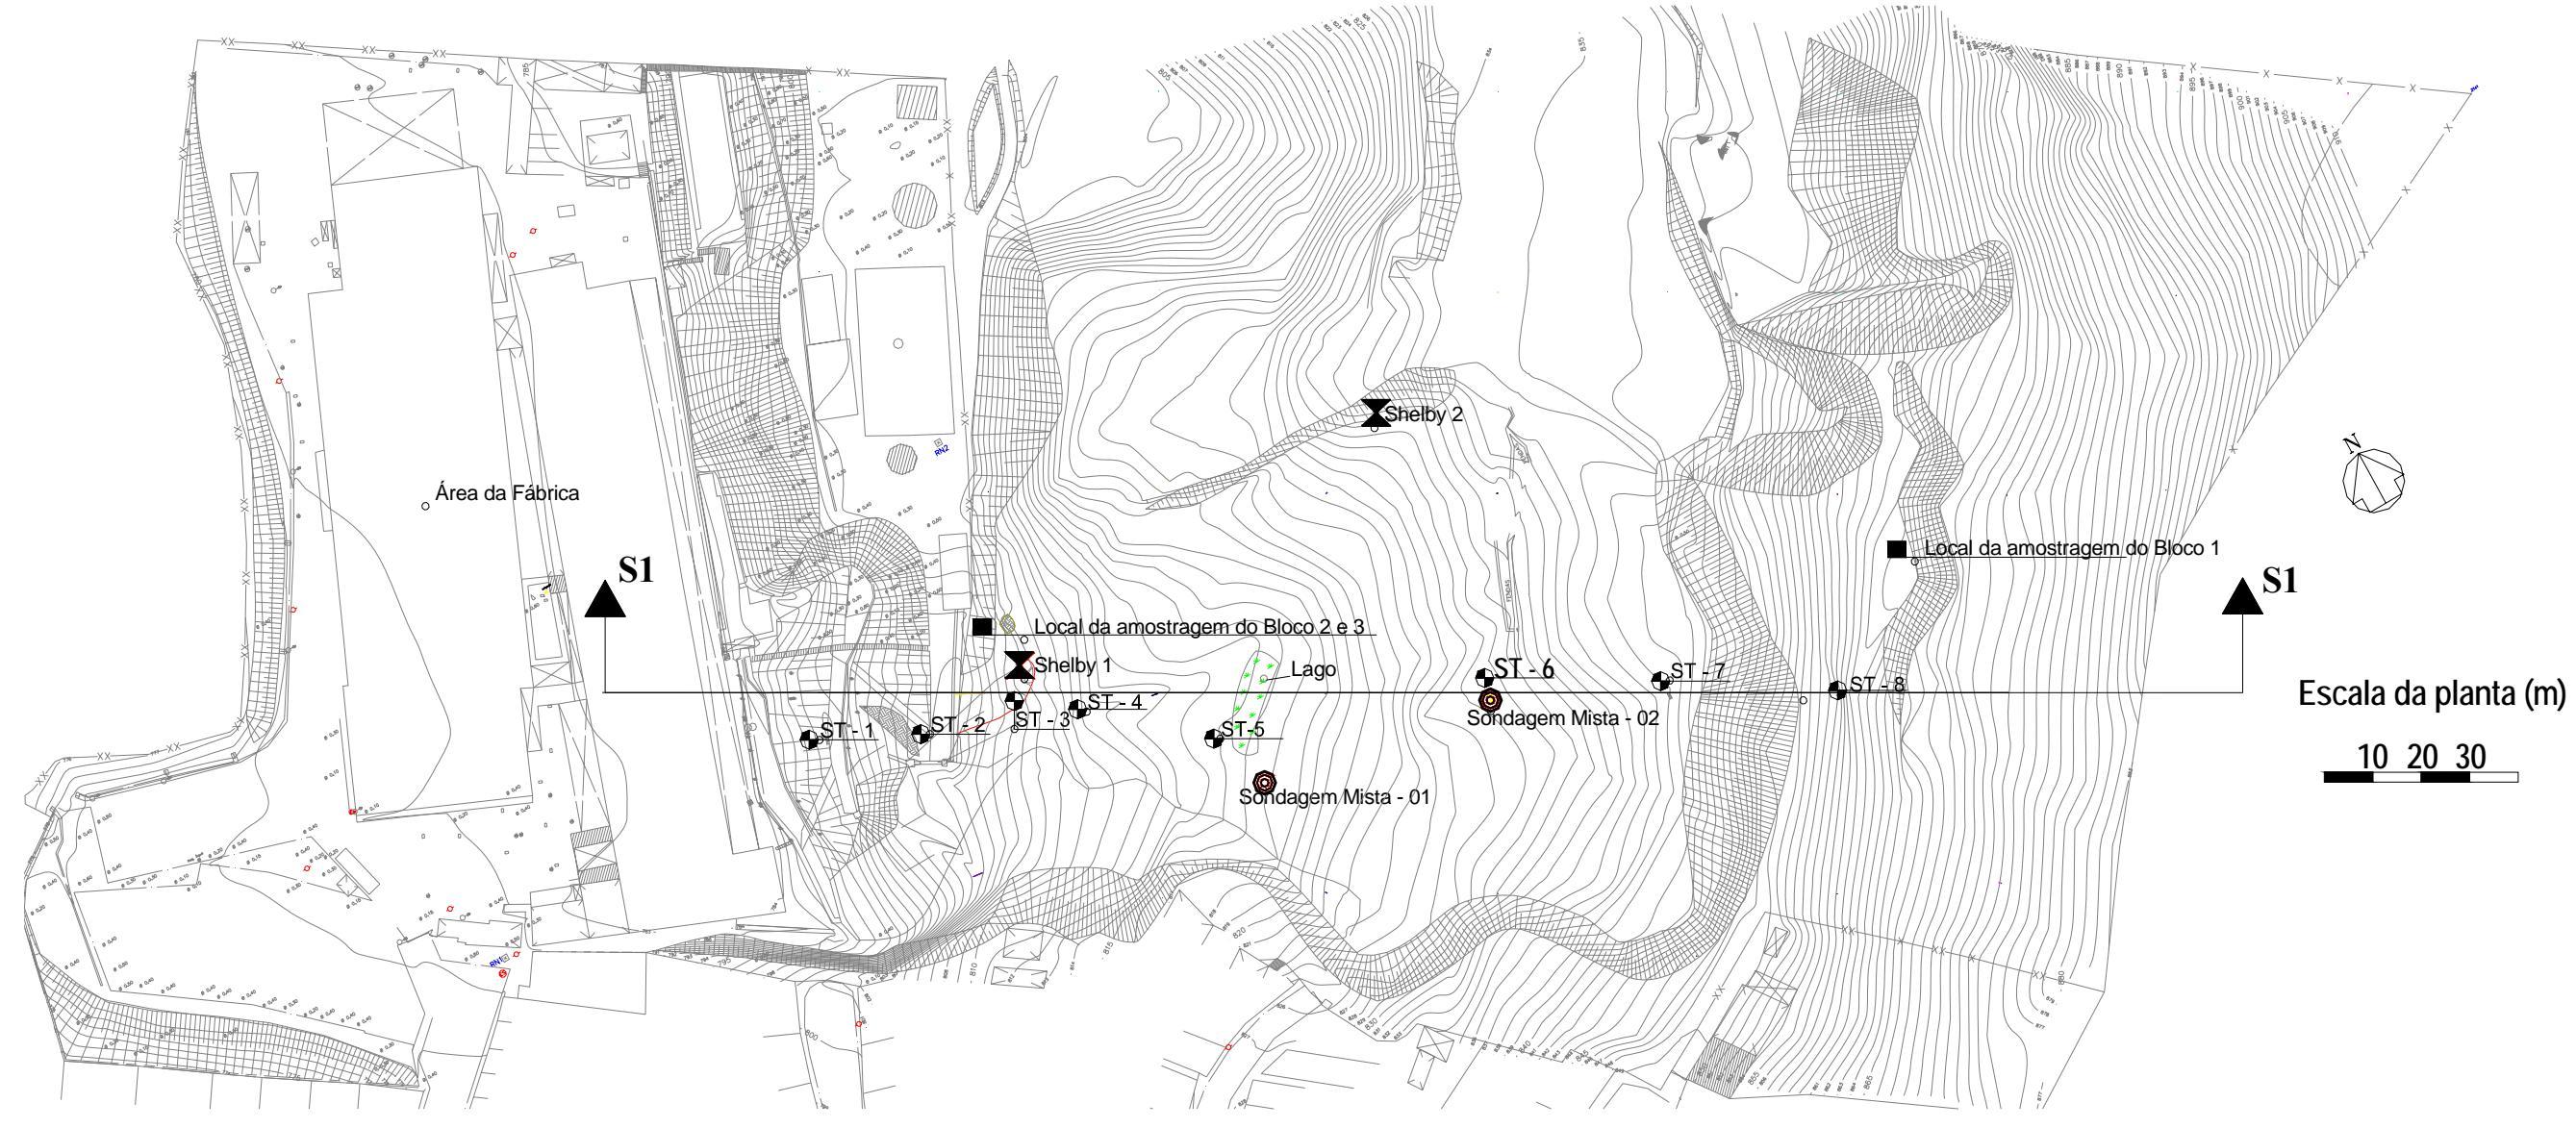
Figura 3.18 Localização das sondagens e das amostragens

Ainda na Figura 3.18, pode ser visto um pequeno lago que existe na encosta, durante o preriodo de monitoramento observou-se que este lago permaneceu sempre com uma lâmina d'água entorno de 30,0 cm.

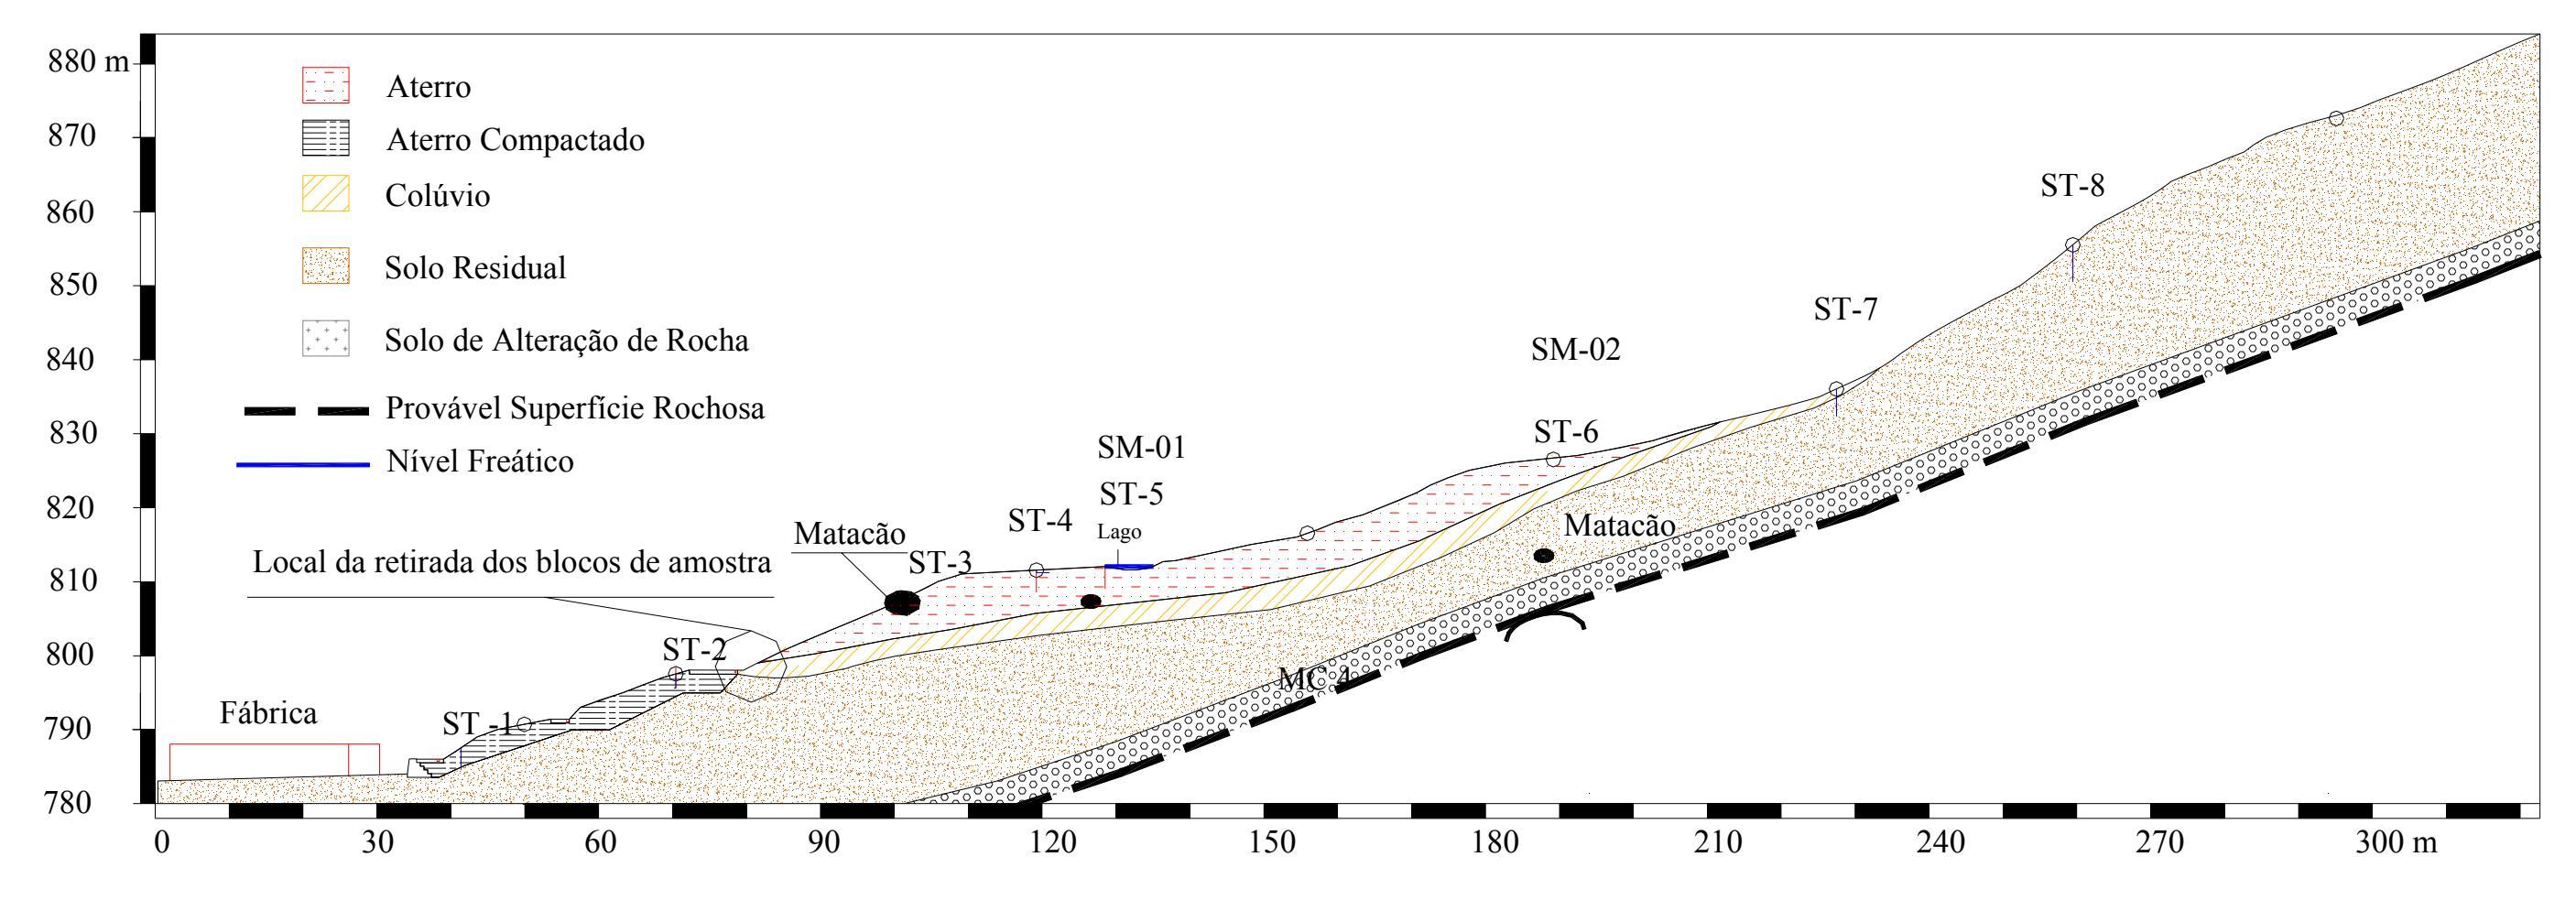
Figura 3.19 Perfil geotécnico da encosta da Vila Albertina

Na Figura 3.19 do Capitulo 3, foi apresentado um perfil geotécnico da região, observase que o solo existente aos 8,5 m de profundidade é o aterro.

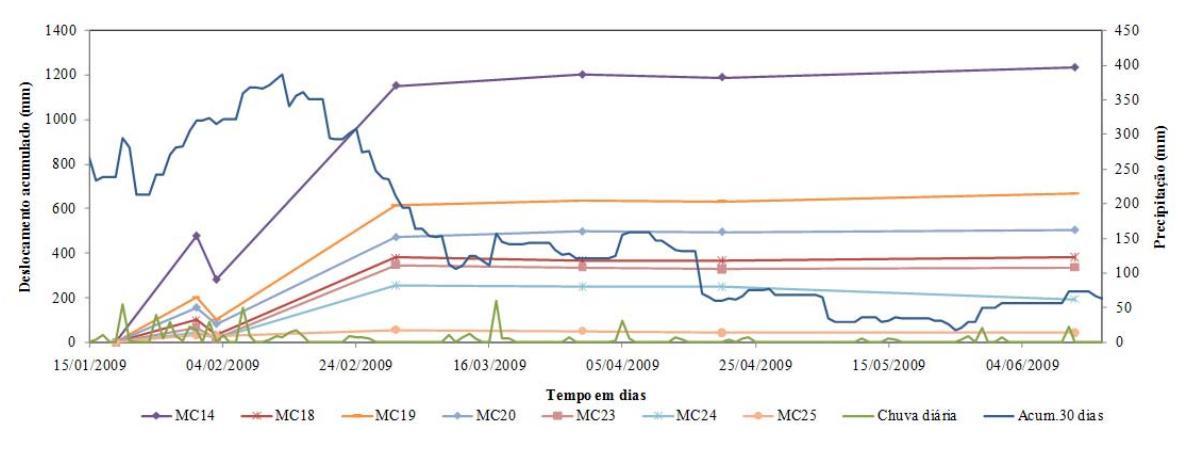
Figura 4.4 Deslocamentos acumulados medidos de janeiro a junho de 2009

Os deslocamentos destes marcos estão representados na Figura 4.4, cada ponto do gráfico foi plotado sempre em relação a leitura zero. De janeiro a maio os marcos MC14, MC18, MC19, MC20, MC23 e MC24 apresentaram deslocamento total que variaram de 200 a

1200 mm. O MC25 apresentou um deslocamento acumulado menor, porém significativo em torno de 50 mm. Todos estes marcos ainda continuaram a se movimentar após o início de março, mas com velocidades bastante reduzidas.

O marco MC9 apresentou uma movimentação bastante grande entre os dias 19 de janeiro e 3 de fevereiro, chegando a atingir uma velocidade média de 430 mm por dia e depois diminui 75 mm dia após o dia 3 de fevereiro, próximo de zero no início de maio. Na visita realizada para a retirada de amostra notou-se que neste local estavam sendo retirados blocos de matacões e solo, o que pode ter induzido a esta movimentação.

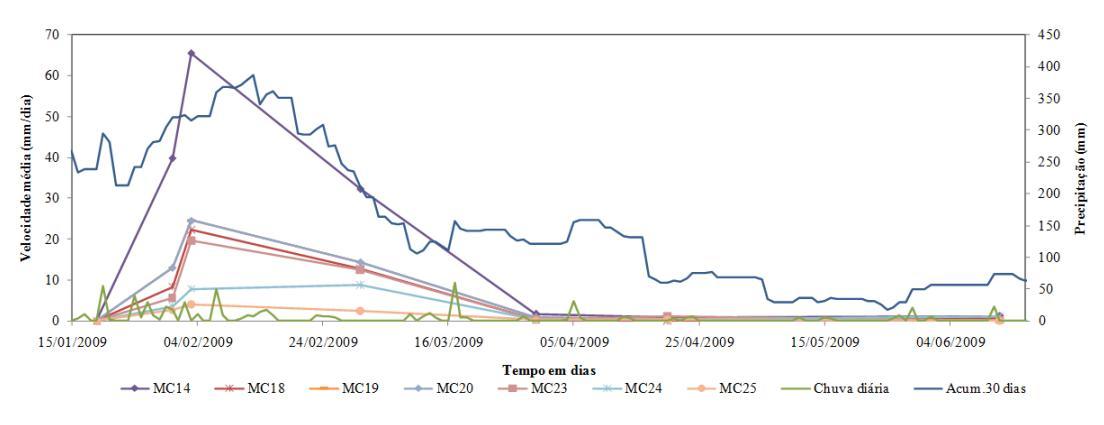
Figura 4.5 Velocidade dos escorregamentos medidas de janeiro a junho de 2009

As velocidades com que os marcos superficiais se deslocaram podem ser vistas na Figura 4.5. Neste gráfico estão plotados a velocidade e a precipitação acumuladas de 30 dias. A velocidade média de deslocamento dos marcos tendeu a aumentar com o aumento da precipitação acumulada de 30 dias, tendo seu pico máximo no mês de fevereiro e à medida que a precipitação diminuiu a velocidade tendeu a zero a partir do mês de maio. Observa-se que os movimentos cessam quando a chuva acumulada dos últimos trinta dias se torna menor do que 150 mm.

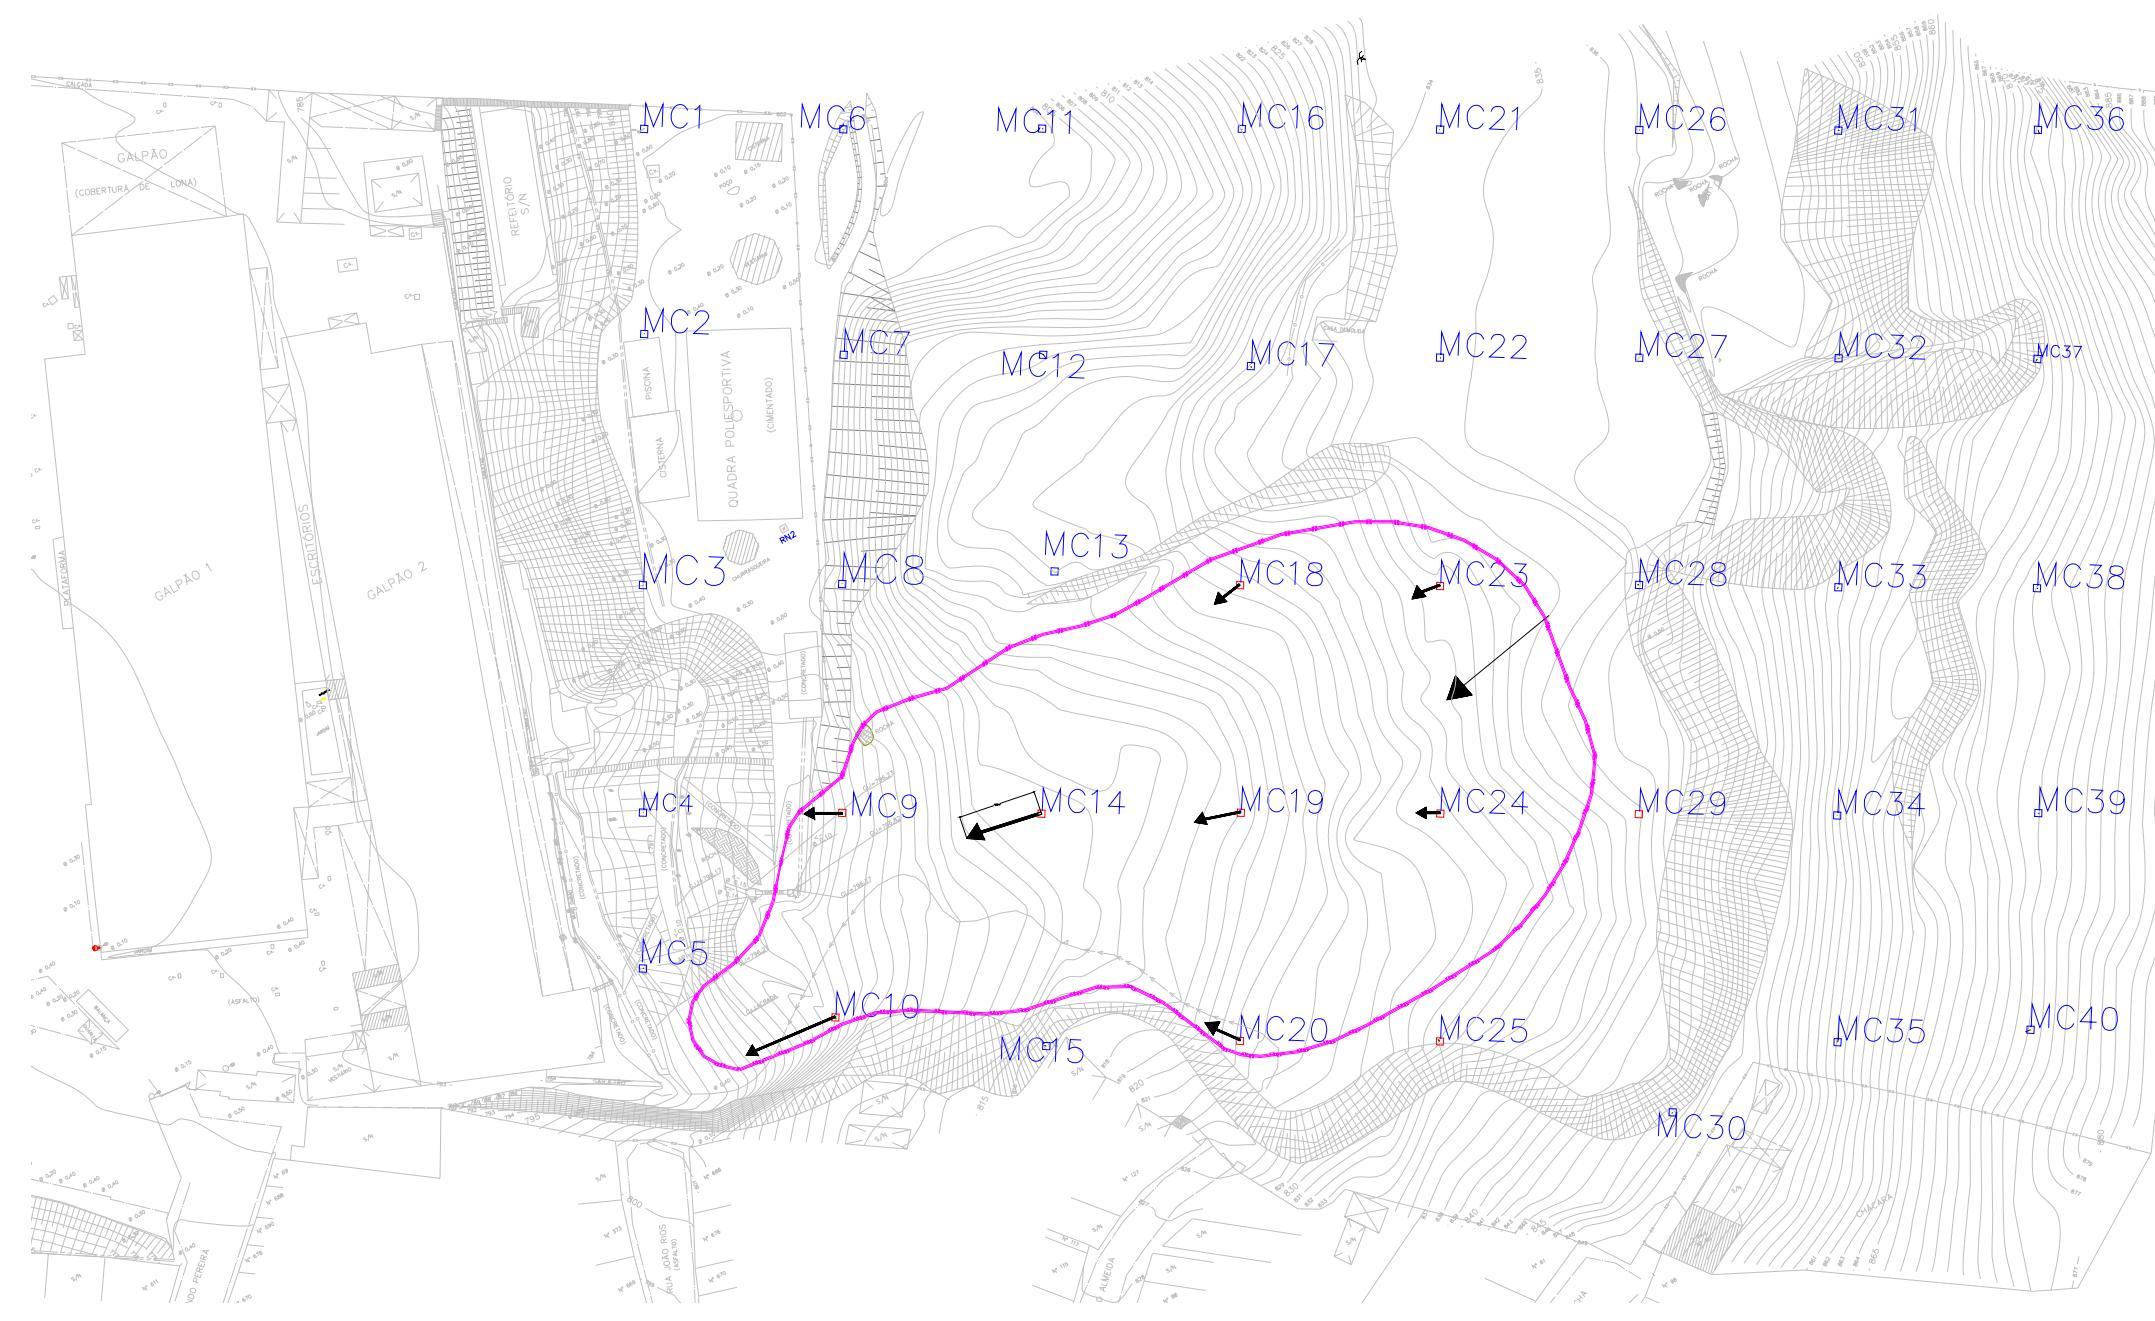
Figura 4.12 Vetores desenhados na planta baixa

Com base nas interpretações destes dados foi possível identificar uma área de escorregamento e desenhar os vetores de deslocamentos que estão representados na figura não em tamanho real, mas sim aumentados em 10 vezes em relação a escala da planta, para assim se ter uma noção qualitativa do movimento. A região que se movimentou durante o primeiro período de leituras dos marcos está delimitada pela linha desenhada em planta.

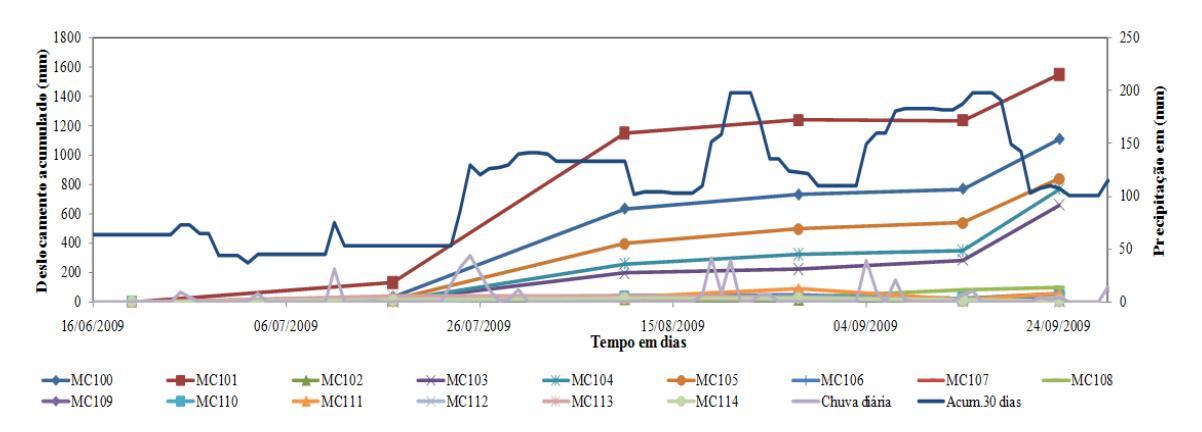
Figura 4.13 Deslocamento acumulado dos novos marcos topográficos

Na Figura 4.13 estão apresentados os deslocamentos obtidos do monitoramento dos novos marcos topográficos instalados e a chuva acumulada dos últimos trinta dias. Os marcos MC100, MC101, MC103, MC104, MC105 foram locados dentro da área de escorregamento onde já haviam sidos detectados movimentos no período chuvoso, observa-se que nestes pontos a encosta se movimentou mesmo nos períodos de meses menos chuvosos; percebe-se que uma chuva acumulada constante de 150 mm do dia 26 de julho a 10 de agosto foi suficiente para tirar do repouso estes marcos.

A malha dos 15 novos marcos mostrou que os MC100, MC101, MC103, MC104, MC105 tiveram deslocamentos acumulados que variaram de 770 mm a 1550 mm conforme mostra a Figura 4.13. Estes marcos estão localizados na metade inferior do escorregamento, onde o nível freático é quase superficial mesmo no período em que as chuvas ocorrem em menor frequência. Os marcos que foram locados na metade superior do escorregamento não tiveram grandes movimentos; sendo assim conclui-se que durante o período em que as chuvas acumuladas atingiram mais 150 mm, apenas a metade inferior entrou em movimento. Para a metade superior começar a mover é necessário que as chuvas acumuladas sejam maiores que 250 mm, conforme pode ser visto na Figura 4.13.

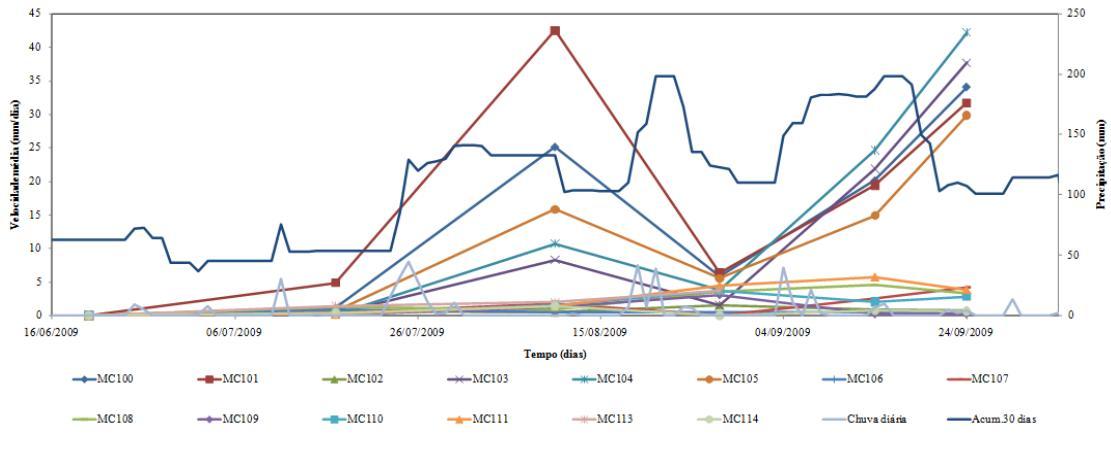
Figura 4.14 Velocidade média dos novos marcos topográficos

Após o dia 6 de setembro as chuvas tornam a aumentar chegando próximo dos 200 mm no dia 20 de setembro. Neste intervalo de tempo o gradiente de velocidades dos 5 marcos citados acima também aumentam, variando de 25 mm/dia a 42 mm/dia, como pode ser observado na Figura 4.14. Os demais marcos não apresentaram movimentações.
