Estudo do comportamento de um escorregamento ativo na Serra da Cantareira - SP

Dissertação apresentada à Escola Politécnica da Universidade de São Paulo para obtenção do grau de Mestre em Engenharia.

> Área de concentração: Engenharia Geotécnica

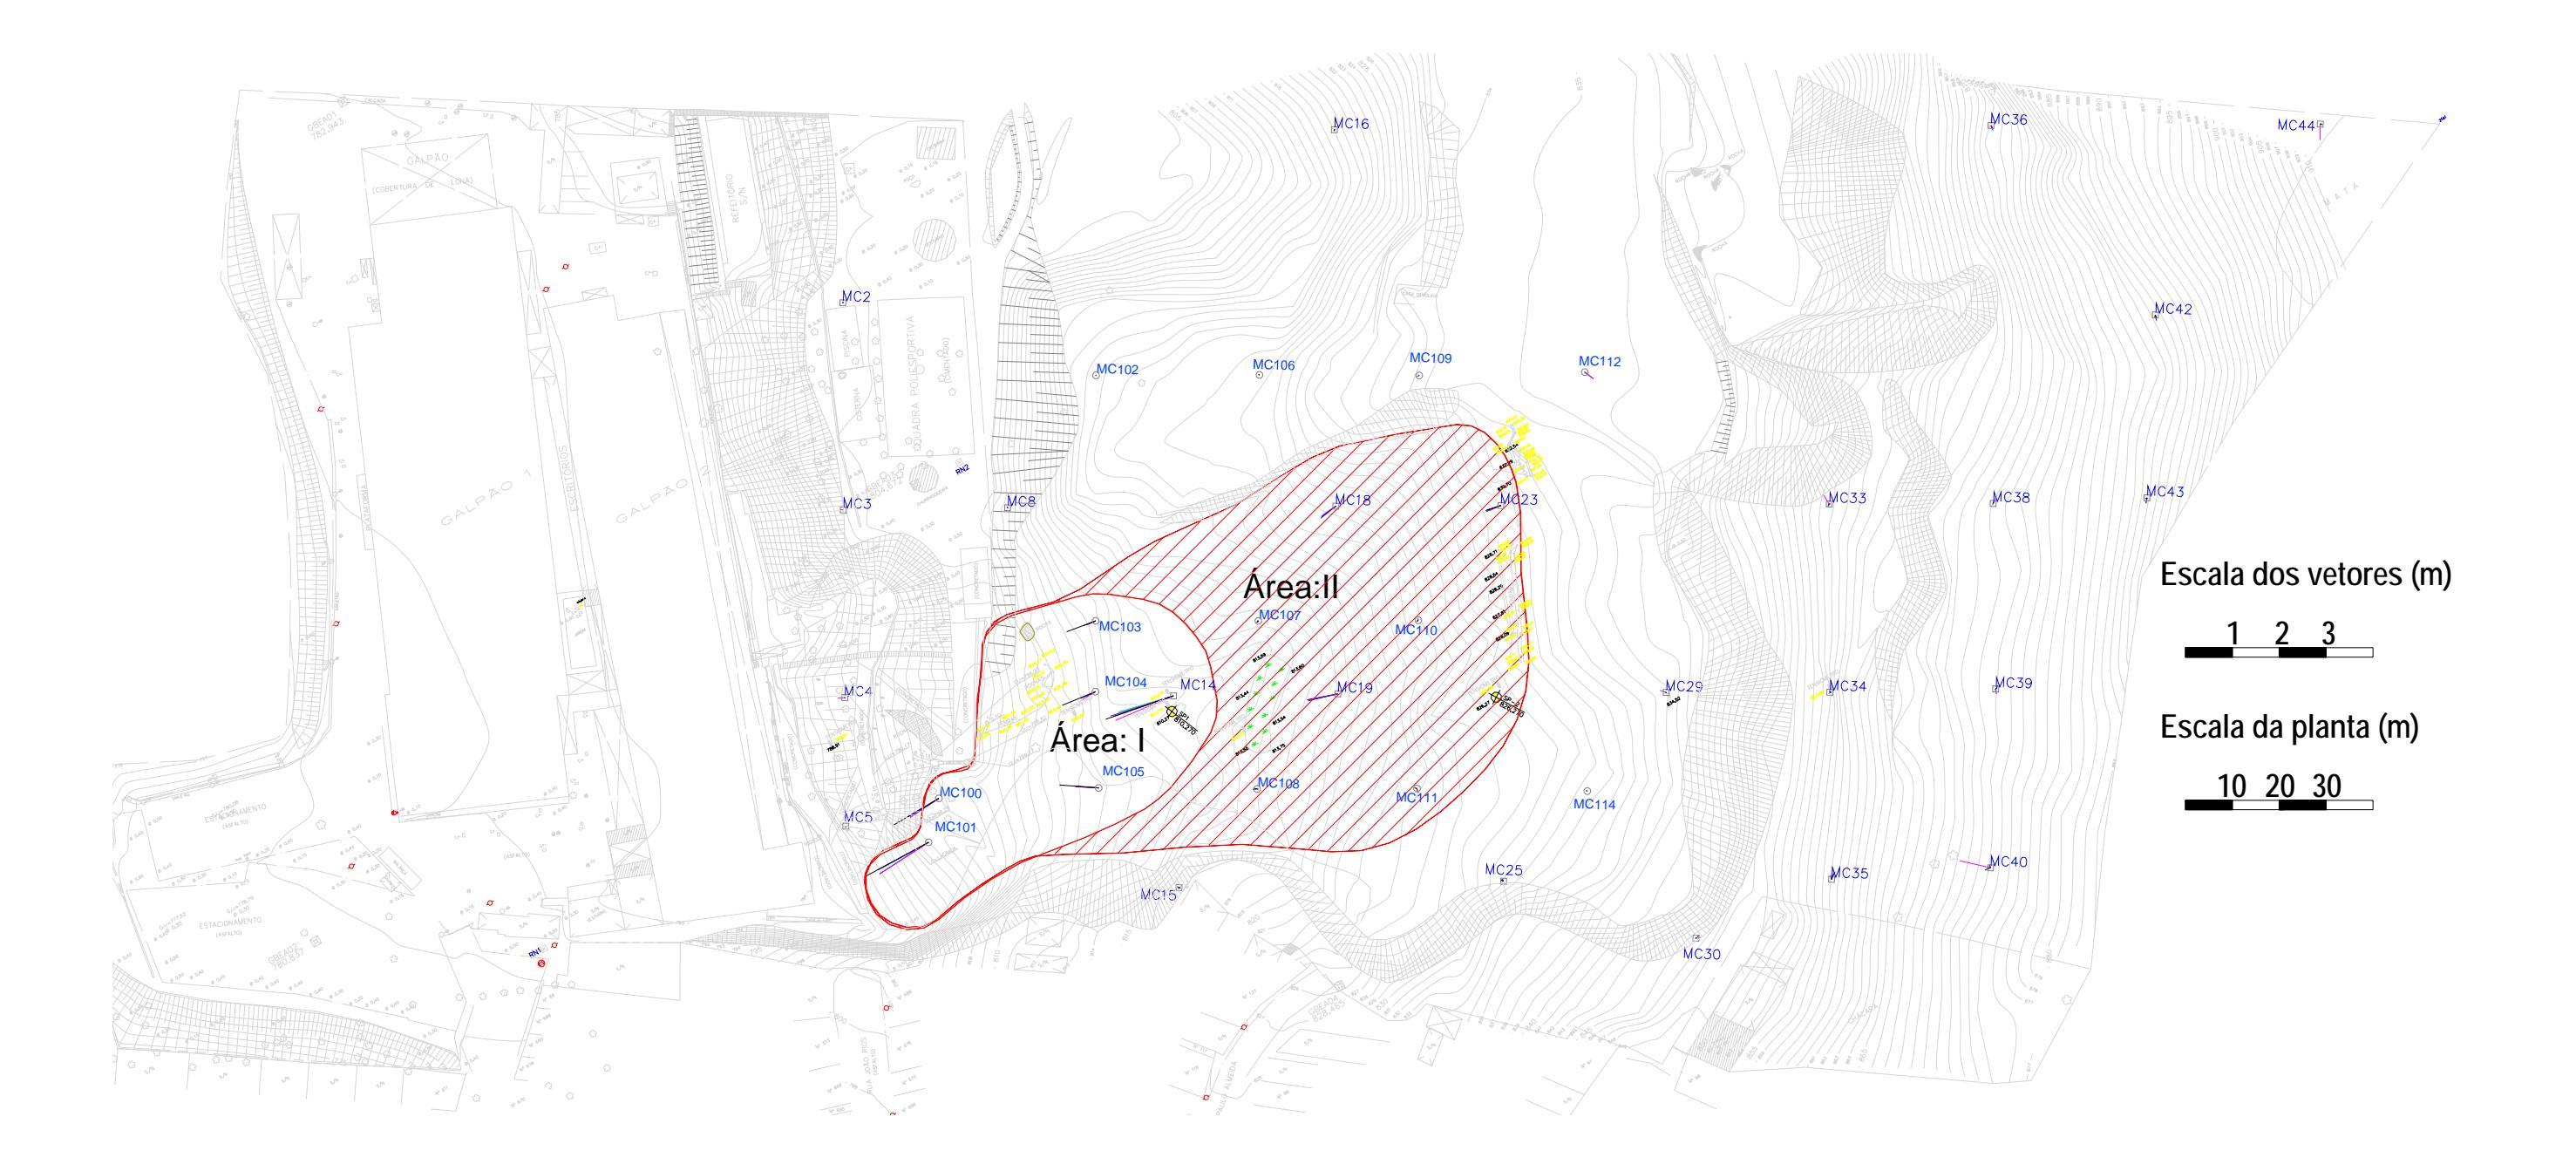
Figura 4.15 Áreas de escorregamentos

A Figura 4.15 ilustra as áreas que se movem durante o período chuvoso. Observou-se que a área I tem em torno de 2800 m² e o movimento desta área inicia-se quando a chuva acumulada de 30 dias, é maior do que 150 mm. Quando a precipitação acumulada foi maior do que 250 mm, os marcos localizados dentro da área 2 também entraram em movimento. A soma destas duas áreas mede 8400 m².

Observa-se que para a segunda metade do mês de março a chuva acumulada de trinta dias é menor do que 150 mm as velocidades médias de deslocamentos diminuem.

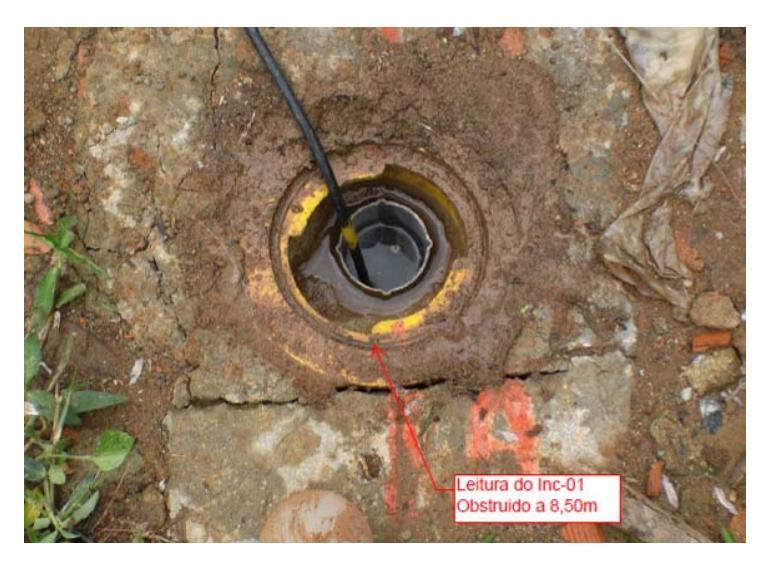
Figura 4.19 Inclinômetro I-01 preenchido com água

O Nível d'água neste ponto manteve-se durante o período de monitoramento próximo a superfície, como pode ser visto na Figura 4.19 a seguir.

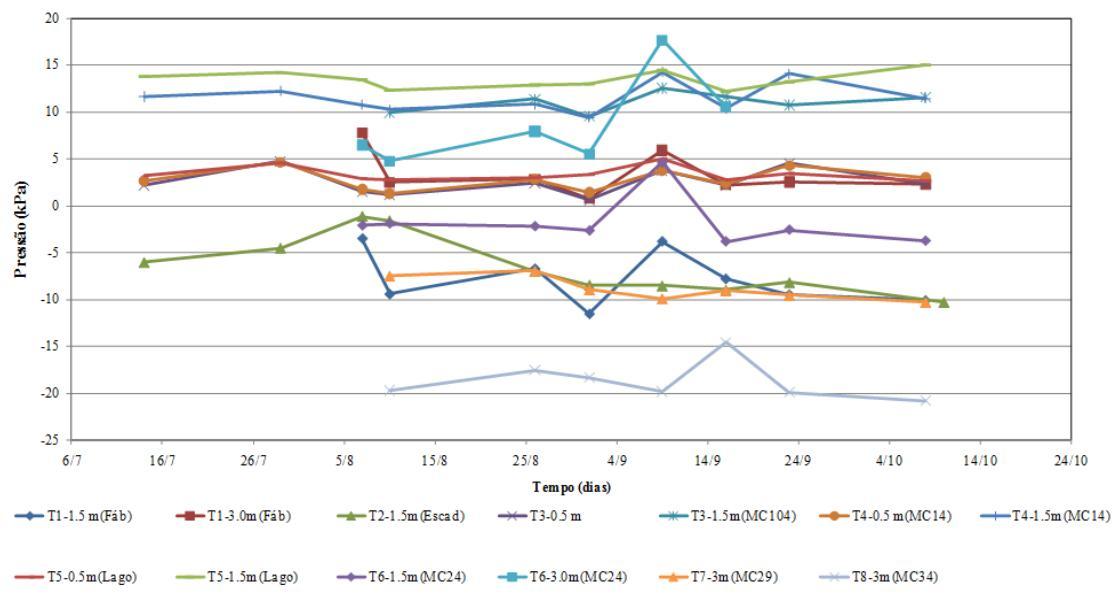
Figura 4.25 Variação das pressões ao longo do tempo

Os tubos que foram instalados dentro da massa de escorregamento mantiveram-se com pressões positivas, revelando a existência de um nível piezométrico próximo à superfície ou em alguns casos acima da superfície do terreno. Existe entre as leituras dos tubos instalados no mesmo ponto, porém em profundidades diferentes, uma diferença de pressão, o que vem a demonstrar a existência de fluxo de água na encosta.

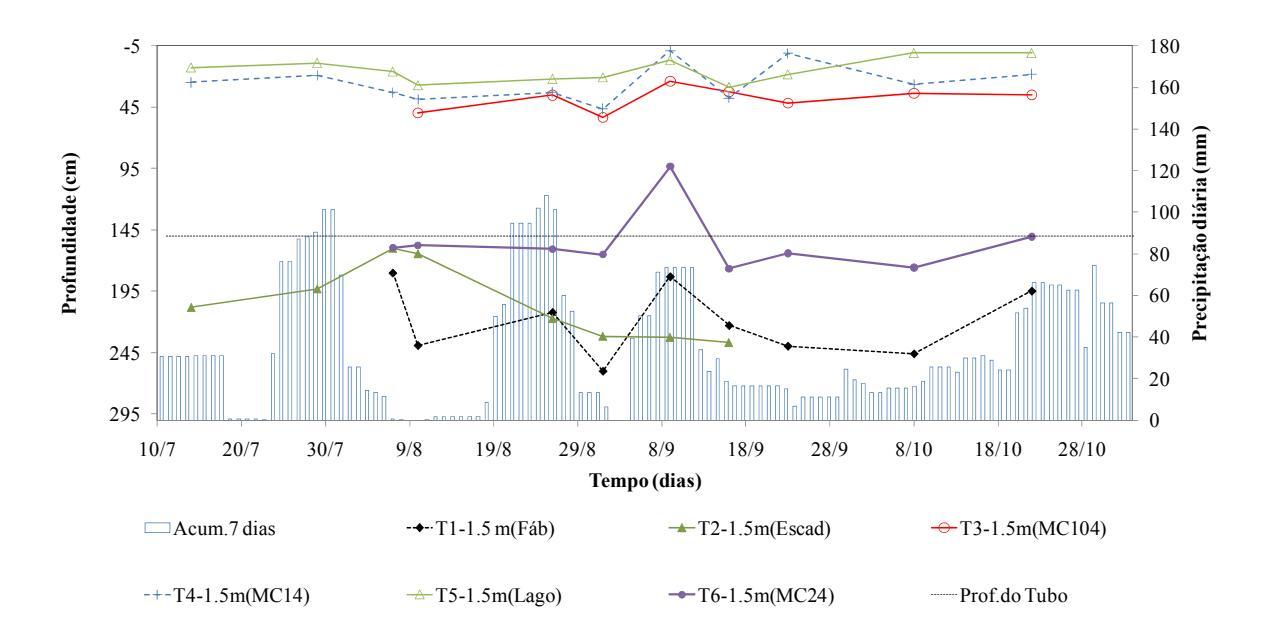
Figura 4.37 Variação do nível freático dos tubos instalados a 1,5 m de profundidade

O comportamento das pressões registradas através dos tubos de 1,5 m de profundidade mostrou que a variação do lençol freático teve uma tendência a acompanhar a precipitação diária; na Figura 4.37 estão desenhadas as variações do nível freático de cada tensiômetro de 1,5 m. Uma nítida diferença entre o nível freático dos tensiômetros que estão dentro da massa

em movimento e dos que estão fora pode ser vista nesta Figura 4.37. A área que move-se manteve o nível freático próximo a superfície e no dia 9 de setembro o tensiômetro T5-1,5 m indicou a existência de artesiânismo. Dentro da área que manteve-se parada neste período os tensiômetros indicaram que o nível freático encontrava-se na sua maior parte do tempo menor que 1,5 m.

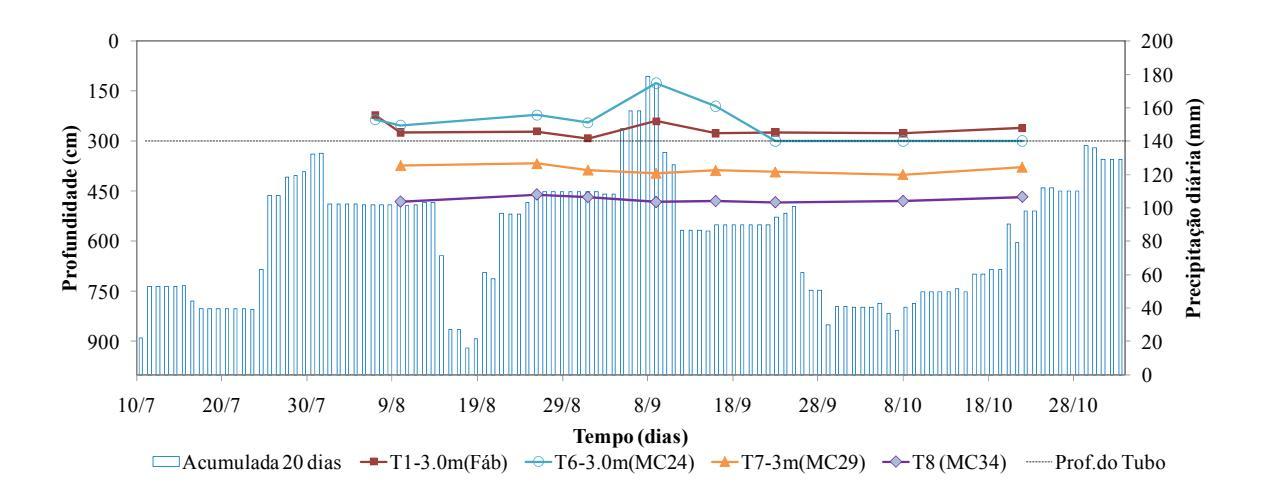
Figura 4.38 Variação do nível freático dos tubos instalados a 3,0 m de profundidade

Os tubos T7-3m e T8-3m indicaram que o lençol freático encontra-se numa profundidade superior a que foram instalados; as pressões totais registradas por estes tubos foram negativas. O nível do lençol freático para T1-3 m ficou oscilando entre 3 e 2,5 metros de profundidade e o T6-3m teve uma elevação do lençol até quase um metro nos primeiros dias de setembro, podendo ser reflexo das chuvas ocorridas no final do mês de agosto.

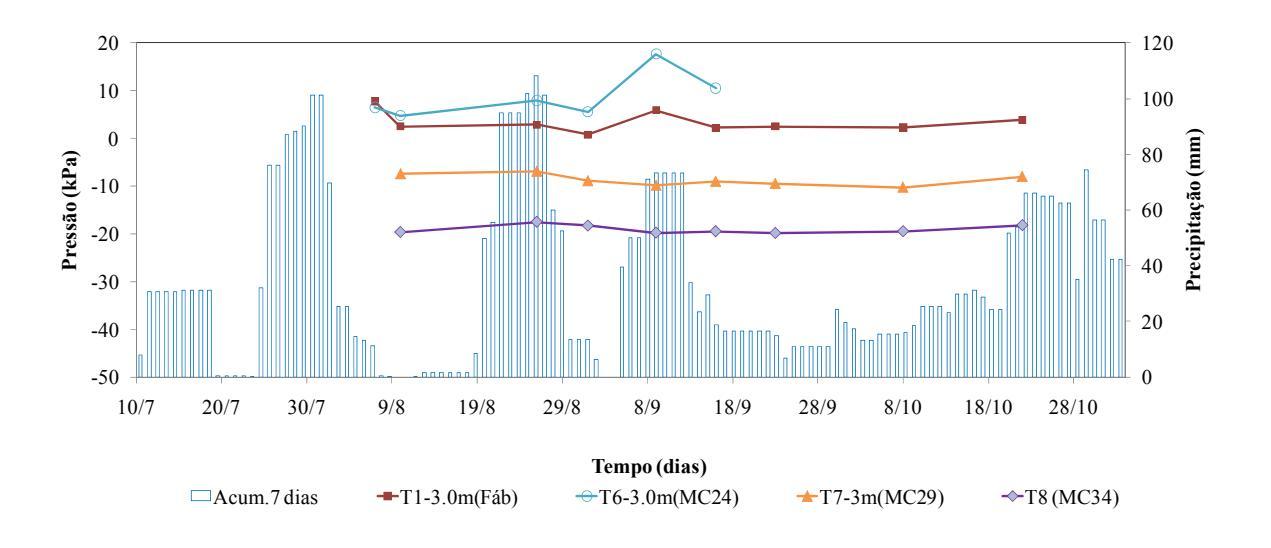
Figura 4.39 Variação do nível piezométrico dos tubos instalados a 3,0 m de profundidade e precipitação acumulada de 7 dias versus tempo

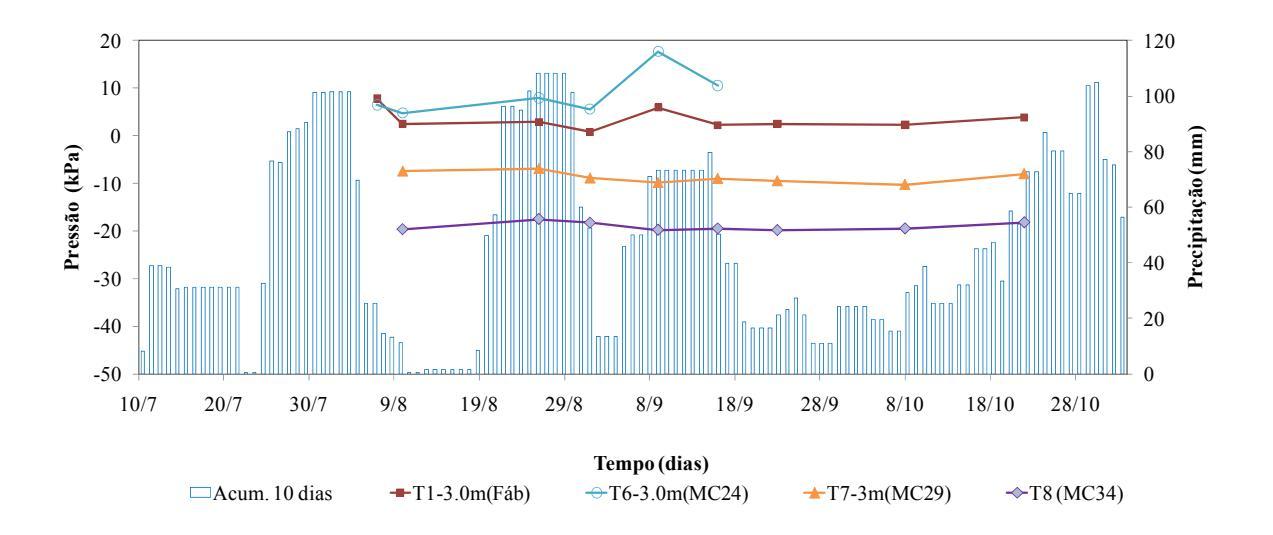
Figura 4.40 Variação do nível piezométrico dos tubos instalados a 3,0 m de profundidade e precipitação acumulada de 10 dias versus tempo

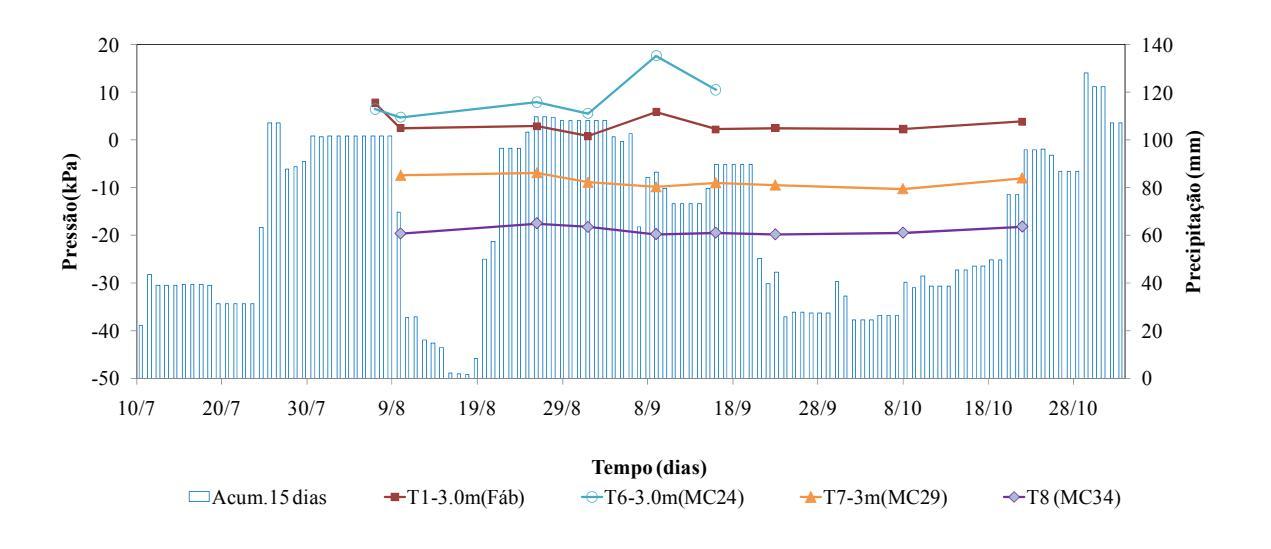
Figura 4.41 Variação do nível piezométrico dos tubos instalados a 3,0 m de profundidade e precipitação acumulada de 15 dias versus tempo

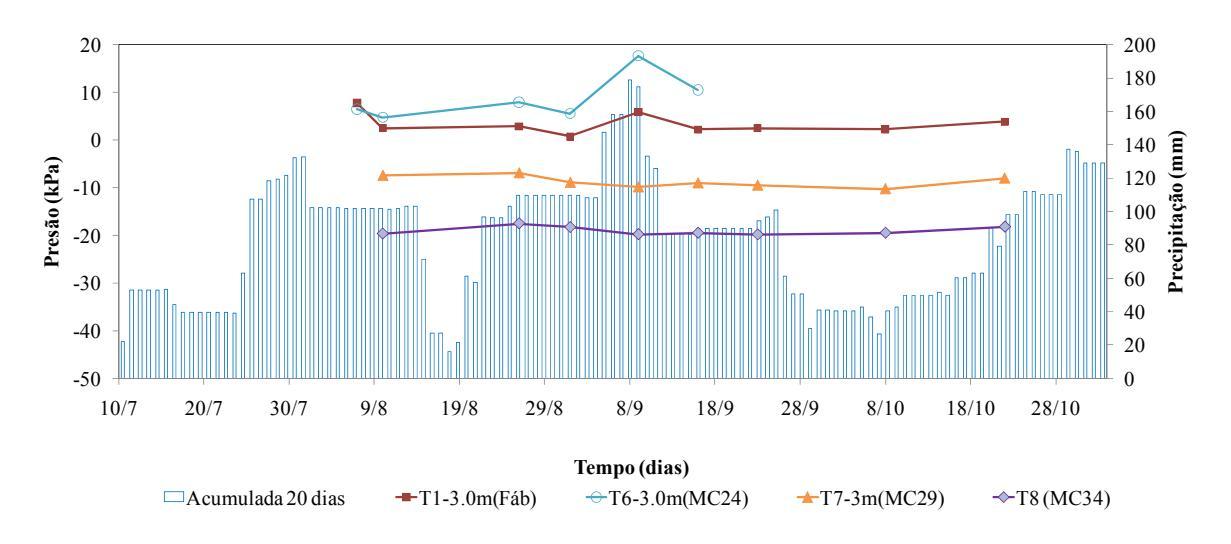
Para estes tensiômetros a chuva que melhor se correlacionou foi a acumulada de 20 dias. As correlações entre as precipitações e a variação das pressões estão apresentadas da Figura 4.39 até a Figura 4.2.

Figura 4.42 Variação do nível piezométrico dos tubos instalados a 3,0 m de profundidade e precipitação acumulada de 20 dias versus tempo

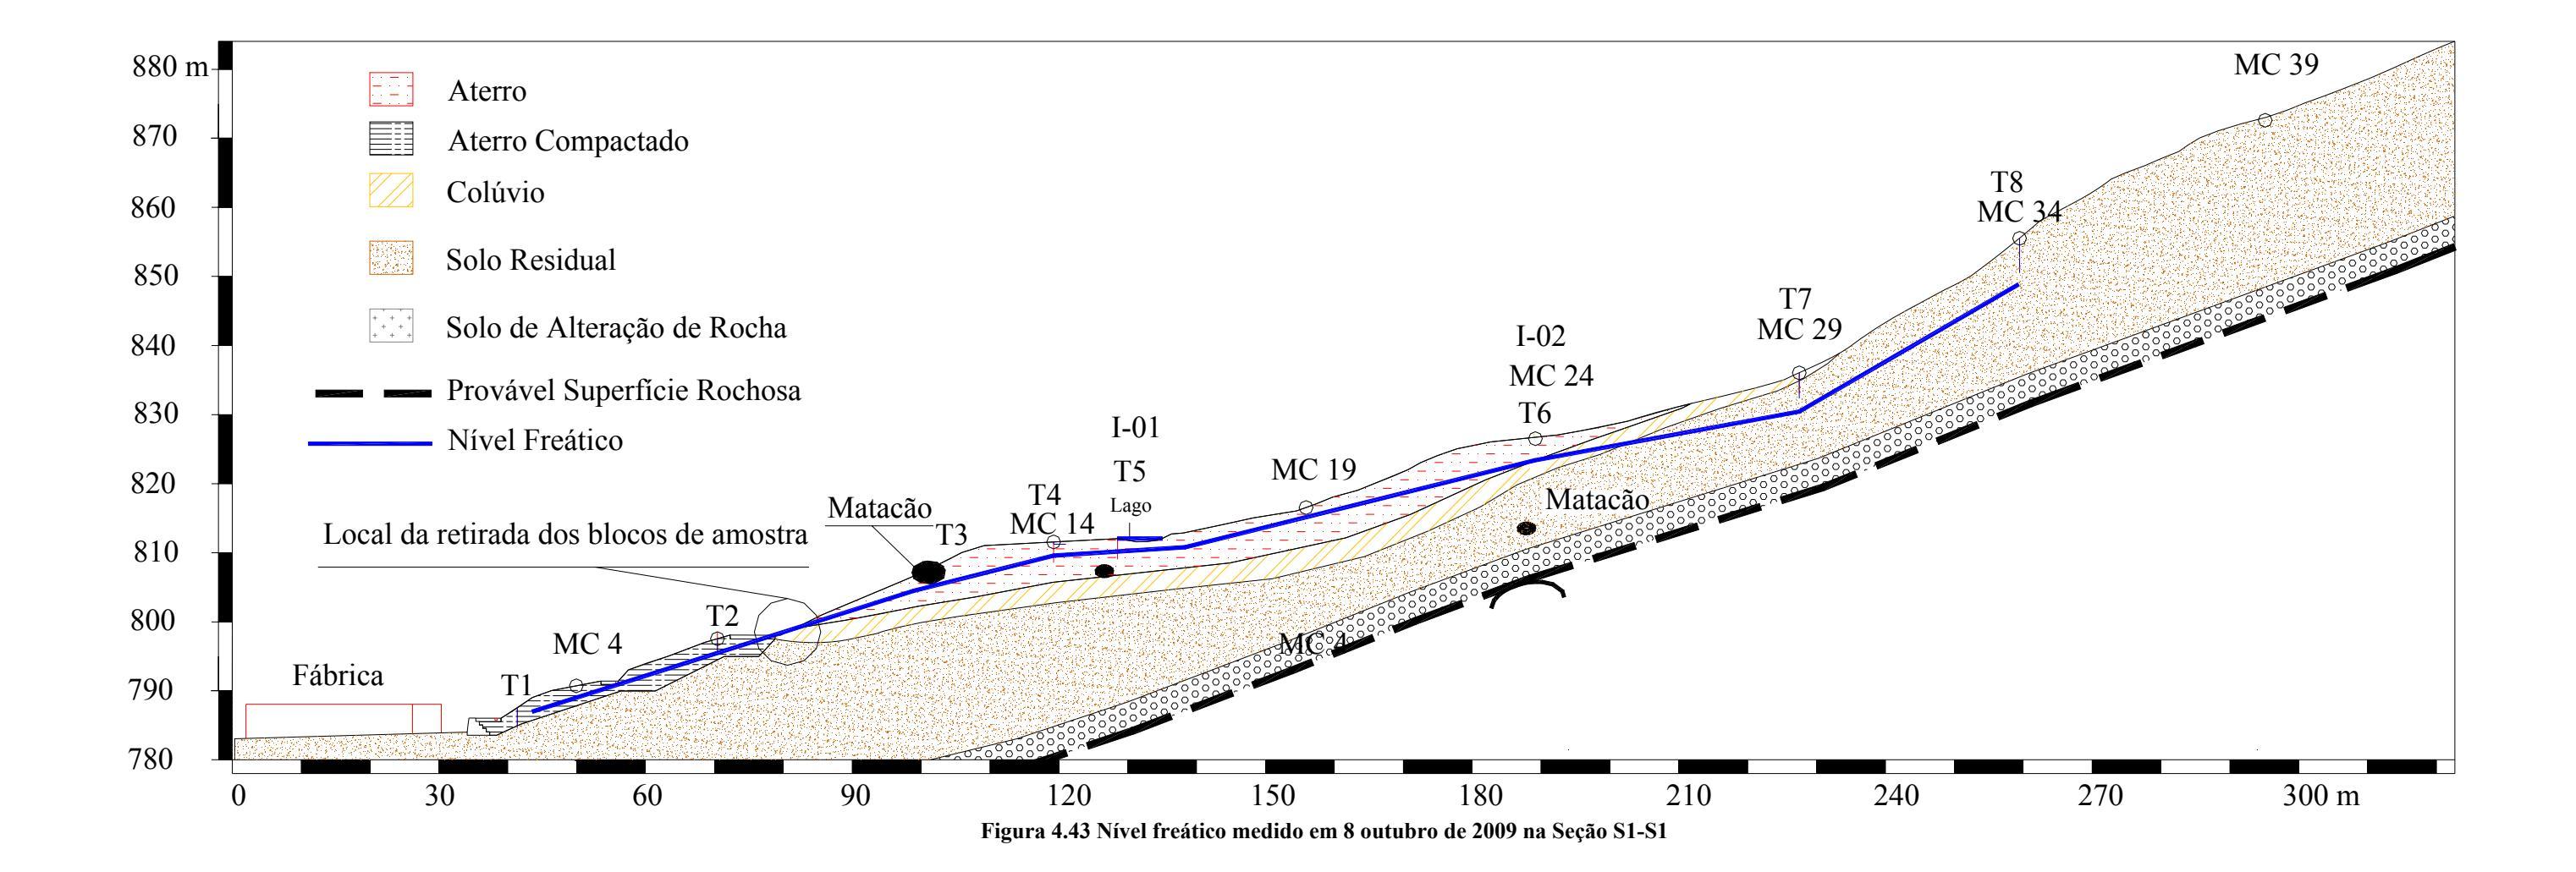
Com os dados de monitoramento é possível desenhar em quais profundidades o lençol freático se encontra. A Figura 4.43 representa o nível freático no dia 8 de outubro de 2009, na seção S1-S1. Entre os marcos MC9 e MC24, o nível freático manteve-se muito próximo a superfície.

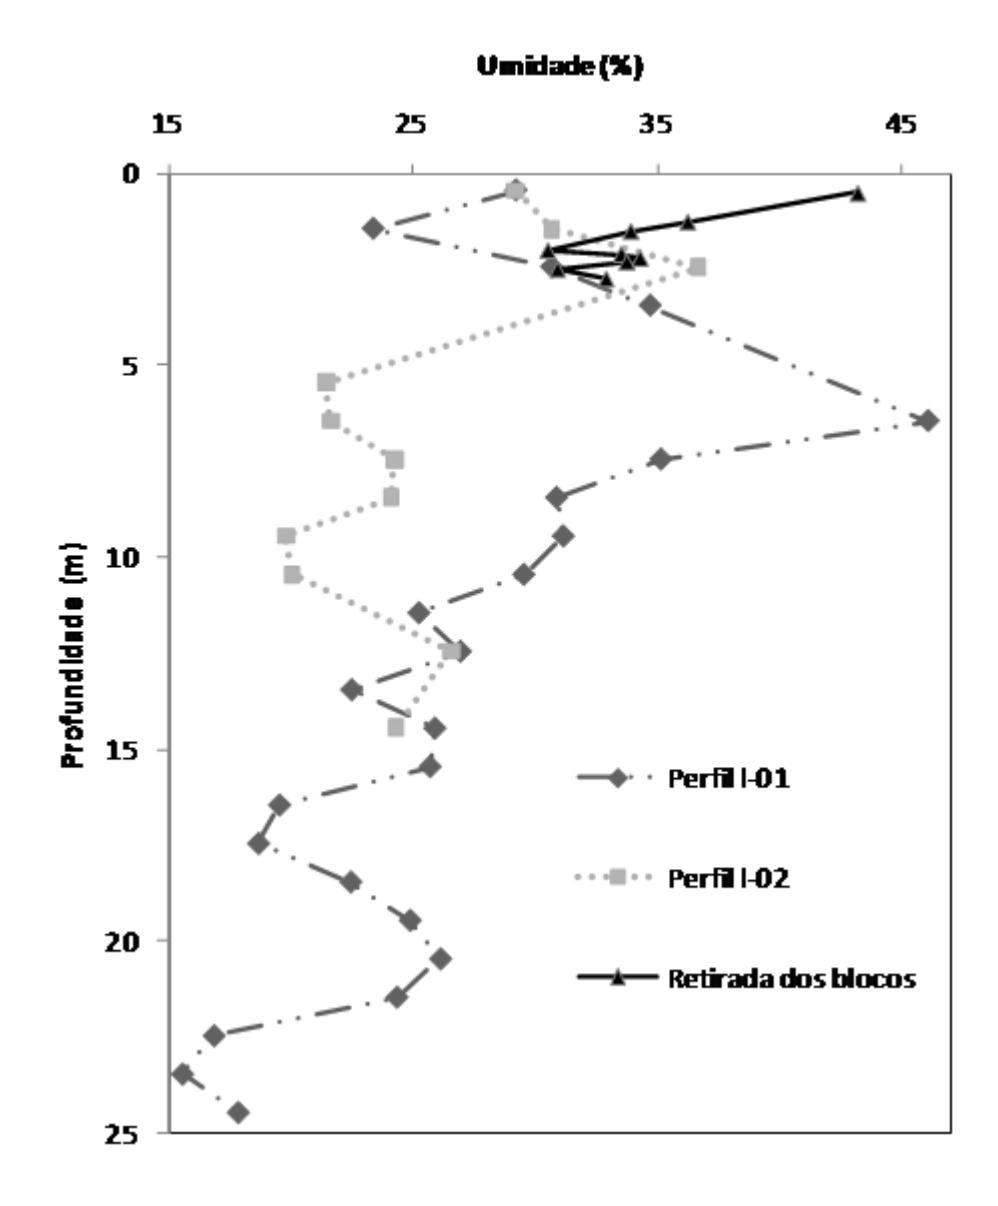
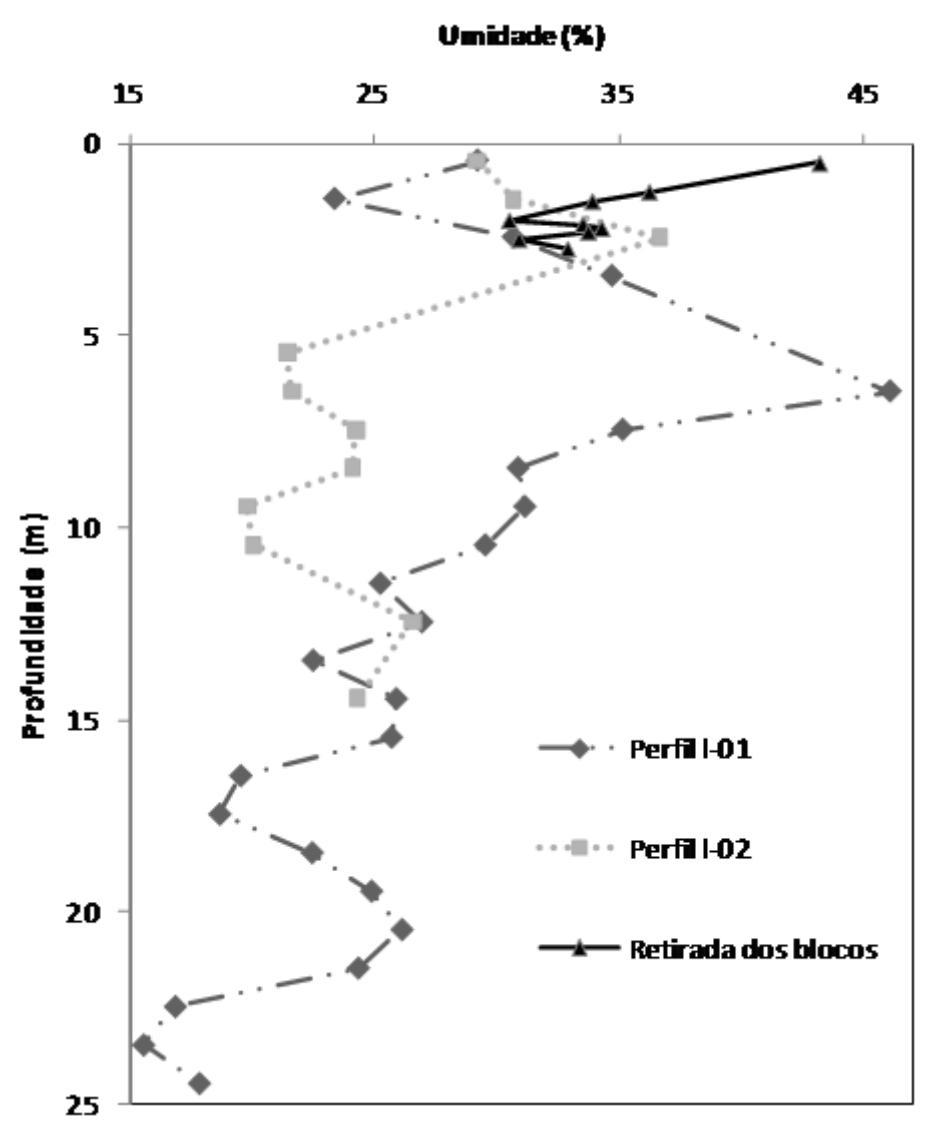
Os perfis de umidade estão desenhados na Figura 4.44. O perfil de umidade obtido na sondagem para a implantação do inclinômetro I-01 cresce gradativamente até atingir 46,1% aos 7,5 m de profundidade e abaixo deste ponto a umidade decresce. O mesmo comportamento é observado no perfil de sondagem I-02; a umidade cresce gradativamente até atingir o pico de 36,6% aos 2,5 metros de profundidade e abaixo desta profundidade a umidade diminui.

Para o perfil que foi determinado a partir da escavação realizada para a retirada de amostras indeformadas, apresentaram uma grande variação na umidade. Na primeira amostra retirada foi detectado 45 % de umidade e as demais amostras apresentaram uma diminuição de até 2 metros de profundidade. A amostra retirada aos 2,2 metros apresentou um pico de 34,3%, indicando o provável plano de ruptura da massa neste ponto.

Se compararmos as profundidades em que os perfis apresentaram a variação de umidade com as profundidades que apresentaram maiores distorções no monitoramento detectado através dos inclinômetros (Figura 4.45 e Figura 4.46), percebe-se que estes pontos coincidem.

Figura 4.44 Perfil de umidade das Sondagens para os inclinômetros I-01 e I-02 e da retirada dos blocos

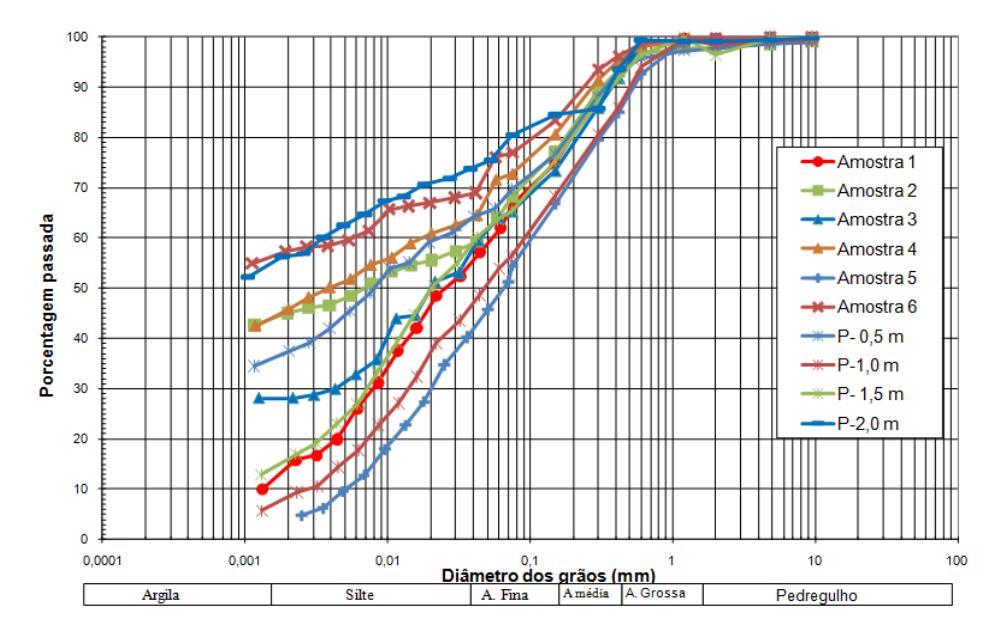
As curvas granulométricas estão apresentadas na Figura 5.1. As amostras de solo da camada de aterro (Amostra 1, Amostra 3, Amostra 5, P-05 m, P1,0 m e P1,5 m) podem ser agrupadas numa mesma faixa de valores, onde a porcentagem da fração fina do solo varia entre 8 a 35%. Estas amostras apresentaram uma quantidade de areia maior do que as dos solos residuais e coluvionar.

Os resultados dos ensaios de granulometria do solo residual (Amostra 4) evidenciaram uma composição predominante de argila com uma porcentagem de 42%. Também foram detectadas porcentagens de silte que variaram de 15% a 20% nesta amostra. O percentual de areia encontrado foi em média de 30%.

Já o solo coluvionar (Amostra 2, Amostra 6 e P-2) apresentaram uma fração de argila variando de 42% a 55%, com porções de areia variando de 28 % a 40 %.

Figura 5.1. Gráfico de curva granulométrica conforme norma NBR-7181

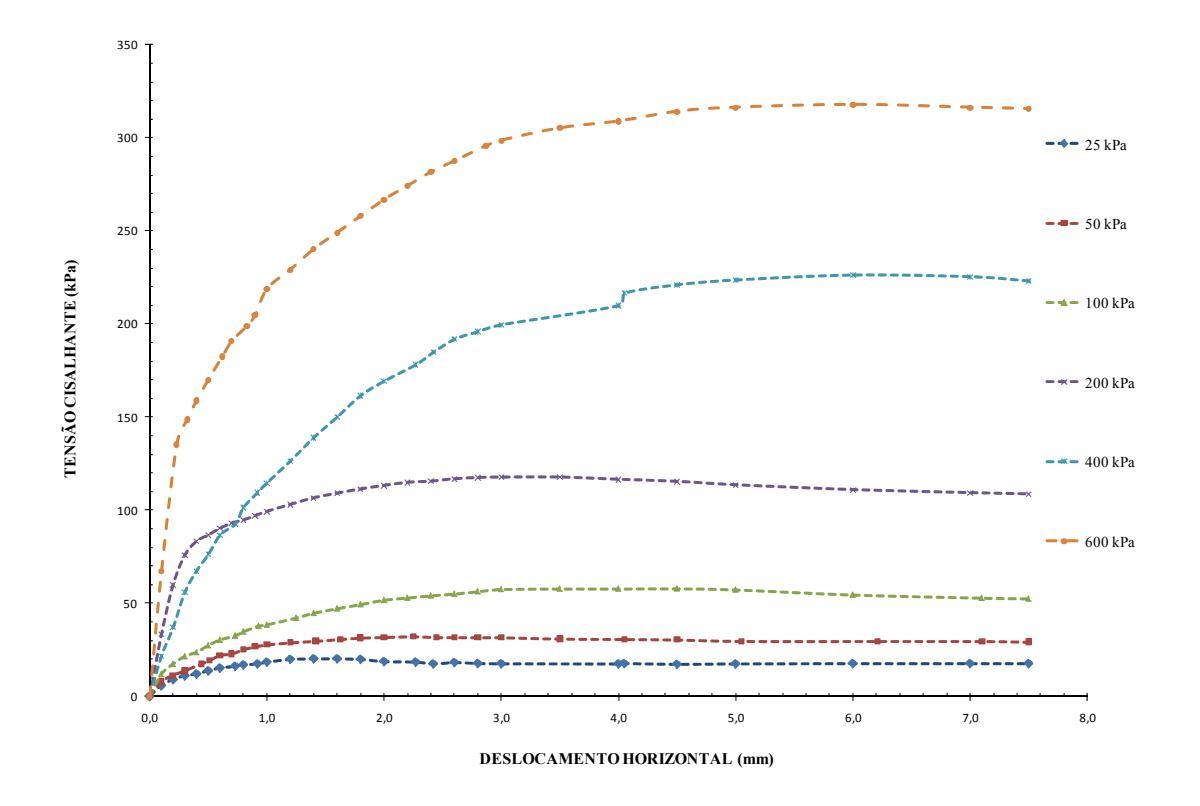
A Figura 5.3 apresenta as curvas de tensão de cisalhamento contra o deslocamento horizontal das amostras ensaiadas. A resistência do solo residual sempre se manteve maior em relação às demais amostra do solo coluvionar e do aterro. Nas três amostras de solos o comportamento foi compressivo, sendo que os deslocamentos verticais foram maiores no solo residual. Isto ocorre, porque durante o adensamento o solo residual comprime menos e durante o cisalhamento o dano à sua estrutura causa deslocamento vertical maiores.

Figura 5.3 - Curvas τ x dh para a amostra do solo coluvionar da encosta da Vila Albertina

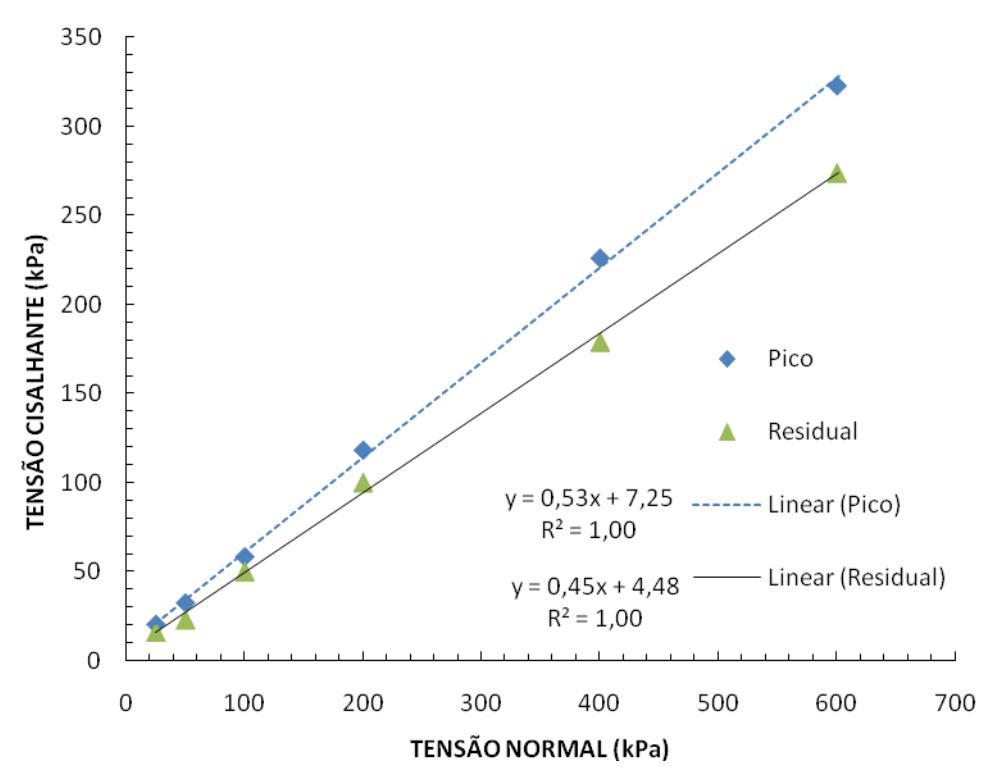
Os ângulos de atrito e o intercepto coesivo obtidos nos ensaios estão apresentados na Tabela 1. As Figura 5.9 e Figura 5.10 mostram as envoltórias de resistência de pico e residuais dos solos ensaiados.

Figura 5.9- Envoltórias de resistência de pico e residual para o solo coluvionar

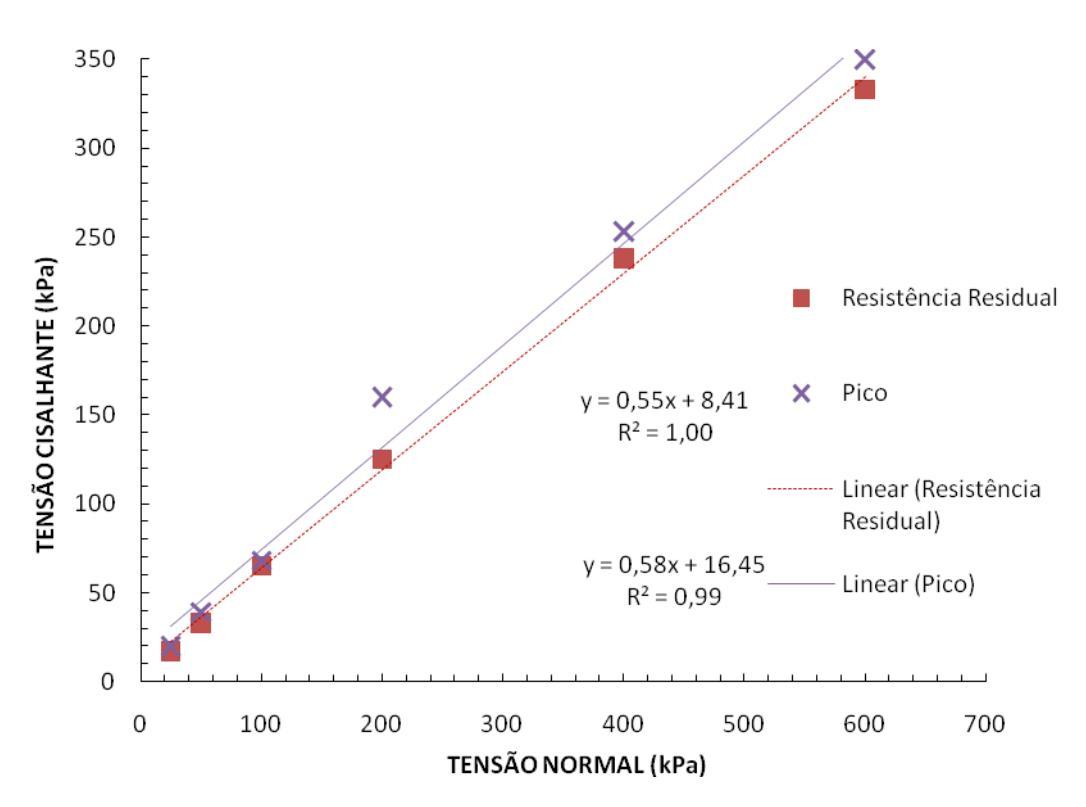
Figura 5.10 - Envoltórias de resistência de pico e residual do solo Residual

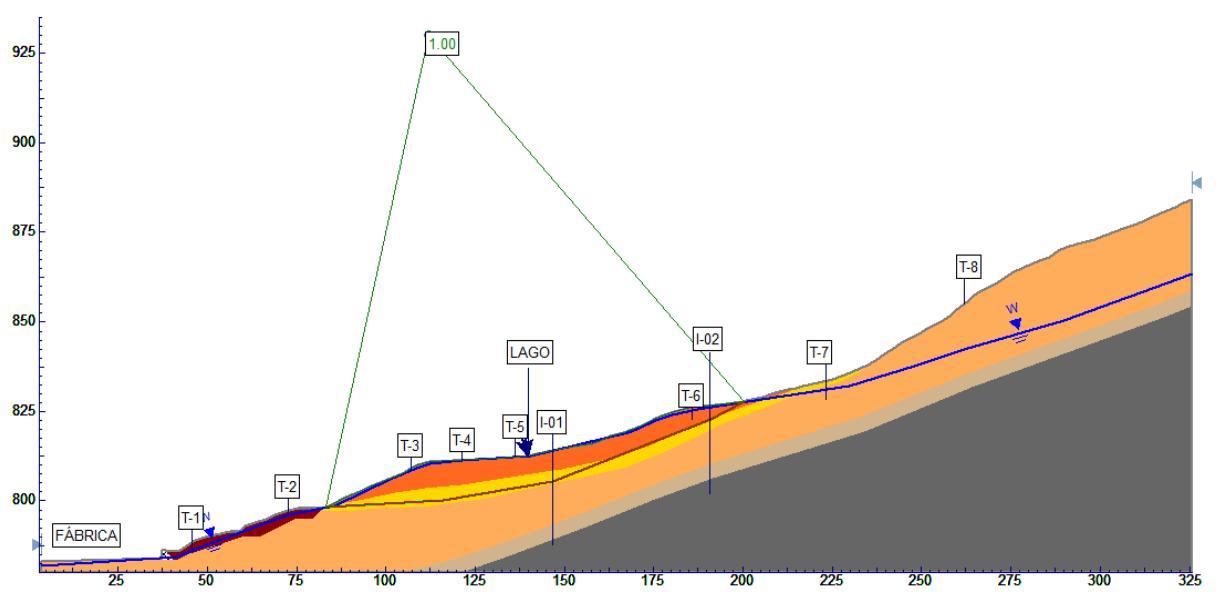
O resultado da retro-análise está mostrado na Figura 6.1. O valor de ângulo de atrito obtido foi de 24,6°. Este resultado da retro análise mostra que o ângulo de atrito da massa que se encontra em movimento é muito próximo ao ângulo de atrito do solo coluvionar. Mostrando que a superfície de ruptura encontra-se dentro da massa de solo coluvionar.

Figura 6.1- Retro análise pelo método de Spencer

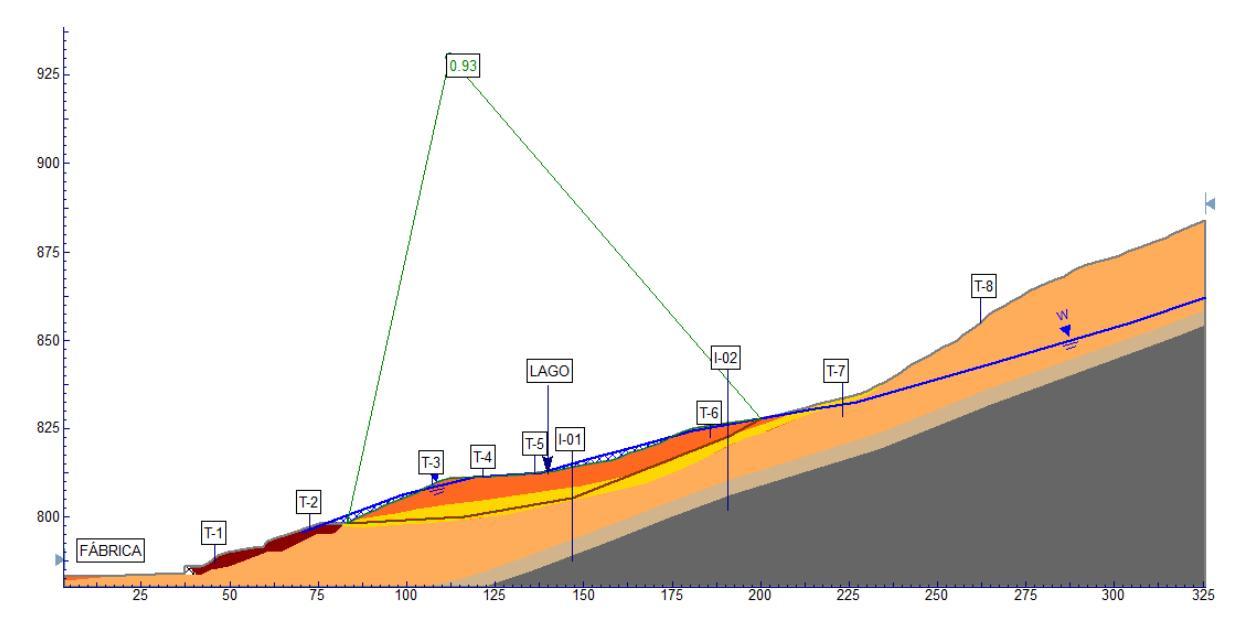
Figura 6.2- Análise de estabilidade utilizando-se o nível piezométrico do dia 29/07/2009

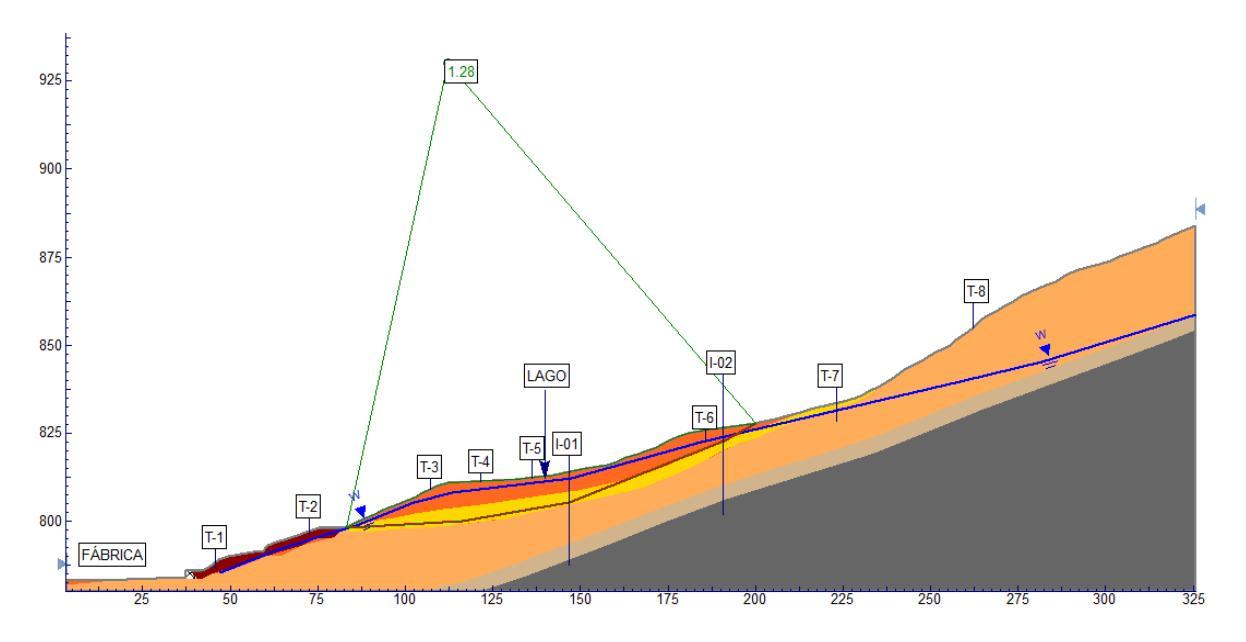
Figura 6.3- Análise de estabilidade utilizando-se o nível piezométrico do dia07/08/2009

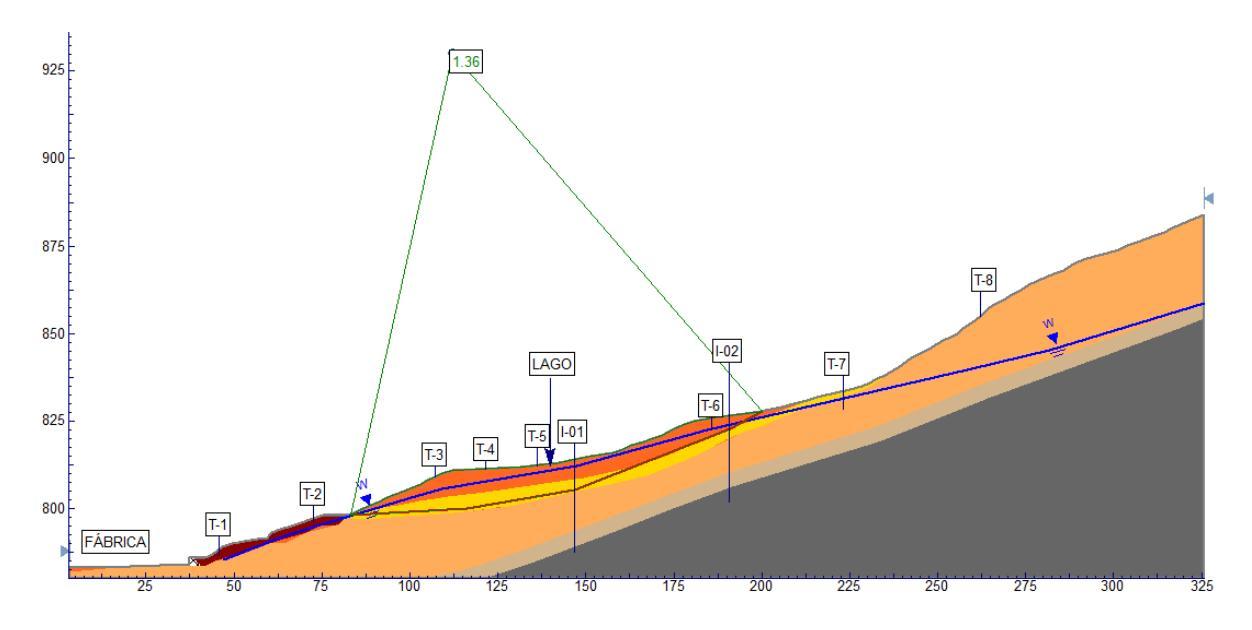
Figura 6.4- Análise de estabilidade utilizando-se o nível piezométrico do dia10/08/2009

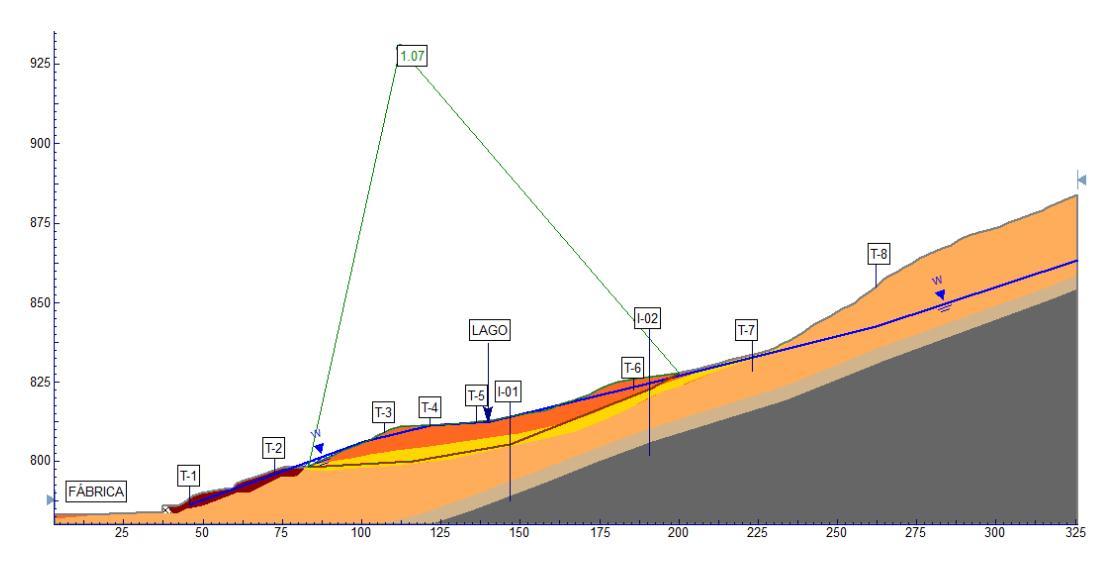
Figura 6.5- Análise de estabilidade utilizando-se o nível piezométrico do dia 26/08/2009

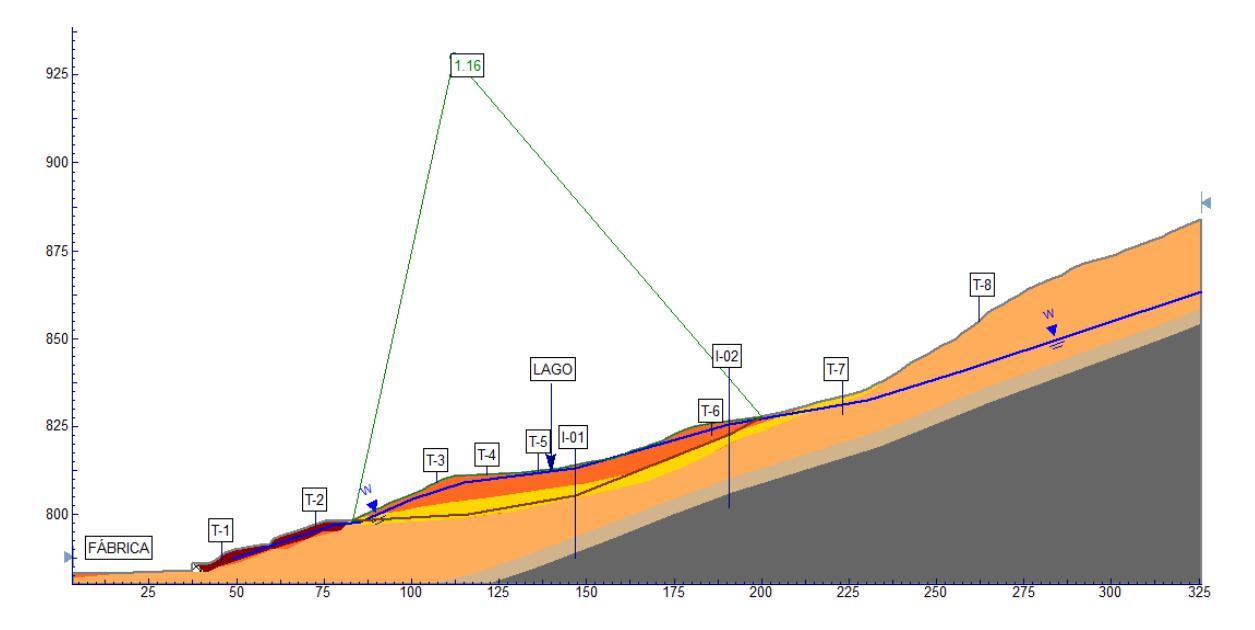
Figura 6.6- Análise de estabilidade utilizando-se o nível piezométrico do dia 01/09/2009
