Estudo do comportamento de um escorregamento ativo na Serra da Cantareira - SP

Dissertação apresentada à Escola Politécnica da Universidade de São Paulo para obtenção do grau de Mestre em Engenharia.

> Área de concentração: Engenharia Geotécnica

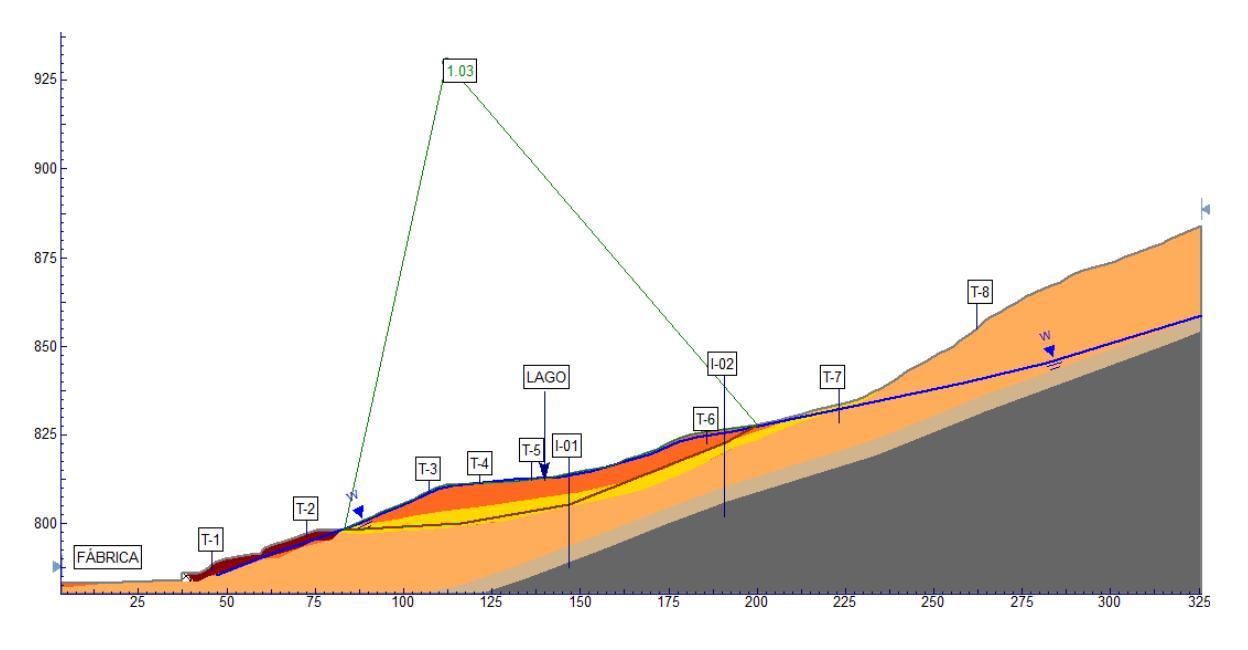
Figura 6.7- Análise de estabilidade utilizando-se o nível piezométrico do dia 09/09/2009

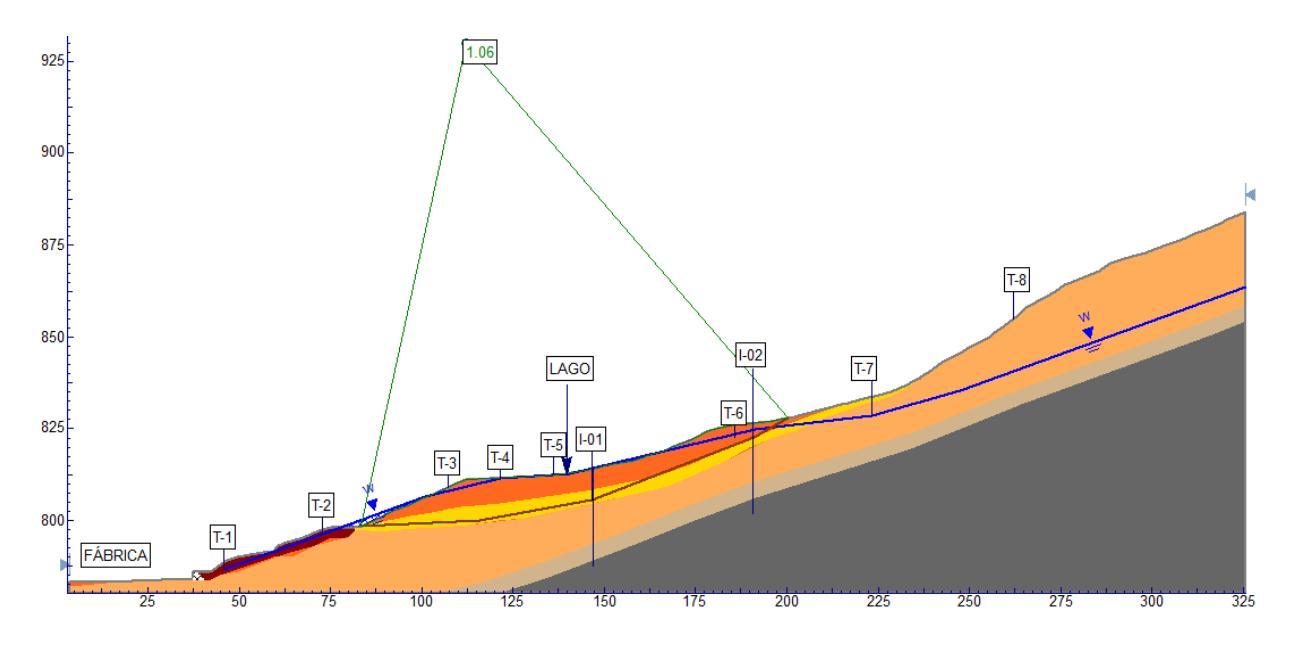
Figura 6.8- Análise de estabilidade utilizando-se o nível piezométrico do dia 16/09/2009

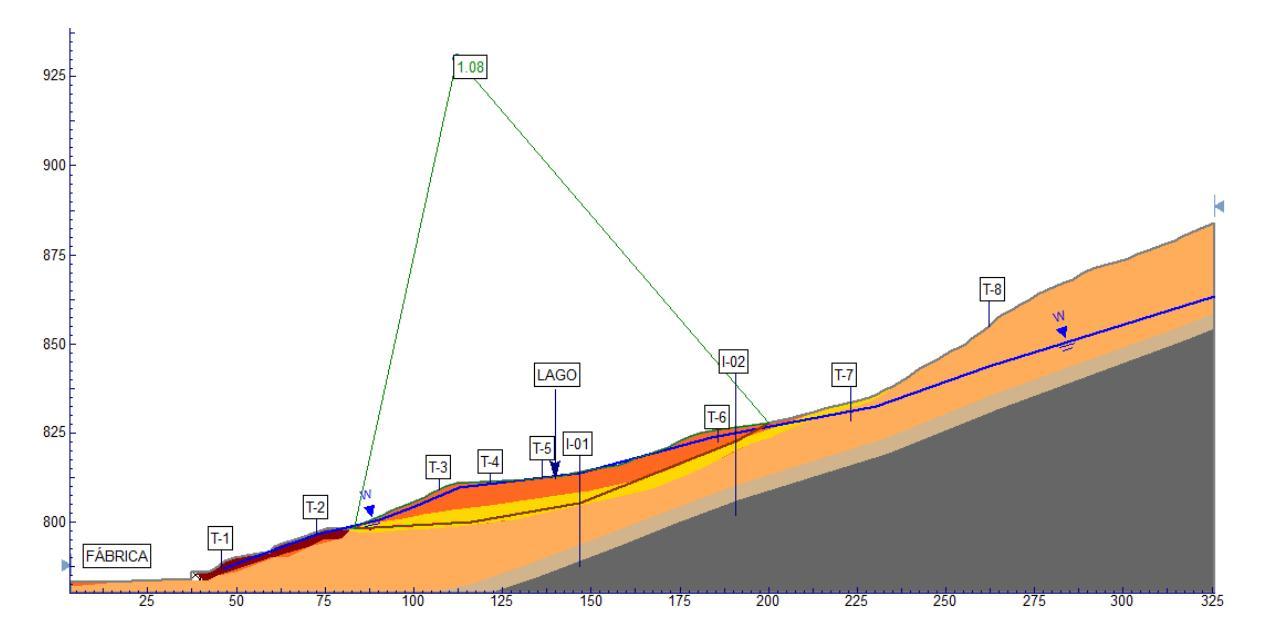
Figura 6.9- Análise de estabilidade utilizando-se o nível piezométrico do dia 08/10/2009

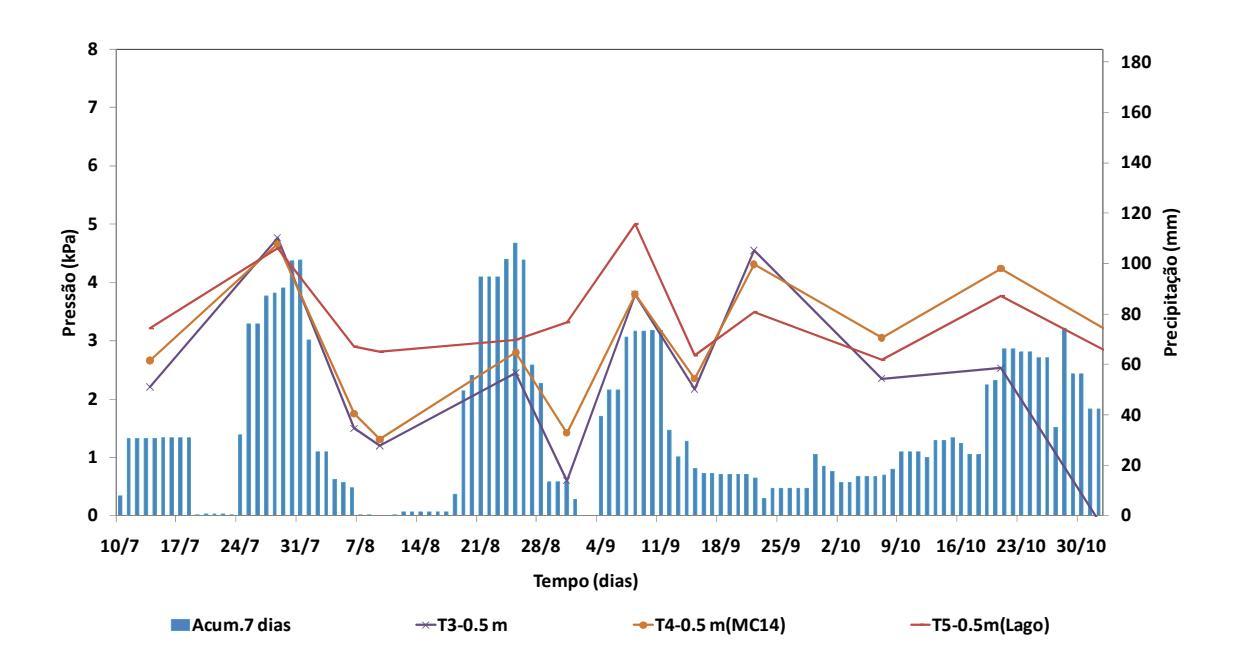
Figura 6.10- Variação do nível piezométrico dos tensiômetros instalados a 0,5 m de profundidade

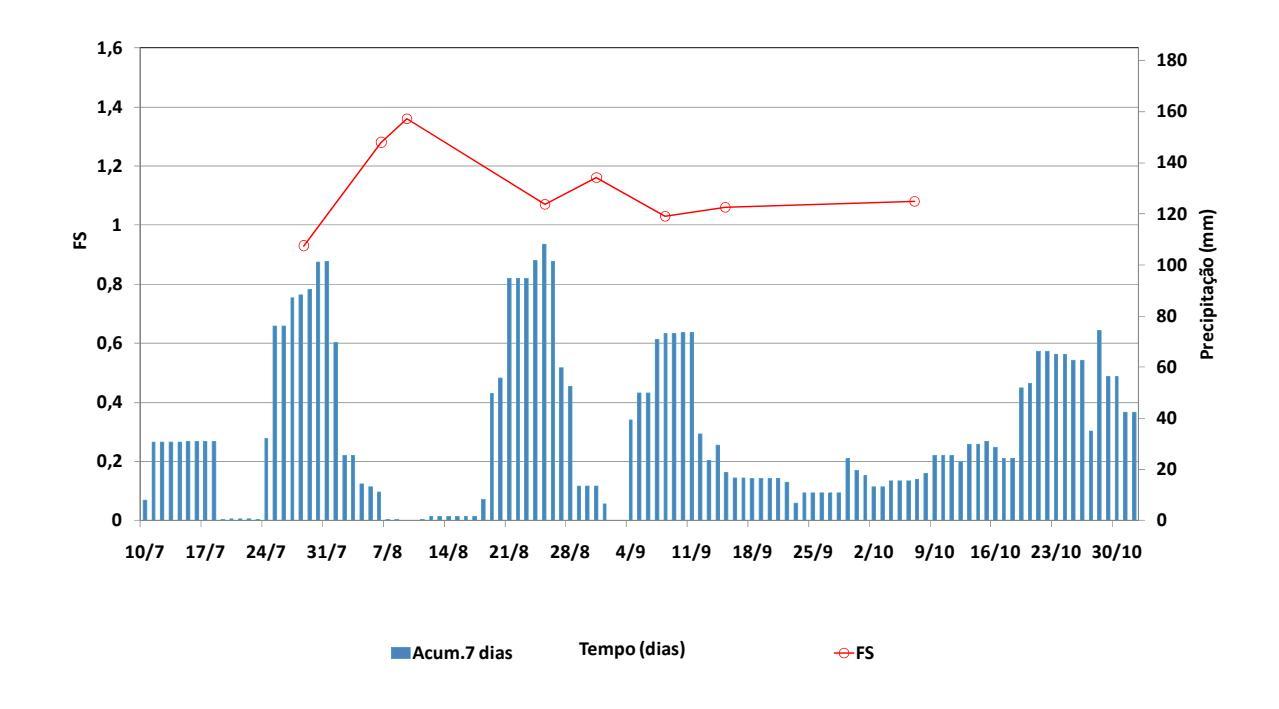
Figura 6.11- Variação do Fator Segurança da encosta em função do nível piezométrico registrado pelos tensímetros

A análise de estabilidade mostrou que a superfície de ruptura identificada através dos inclinômetros e da retirada de amostra, pode apresentar variação do fator de segurança durante o monitoramento da encosta variou entre FS=0,93 e FS=1,36. Estes fatores de segurança se modificam de acordo com a posição do nível piezométrico. Para o caso
