**ANÁLISE DO COMPORTAMENTO DE EDIFÍCIOS APOIADOS EM
FUNDAÇÃO DIRETA NO BAIRRO DA PONTA DA PRAIA NA CIDADE
DE SANTOS**

Dissertação (Mestrado) - Escola Politécnica da Universidade de São Paulo. Departamento de Engenharia de Estruturas e Geotécnica.

Dissertação apresentada à Escola
Politécnica da Universidade de São
Paulo para obtenção do Título de
Mestre em Engenharia

Área de Concentração: Engenharia
Geotécnica

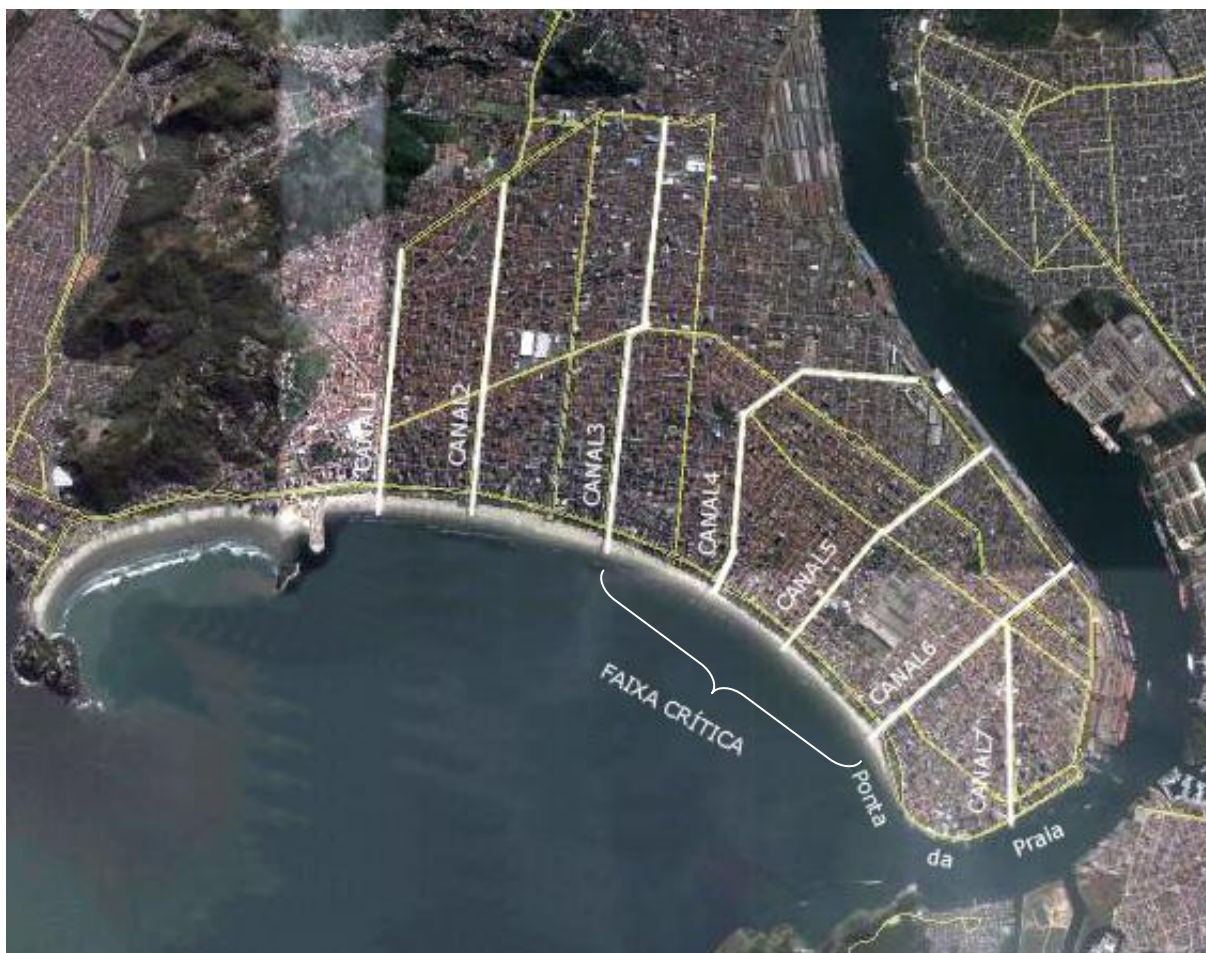
Foto 01 – Foto aérea da cidade de Santos. Em destaque a “Faixa Crítica” e o bairro da Ponta da Praia (Fonte: Adaptado de Google Earth - jan, 2008)

Fato curioso notado, é que esses recalques diferenciais não ocorrem em toda orla; existe uma “Faixa Crítica” na praia de Santos onde está concentrado o maior número de prédios inclinados, facilmente perceptíveis a olho nu. Essa região compreende a área entre os canais 3 e 6. No restante da orla os recalques, principalmente os diferenciais, foram bem menores. Na foto 01 é destacado a “Faixa Crítica” e o bairro da Ponta da Praia.

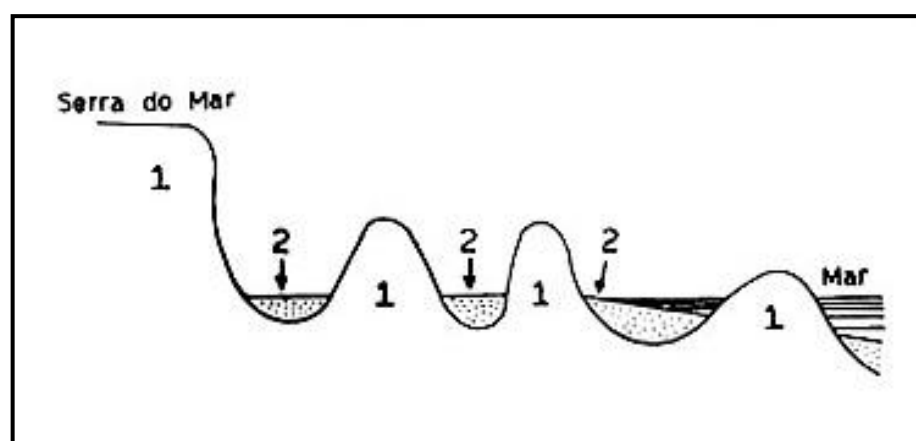
Figura 05 – Esquema da Geologia da Baixada litorânea Santista. (Fonte: Rodrigues, 1964)

Segundo Rodrigues (1964), o trecho da Baixada Santista compreendido entre Mongaguá e Bertioga apresenta uma base geológica bem simples, apresentado na figura 05:

(1) o embasamento cristalino, com rochas duras, relevo quase sempre muito acidentado, e coberto por um manto residual devido ao intemperismo (regolito); (2) a cobertura sedimentar cenozóica. Daí a dualidade de relevo da baixada: acidentado nos trechos correspondentes ao embasamento, plano nas áreas de sedimentação (figura 05). Afloramento do embasamento, além da ilha da costa, geram numerosas ilhas.

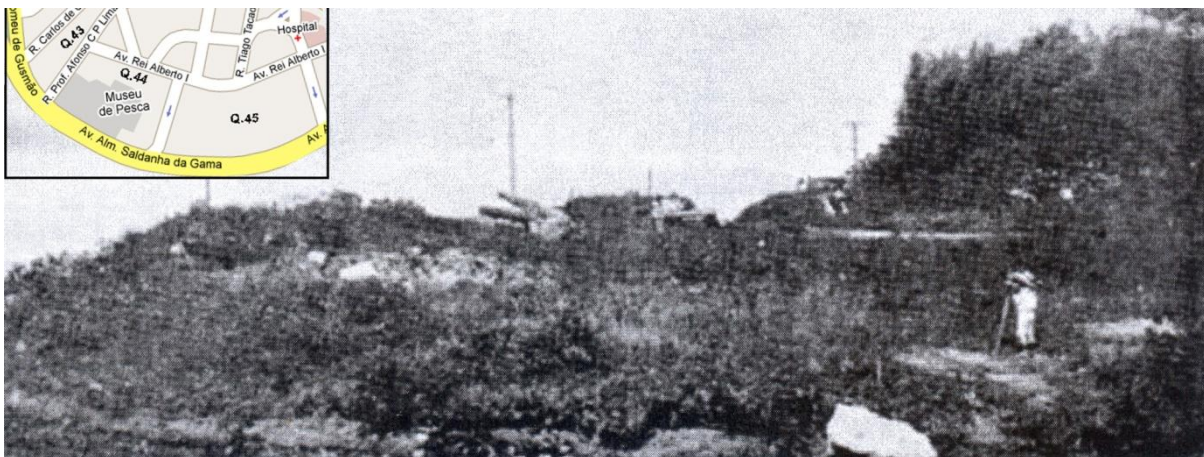
Foto 04 – Antiga duna existente na Ponta da Praia, início do Sec. XX (Fonte: Adaptada de <http://www.novomilenio.inf.br>, jul, 2008- Foto publicada no Diário Oficial de Santos de 1972)

Autores como Suguio, Martin e Rodrigues, citados por Massad (2006), mencionaram a ocorrência de dunas em Praia Grande, Guarujá e São Vicente, com alturas de 1,0 a 5,0m. Em Santos, sabe-se da existência de dunas na Ponta da Praia, na entrada do canal do porto, onde no início do século XX existia o Forte Augusto (foto 04), e hoje está localizado o Museu de Pesca (fotos 05 e 06)

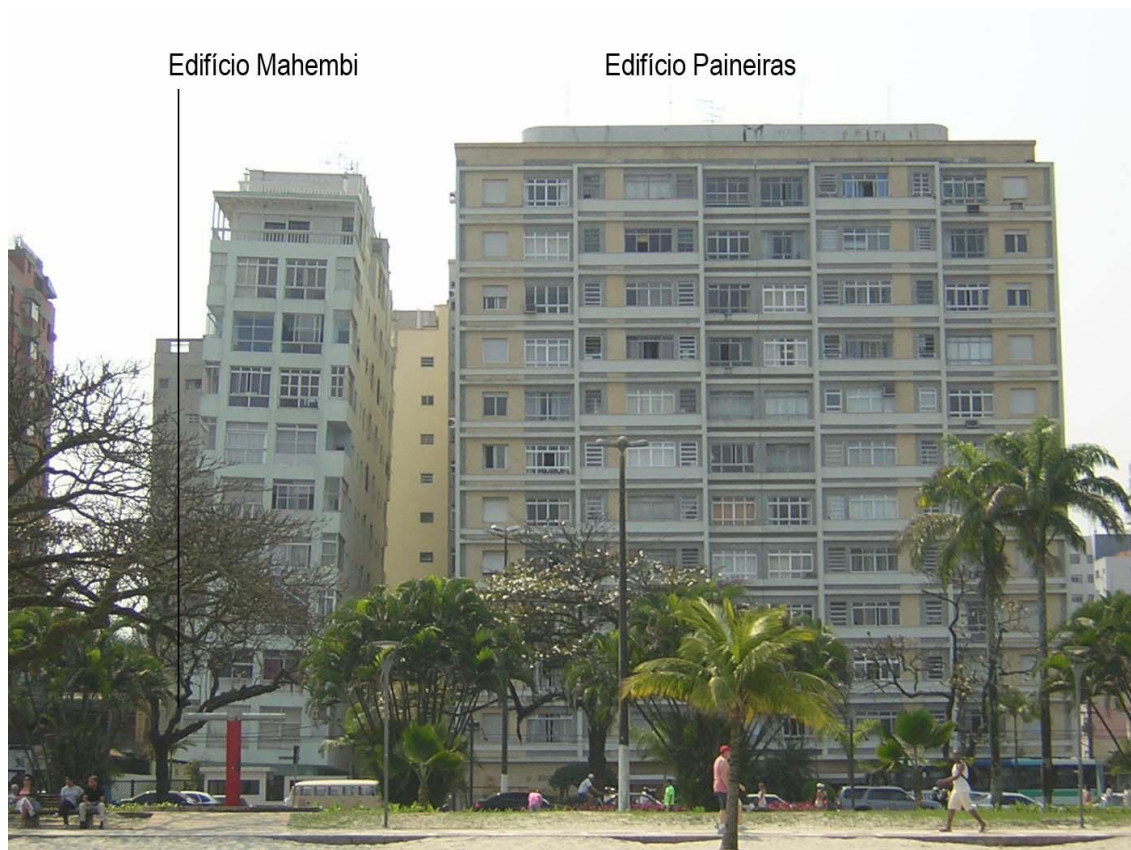
Foto 07 – Edifício Maembi a esquerda da foto, inclinado em direção ao edifício Paineiras, à direita

A densificação e construção de edifícios muito próximos desencadearam uma série de processos e polêmicas judiciais relativas aos *recalques* mútuos ou recíprocos e os conseqüentes desaprumos das estruturas (Teixeira, 1994). Um exemplo disso

está retratado na foto 07, onde o edifício Mahembi, inclinou-se em direção ao edifício vizinho, edifício Paineiras, após sua construção.

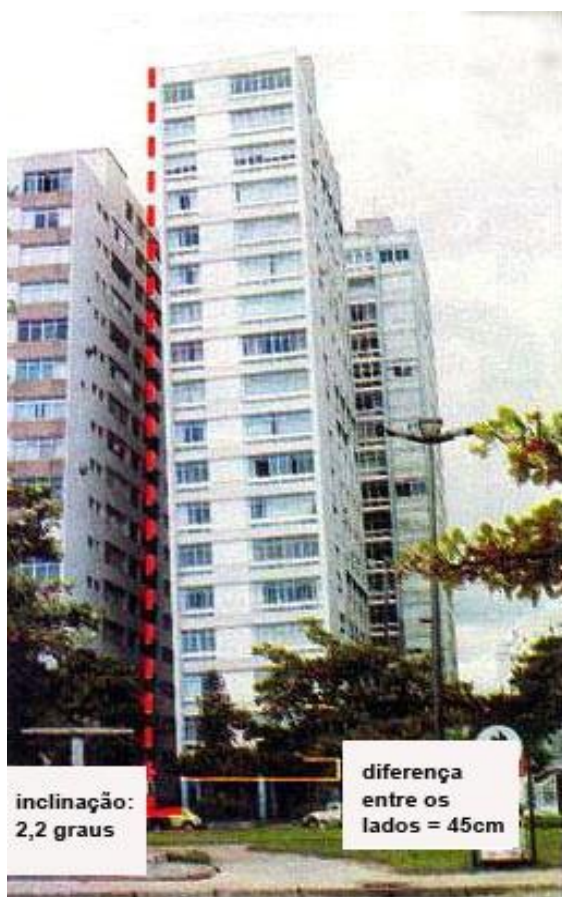
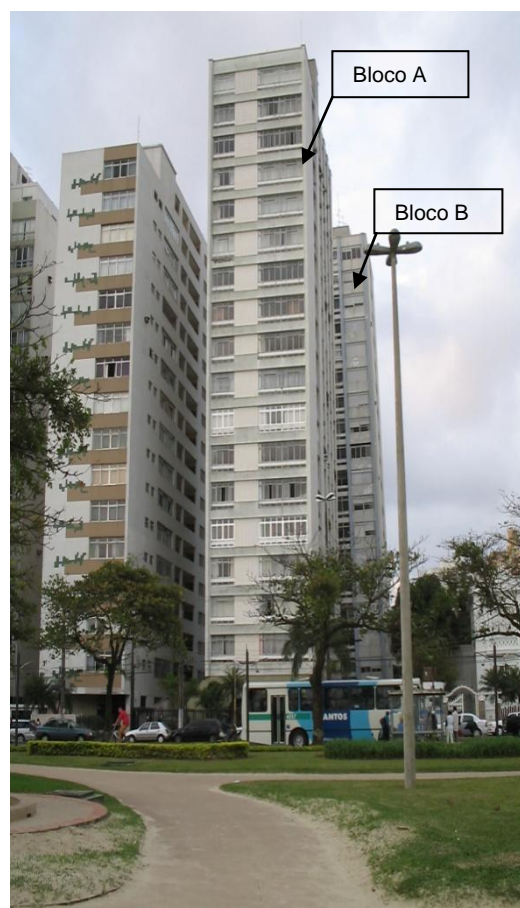
Foto 8(a) Edifício antes do reaprumo

Foto 8(b) Edifício depois do reaprumo

Importante ressaltar que o reaprumo foi feito somente no Bloco A. No bloco B foram executadas estacas raiz de 40 cm de diâmetro, com profundidade média de 55,0 m. Mas o macaqueamento do edifício não foi feito por falta de verba. As fotos 08(a) e 08(b) mostram o edifício antes e depois do reaprumo.

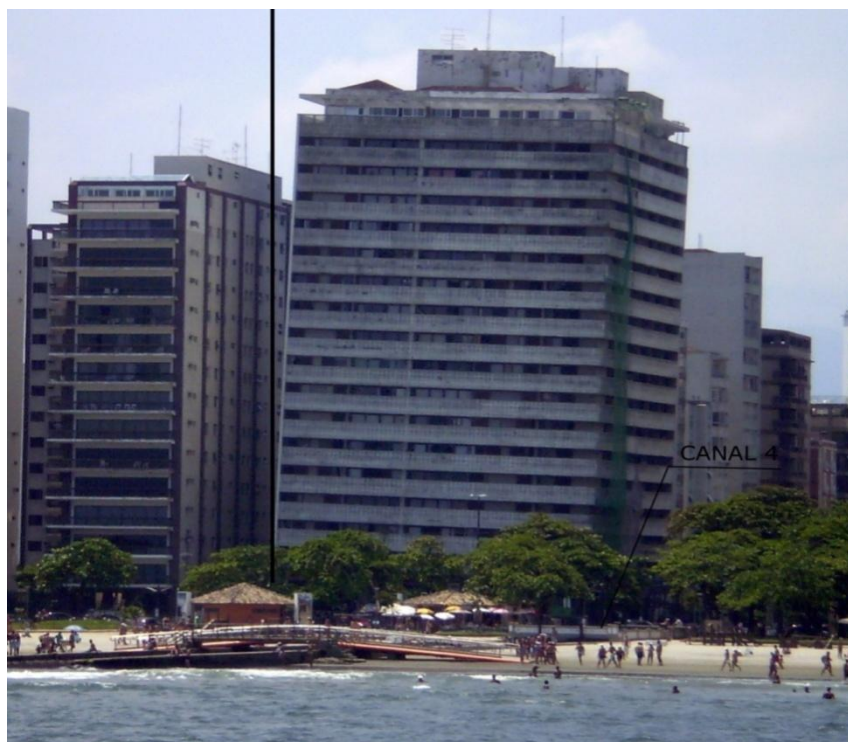
Foto 09 – Edifício Excelsior inclinado para o lado do canal 4

Medições de recalques foram feitas periodicamente. Foi constatado que, logo após a execução das estacas raiz, os recalques estabilizaram, mas algum tempo depois eles voltaram a ocorrer só que em proporções bem menores. De acordo com Gonçalves 2004, em novembro de 1992 a velocidade de recalques do edifício variava de 25 a 12 μ /dia. A partir de 1993 as velocidades de recalques não foram mais divulgadas, por decisão dos moradores do edifício. A foto 09 retrata a situação atual do edifício Excelsior, inclinado para o lado do canal 04.

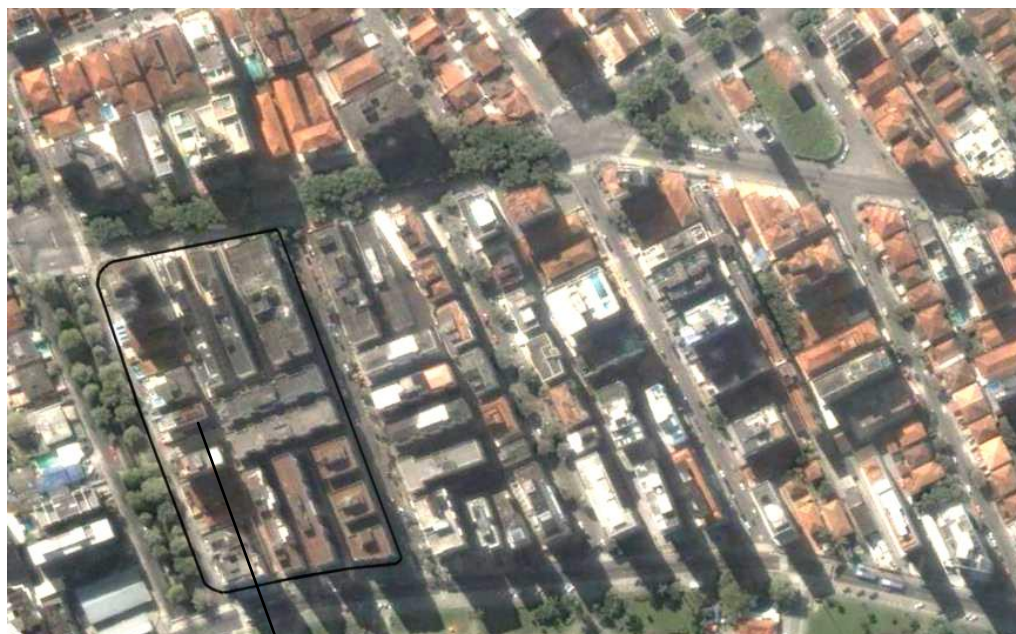
Foto 12 – Processo de digitalização das quadras – exemplo quadra 37 (Fonte: Projeto Orla, 2004)

Todas as quadras foram digitalizadas e os prédios locados com auxílio de fotos aéreas da cidade (foto 12). Quarenta e nove arquivos como a figura 17, foram gerados durante o desenvolvimento do Projeto Orla, para facilitar a execução das próximas etapas. Na época (2004) o mapeamento eletrônico da cidade não estava pronto, por isso foi preciso fazer os desenhos e criar os arquivos eletrônicos.

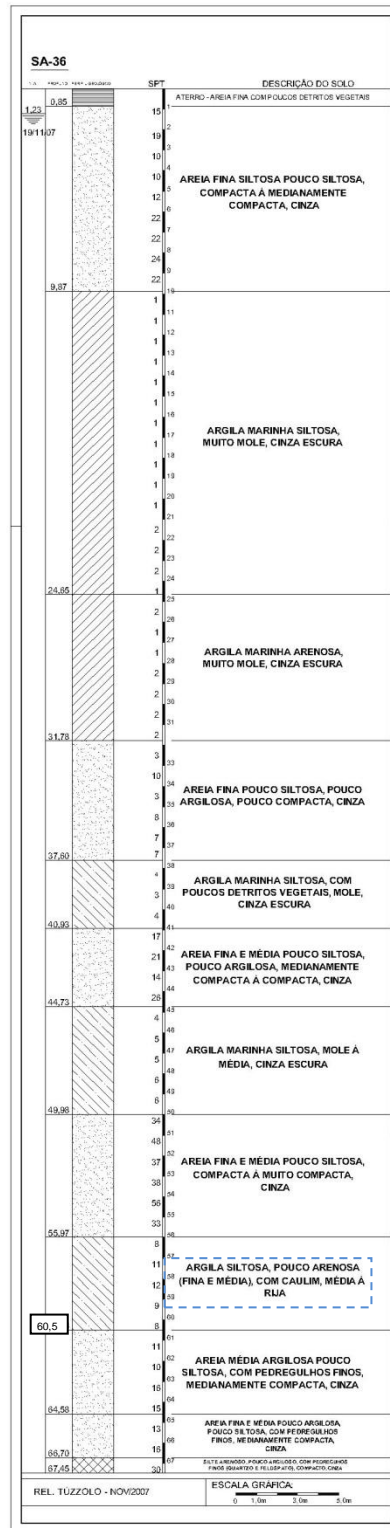
Figura 32 – Sondagem representativa próxima ao canal 6

Como exemplo, tem-se o caso de duas sondagens executadas recentemente na cidade de Santos (2008). A primeira, próxima ao canal 4 e à praia, com aproximadamente 70 m de profundidade (figura 31), revelou camadas de argila muito profundas, avermelhadas, a mais de 55 m, diferente das ATs. Tratar-se-iam de sedimentos continentais ou de solos residuais. A segunda sondagem, próxima ao canal 6, um pouco mais afastada da praia (figura 32), camadas de argila avermelhadas, também foram observadas. As fotos 25, 26 e 27, mostram as argilas retiradas do terreno próximo ao canal 4, a diferentes profundidades. Essas amostras foram obtidas durante a execução da fundação de um edifício, nesse caso, foram utilizadas estacas escavadas de grande diâmetro, com uso de lama bentonítica, o diâmetro da estaca de onde as amostras foram retiradas foi de 90 cm. A foto 28 mostra a argila avermelhada encontrada na sondagem próxima ao canal 6, obtida durante a execução da sondagem.

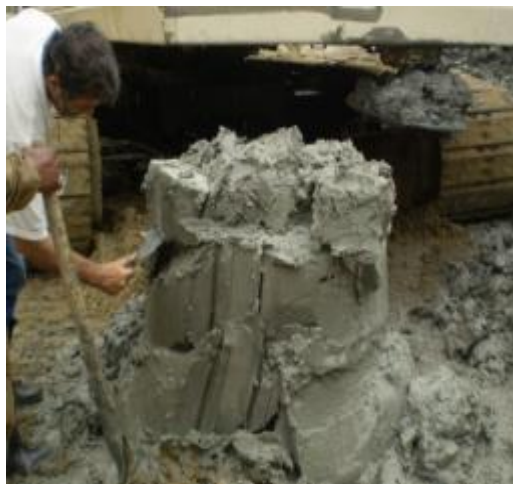
Foto 26 – Argila A.T aos 42m de profundidade

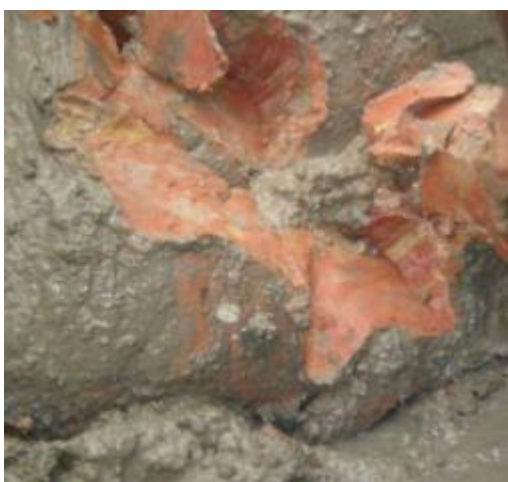
Foto 27 - Argila avermelhada aos 56,0m de profundidade

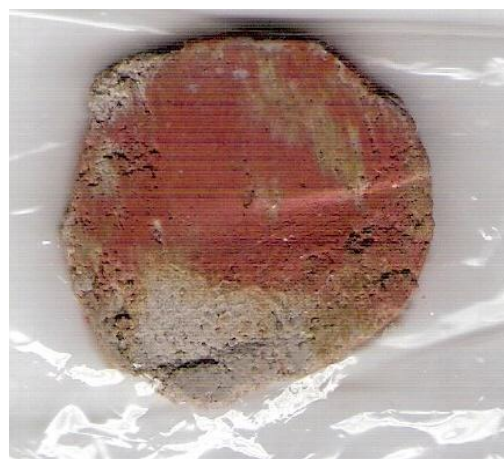
Foto 28 - Argila avermelhada próxima ao canal 6

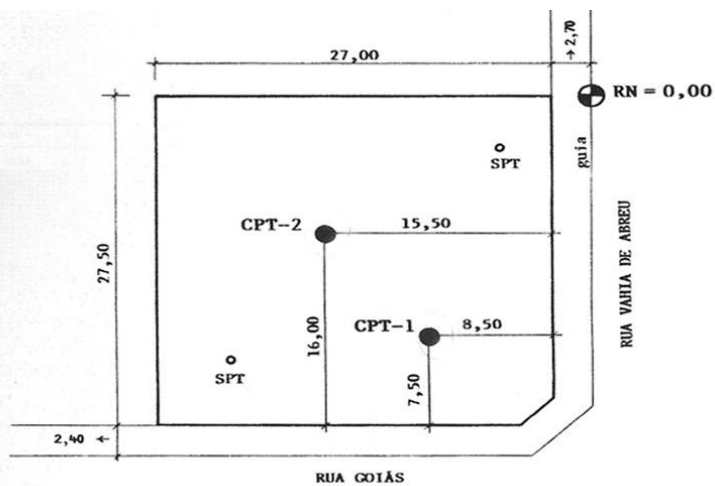
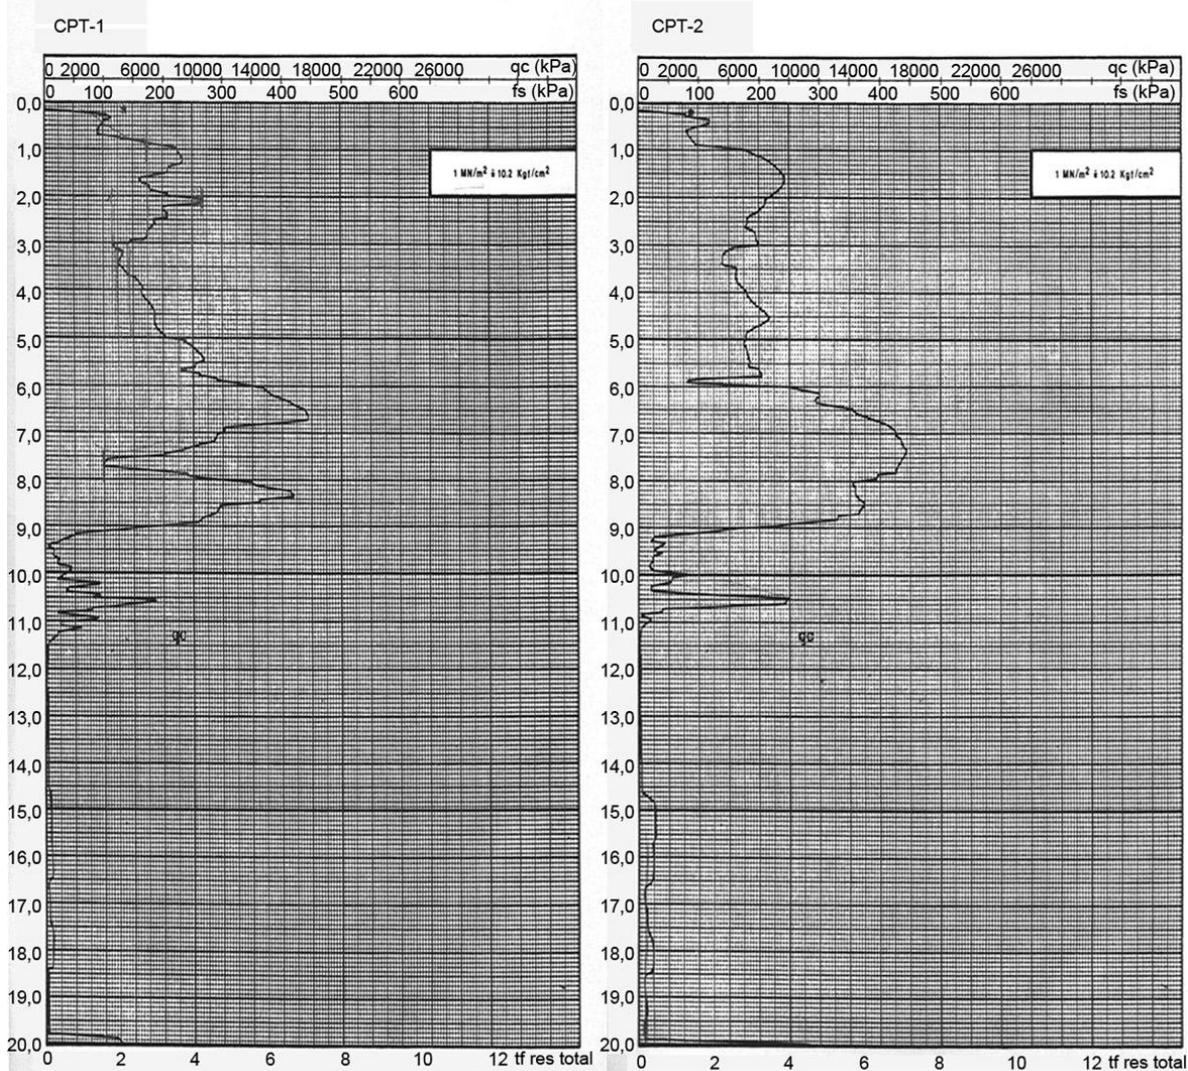
Figura 34 – Localização e resultados dos ensaios de CPT (Fonte: Cedido pela Zaclis Falconi, realizado pela PTS- Pesquisas Tecnológicas do solo (1997))

As figuras 33, 34 e 35 (a, b, c e d), mostram a localização e o resultado dos ensaios de CPTUs e CPTs. As sondagens referentes a cada ensaio estão no anexos “A” e “D”.

No intuito de aprofundar os estudos, quanto às diferenças das propriedades geotécnicas da primeira camada de areia do bairro da Ponta da Praia e do bairro do Boqueirão, próximo à “Faixa Crítica”, foram analisados somente os resultados dos CPT’s na areia, mostrados nas figuras 34 e 35.

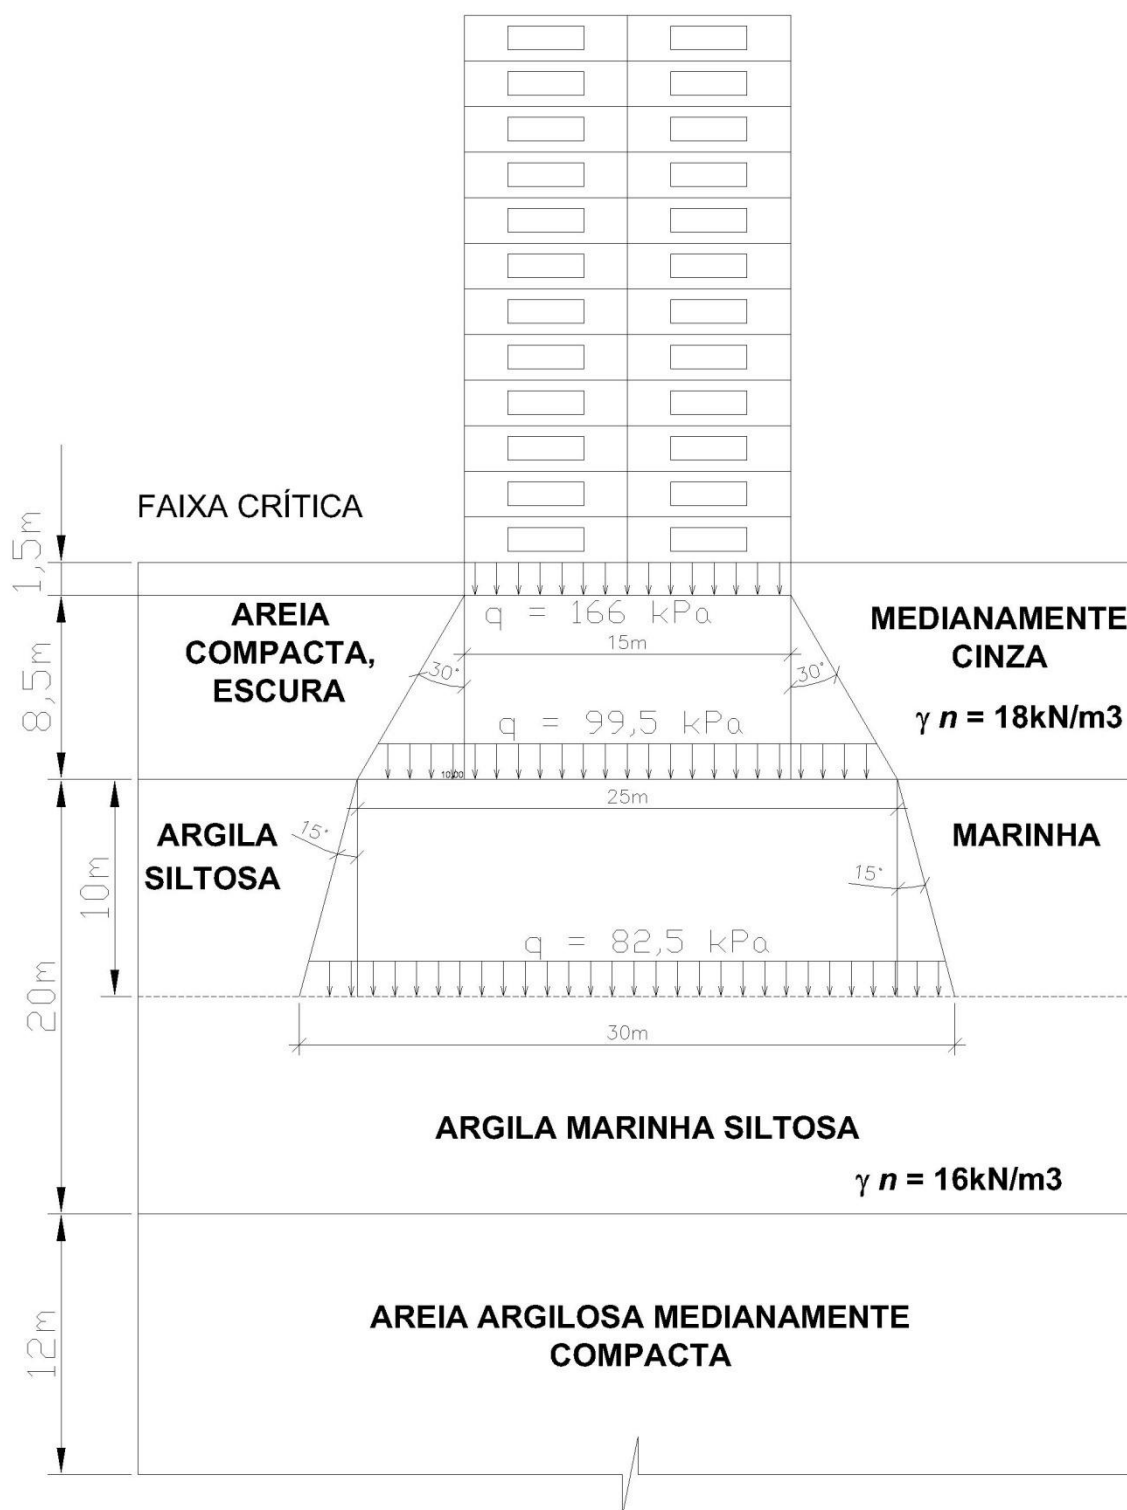
Figura 41 – Esquema de dissipação de cargas para o perfil adotado da “Faixa Crítica” edifício “B”, com 12 pavimentos

De acordo com a dissipação de cargas do edifício “B”, representada na figura 41, na metade da camada de argila, para a “Faixa Crítica”, tem-se a carga distribuída atuante (q) = 82,5kPa. Efetuando os cálculos para a 1 hipótese de sobreadensamento (elevação negativa do nível do mar) tem-se:

Com o espriamento das cargas mostradas na figuras 39, 40,41 e 42, pode-se notar (tabela XIV) que, devido à maior espessura da primeira camada de areia do bairro da Ponta da Praia, o incremento de tensão (q) que atinge o plano médio da primeira camada de argila SFL é cerca de 1,4 vezes menor do que na “Faixa Crítica”. Em relação à tensão de pré-adensamento, em média, a mesma relação se mantém, sendo neste caso, maior na Ponta da Praia. No entanto, as RSA são muito próximas, para o mesmo mecanismo de sobreadensamento.

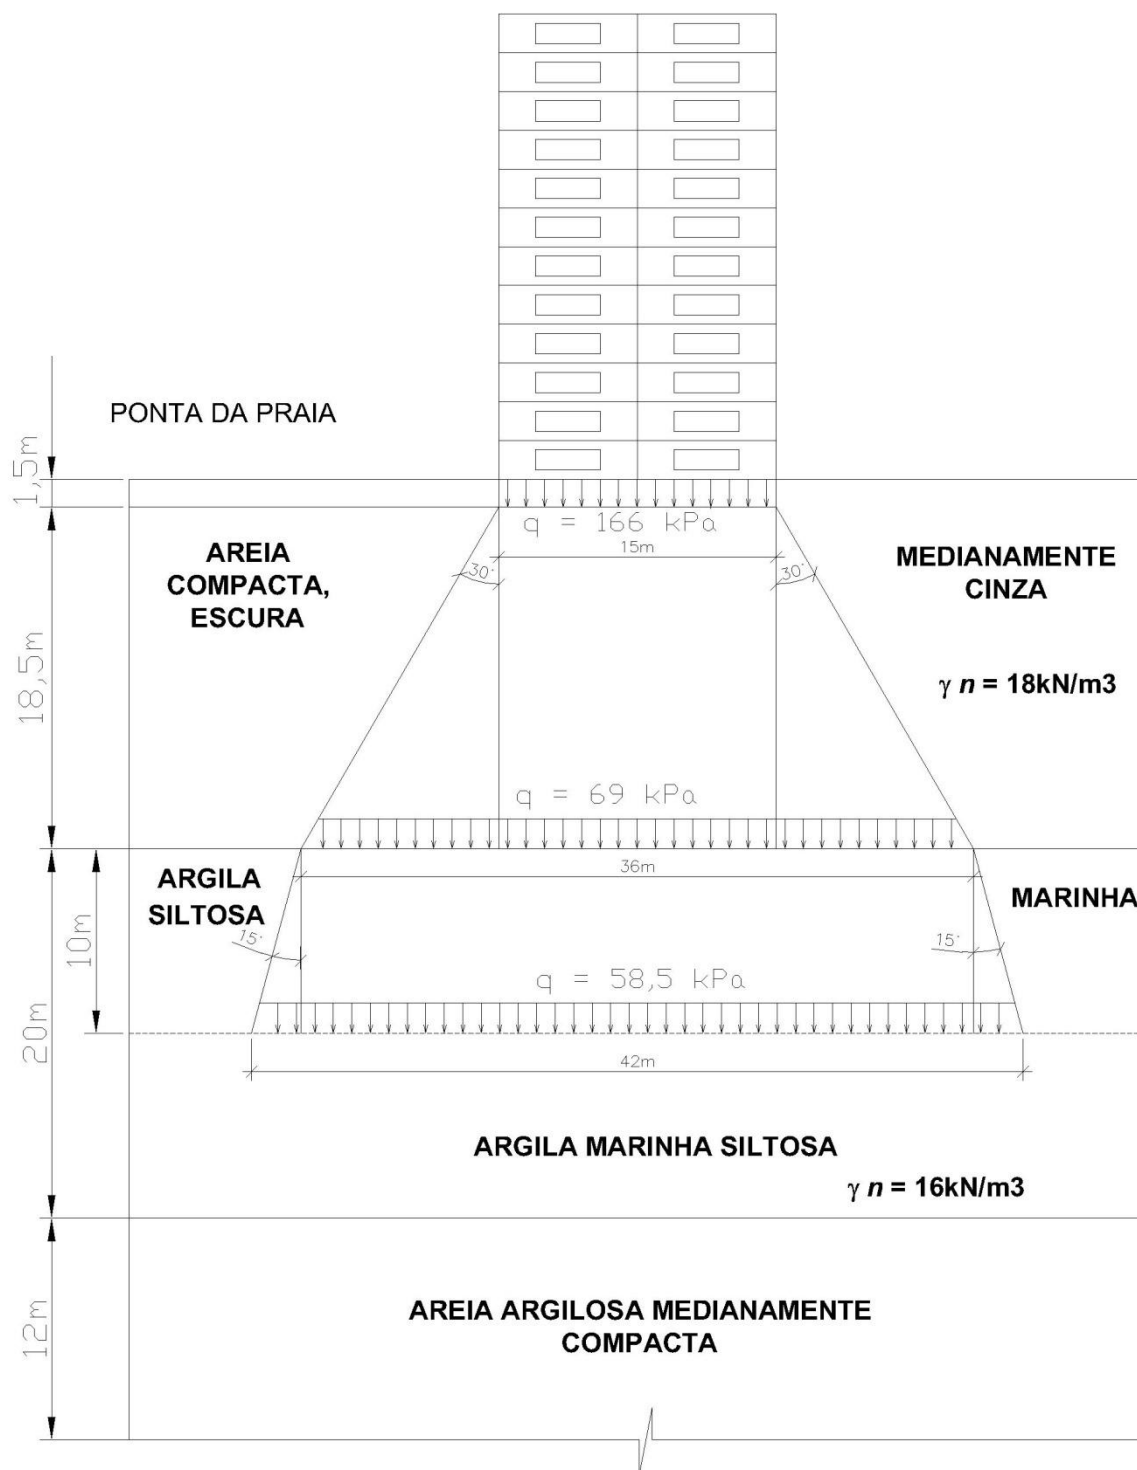
Figura 42 – Esquema de dissipação de cargas para o perfil adotado da Ponta da Praia edifício "B", com 12 pavimentos

Admitindo a dissipação de cargas do edifício “B” adotado, conforme representação da figura 42, na metade da camada de argila, de para a Ponta da Praia, tem-se a carga distribuída atuante (q) = 58,5kPa. Efetuando os cálculos para a 1 hipótese de sobreadensamento (elevação negativa do nível do mar) tem-se:
