**ESTABILIZAÇÃO DE ENCOSTAS ATRAVÉS DE DRENAGEM
PROFUNDA: ESTUDO DE UM CASO DE ESTABILIZAÇÃO COM
TÚNEL DE DRENAGEM**

Dissertação apresentada à Escola Politécnica da
Universidade de São Paulo para obtenção do grau
de Mestre em Engenharia.

Área de concentração:
Engenharia Geotécnica

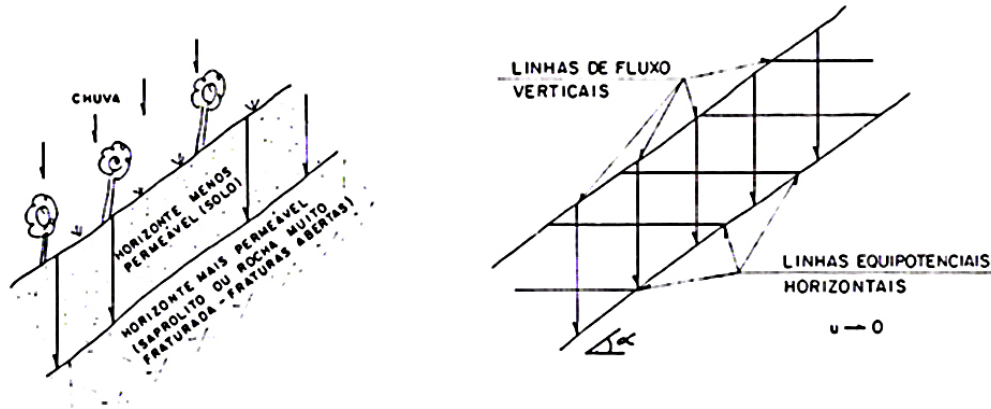
Nestes casos, o fluxo passa a ser predominantemente vertical, conforme mostrado na Figura 2.7, sem desenvolvimento de pressões neutras positivas e de forças de percolação na

direção paralela ao talude. A ruptura deve-se à perda de coesão aparente do solo devido à saturação do maciço.

Figura 2.7 – Fluxo predominantemente vertical (Wolle e Carvalho, 1994).

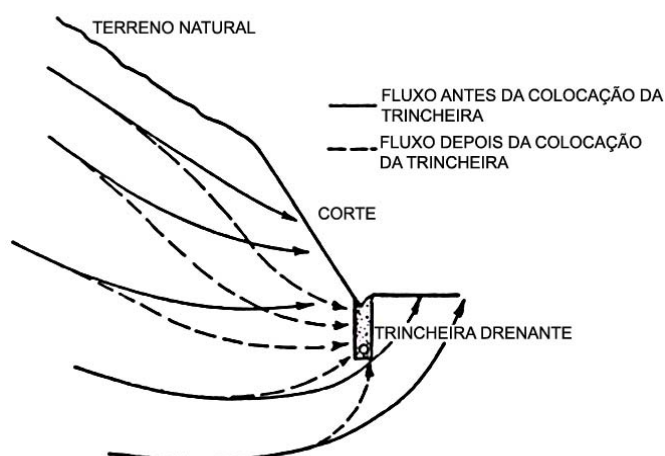
Em encostas inclinadas ou em terrenos ondulados e montanhosos é comum que o fluxo da água subterrânea ocorra segundo a inclinação da superfície. Este fluxo pode ser interceptado por uma trincheira drenante, conforme a Figura 2.17, onde se observa o fluxo antes da colocação da trincheira (linhas cheias) e o fluxo depois da colocação da trincheira (linhas tracejadas) (Rico e Castilho, 1974).

Figura 2.17 – Seção transversal mostrando o fluxo em direção a superfície do talude, antes e depois da colocação da trincheira drenante (Rico e Castilho, 1974).

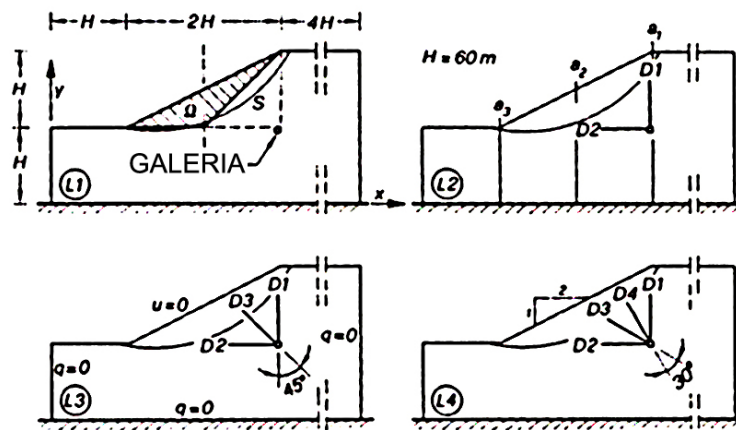
Foi escavada uma galeria de seção quadrada de lado $d = 3$ m localizada próximo a passagem vertical da crista do talude até a mesma altura da base. O eixo da galeria corre paralelo à face do talude.

A Figura 2.23 apresenta o modelo de referência utilizado na pesquisa e os esquemas utilizados para as análises.

Figura 2.23 – Modelo de referência e esquemas usados para as análises (Farulla, 2004).

Foi considerado um talude de altura $H=60$ m e inclinação de 2H:1V. Inicialmente, adotou-se fluxo constante no talude com a superfície livre do lençol freático ao nível do terreno. A região de fluxo foi definida pela face do talude, um limite horizontal impermeável inferior à profundidade H a partir da base, e dois limites verticais localizados a $4H$ a partir da crista e H a partir da base, respectivamente (ver esquema L1 da Figura 2.23).

Farulla (2004) analisou o modelo através de quatro casos (Figura 2.23) descritos a seguir:

- primeiro caso (esquema L1 da Figura 2.23): apenas a galeria foi escavada;
- segundo caso (esquema L2 da Figura 2.23): ao mesmo tempo em que a galeria era escavada, 2 linhas de drenos (D1 e D2), com comprimento $l = 40$ m, eram perfurados radialmente a partir da galeria;
- terceiro caso (esquema L3 da Figura 2.23): 3 linhas de drenos (D1, D2 e D3) foram perfuradas;
- quarto caso (esquema L4 da Figura 2.23): 4 linhas de drenos (D1, D2, D3 e D4) foram perfuradas.

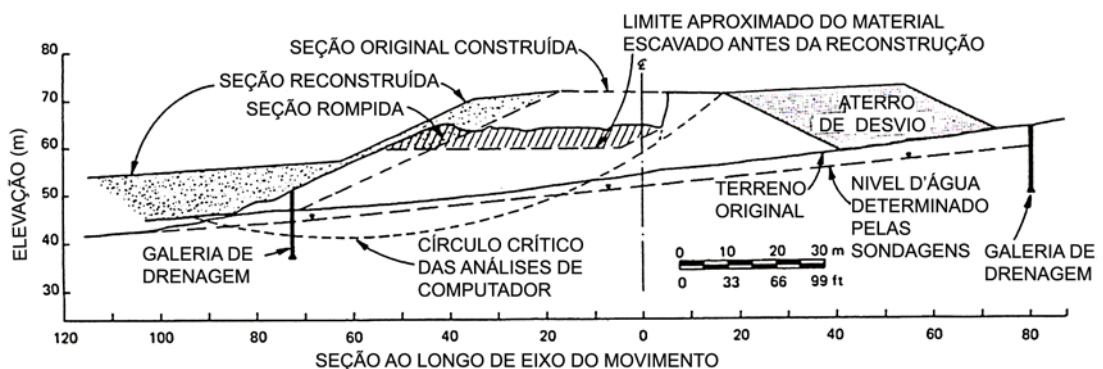
Figura 3.1 – Seção transversal mostrando a ruptura do aterro da estrada perto de Pinole, na Califórnia (Gedney e Weber Jr., 1978).

Gedney e Weber Jr. (1978) citaram um deslizamento de uma estrada perto de Pinole, na Califórnia, onde foi utilizado um sistema de drenagem. Esta estrada estava em funcionamento durante vários anos quando, em um trecho de 23 m do aterro, ocorreu uma grande ruptura que interditou a estrada em ambas as direções. A existência de pressão neutra nas camadas do subsolo foi comprovada por uma elevação de água, de 3 a 4,5 m, observada nas sondagens. Um sistema de drenagem formado por uma linha de poços verticais interligados por uma galeria de drenagem, foi colocado em cada lateral do aterro, como mostrado na Figura 3.1.

Em um período de seis semanas este sistema de drenagem rebaixou o nível d'água em 2 m. Um fator de segurança de 1,4 foi obtido após a reconstrução do aterro. Os trabalhos de investigação do escorregamento de Pinole incluíram sondagens, instalação de inclinômetros e ensaios triaxiais de laboratório.

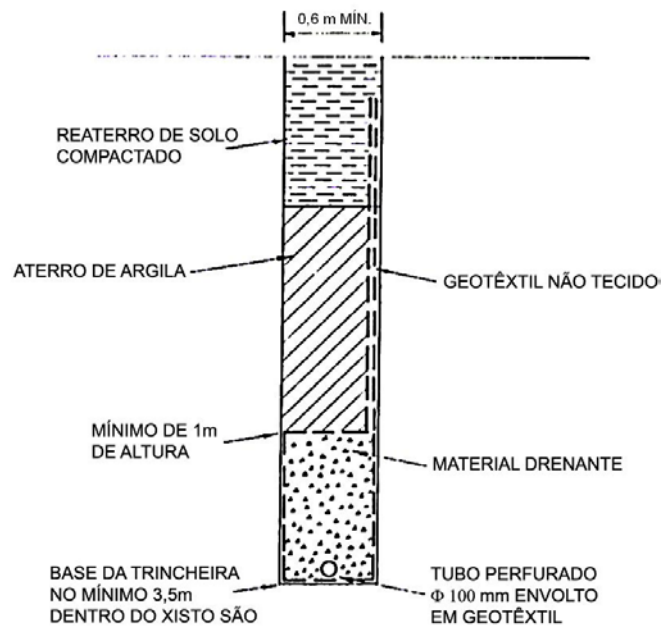
Figura 3.3 – Seção transversal das trincheiras (Jeffery, 1987).

Jeffery (1987) descreveu o escorregamento ocorrido no vilarejo de CastleRidge, situado na Colina de Rogans, em Sydney na Austrália. O subsolo local era formado por uma camada superficial de tálus sobrejacente a xisto. O movimento foi classificado como rastejo e ocorria aproximadamente a 4 m dentro do xisto alterado, devido ao desenvolvimento de altas pressões neutras. A área foi totalmente estabilizada através de trincheiras drenantes escavadas até a camada de xisto são e a descarga da água feita em um curso de água natural próximo. Está apresentada na Figura 3.2 a configuração das trincheiras em planta e na Figura 3.3 a seção transversal das trincheiras.

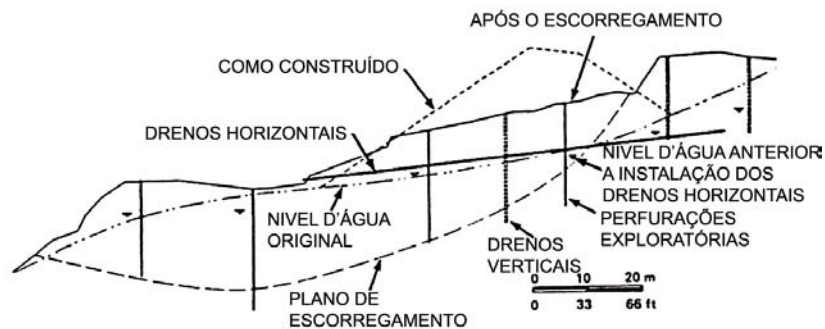
Figura 3.4 – Drenos verticais e horizontais no escorregamento da Passagem Altamont, na Califórnia (Gedney e Weber Jr., 1978).

Gedney e Weber Jr. (1978) relataram um escorregamento que aconteceu em 1968 durante a construção da Passagem Altamont, na Califórnia, onde foram usados drenos verticais e horizontais para a estabilização (Figura 3.4). O deslizamento se estendeu ao longo

c) instalação de drenos sub-horizontais em cinco áreas gerais para controlar a água subterrânea, aliviar o excesso de pressão neutra, interceptar os drenos verticais.

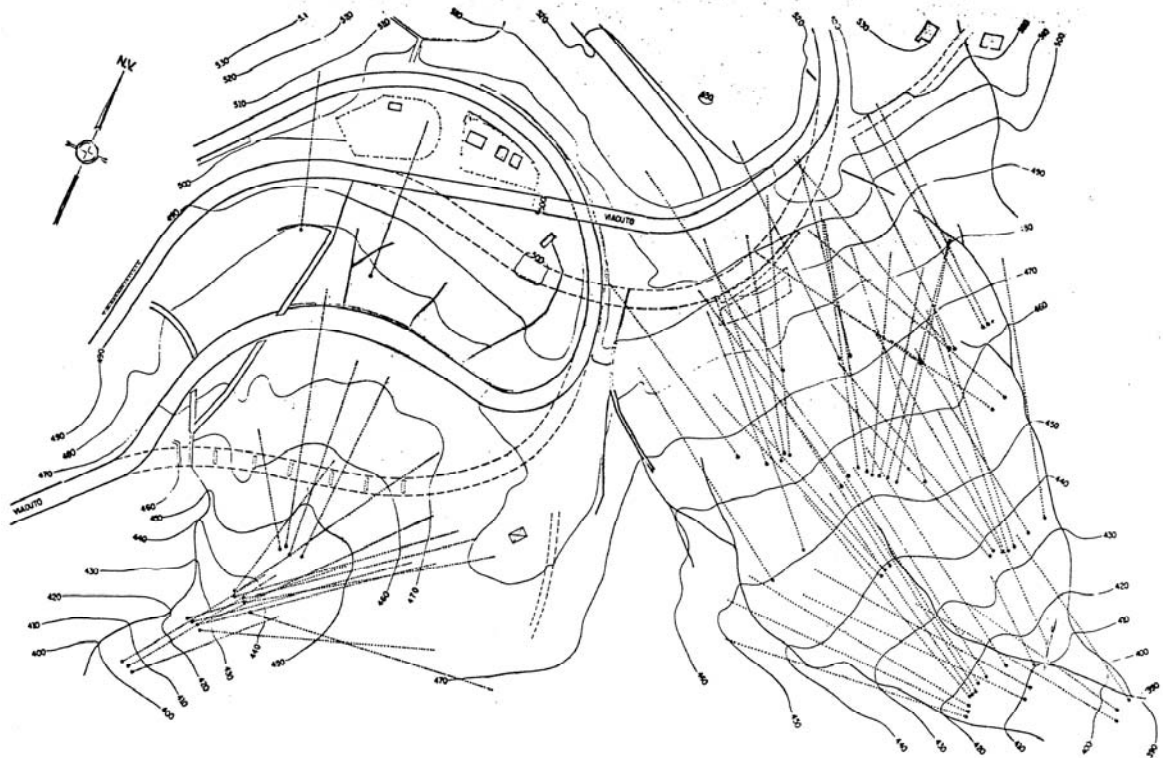
Em abril de 1966 foi iniciada a instalação do sistema de drenos de maior comprimento, com cerca de 100 a 120 m. A localização dos drenos, bem como a sua concentração em determinadas áreas da encosta, eram programadas no campo conforme os resultados das medidas das vazões dos drenos da primeira etapa. Em muitos casos, durante a perfuração dos drenos, eram alcançadas zonas aquíferas com vazões de cerca de 20 m³/hora, com a saída d'água na boca do dreno sob forte pressão. Essa vazão durava algumas horas, e posteriormente, havia uma diminuição gradativa da vazão até o estabelecimento de certo regime de vazão, que era variável em função da intensidade das chuvas. Apresenta-se na Figura 3.8 a localização dos drenos da segunda etapa dos trabalhos.

Figura 3.8 – Planta com locação dos drenos da 2ª etapa (Teixeira e Kanji, 1970).

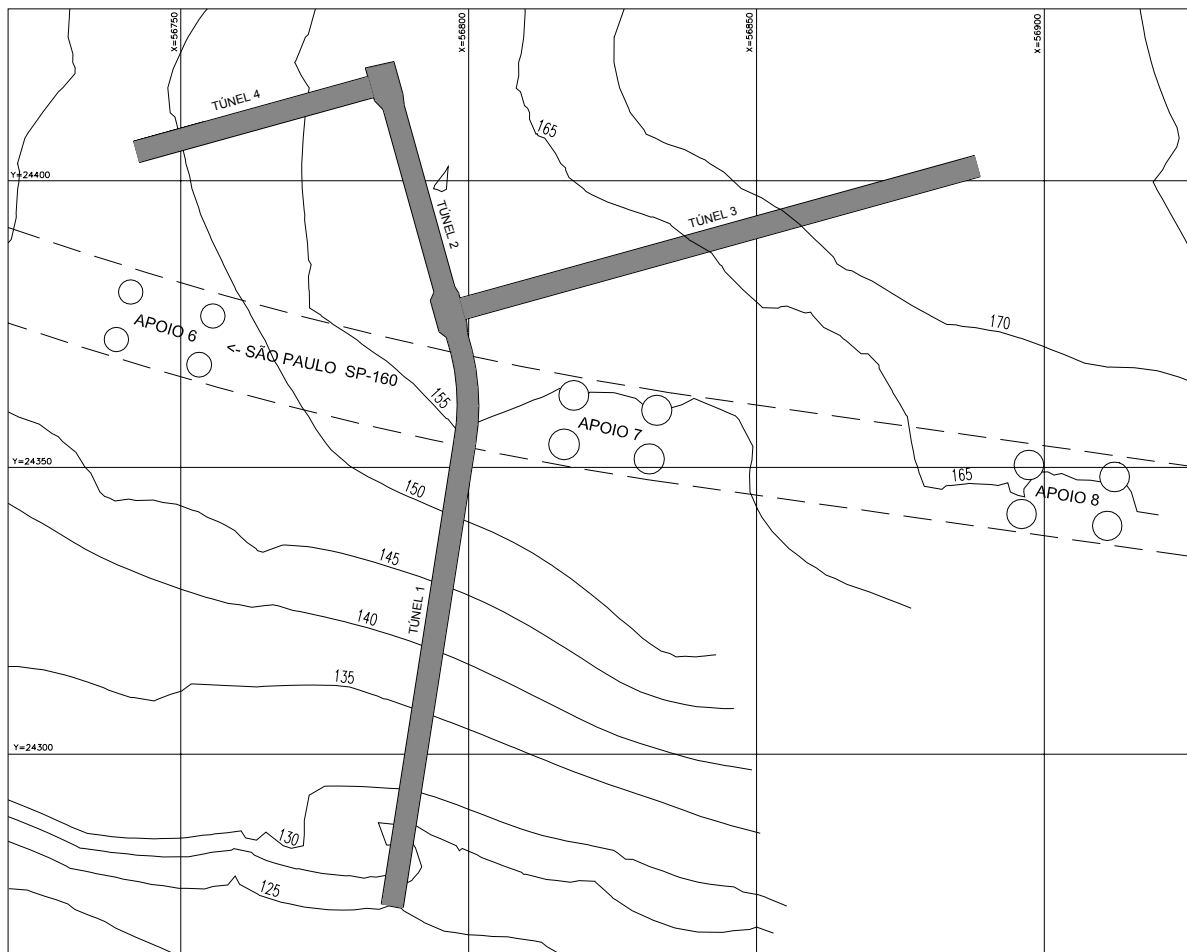
O projeto original do túnel de drenagem, elaborado pelo Escritório Técnico Figueiredo Ferraz, consistia na execução de um túnel ramificado com 3,8 m de diâmetro e 280 m de extensão. O túnel é constituído por um trecho principal de 130 m (túneis 1 e 2) e duas ramificações, a primeira à direita (leste) com cerca de 100 m (túnel 3) e a segunda à esquerda (oeste) com cerca de 50 m (túnel 4), Figura 4.9. Em cada ramificação foi escavada uma câmara de maior diâmetro, com cerca de 4,2 m, para possibilitar a movimentação de equipamentos de escavação.

Figura 4.9 – Planta dos túneis de drenagem (Vector Projetos, 2000).

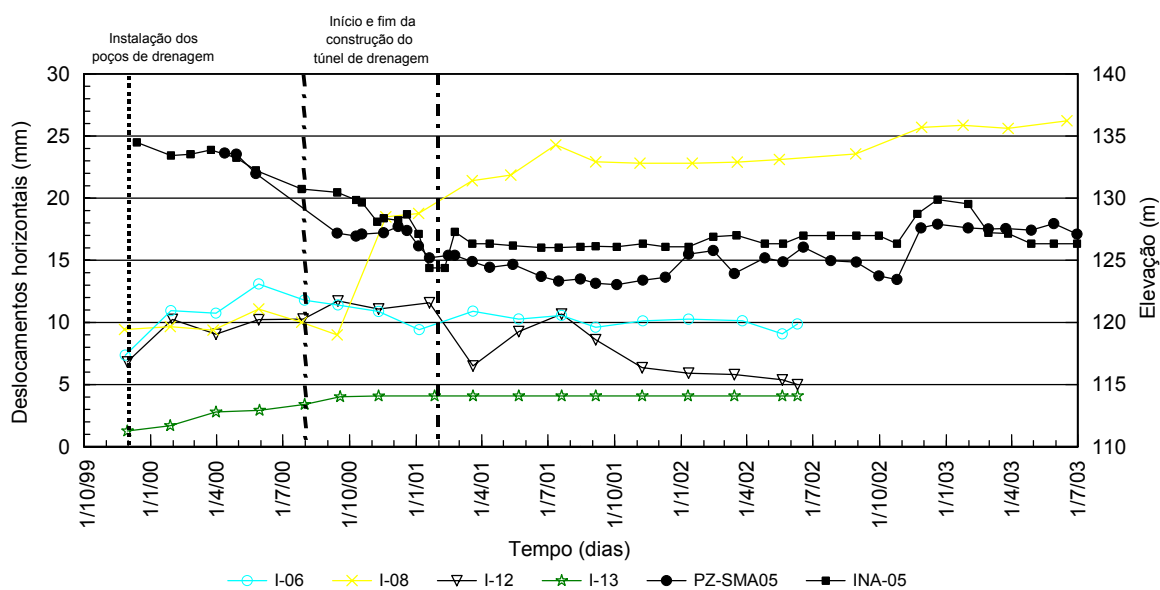
Figura 4.29 – Correlação entre inclinômetros do apoio 6, piezômetro PZ-SMA05 e INA-05.

A Figura 4.29 apresenta as correlações entre os inclinômetros do apoio 6 (I-06, I-8, I-12 e I-13), o piezômetro PZ-SMA05 e INA-05. Observa-se que anteriormente à execução do túnel, mesmo com o nível d'água aparentemente estável, conforme mostra o INA-05, os inclinômetros indicavam incrementos nos deslocamentos. Após a execução do túnel os inclinômetros apresentam tendência de estabilização.
