SERRA FLUMINENSE EM 2011 E 2020

RIO DE JANEIRO MOUNTAINOUS REGION IN 2011 AND 2020

EDÉZIO TEIXEIRA DE CARVALHO

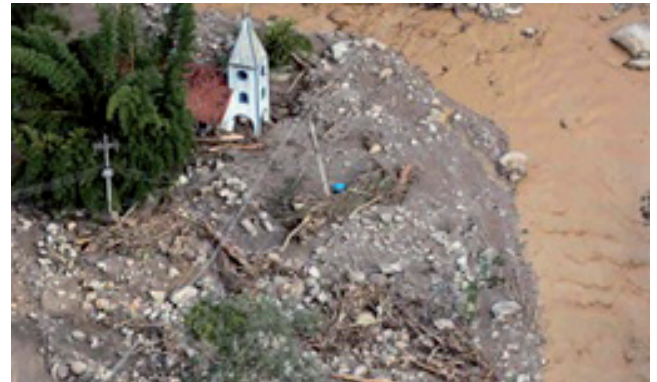
Figura 1. Igreja em Teresópolis afetada por movimento de massa em janeiro de 2011. Fonte: site de Internet.

A serra Fluminense enfrentou em janeiro de 2020 evento pluvial talvez comparável, a ver, ao de 2011. Nesse, de 2011, uma das imagens que mais me impressionaram, embora ocupando pequeno espaço em Teresópolis, é a da igreja da Figura 01, completamente rodeada por uma neoformação geológica que podemos chamar *leque aluvial*. O leitor está vendo que a chuva mais intensa já passara e a parte geológica que acabava de nascer está aí, mostrando, talvez, algumas dezenas de metros cúbicos de material terroso areno-cascalhoso. Materiais mais finos como silte e argila já caíram fora, talvez a metade do material erodido lá no alto da serra. Agora convido o leitor, versado ou não em geologia, para conversar com ele sobre o que a imagem pode significar. Você está vendo o predomínio de cascalho e areia, não vê o material argiloso, mais puxado ao vermelho, que existe nas encostas não rochosas. Vamos imaginar que o material acumulado à volta do templo mais o que já se foi tivessem somados um volume total da ordem de 10 metros cúbicos, ou 10.000 litros. Admitamos que lá de onde vieram tivessem uma porosidade de 10%, ou seja, com capacidade total de 1.000 litros. Quer isto dizer que, se esse material não tivesse sido erodido, e em seguida descido, estaria lá no alto guardando 1000 litros de água a mais do que o lá existente no momento da tomada da foto acima.
